## STATEMENT

HCLJ sagsnummer:	2018-88
UTC dato:	01-10-2017
UTC tidspunkt:	14:33
Begivenhed:	Accident
Sted:	Herning (EKHG)
Personskade:	Minor
Informationskilde:	Underrettningsformularer, interviews, GPS logger data og fotodokumentation

Registrering:	OY-SGX
Flytype:	DIAMOND HK36 TTC
Flyveregler:	Visual Flight Rules (VFR)
Operationstype:	Non-Commercial Operations Flight Training/Instructional Dual
Flyvefase:	Landing
Flykategori:	Fixed Wing Sailplane (Glider) Powered Sailplane (Glider)
Sidste afgangssted:	Denmark EKHG : Herning
Planlagt landingssted:	Denmark EKHG : Herning
Skade på fly:	Substantial

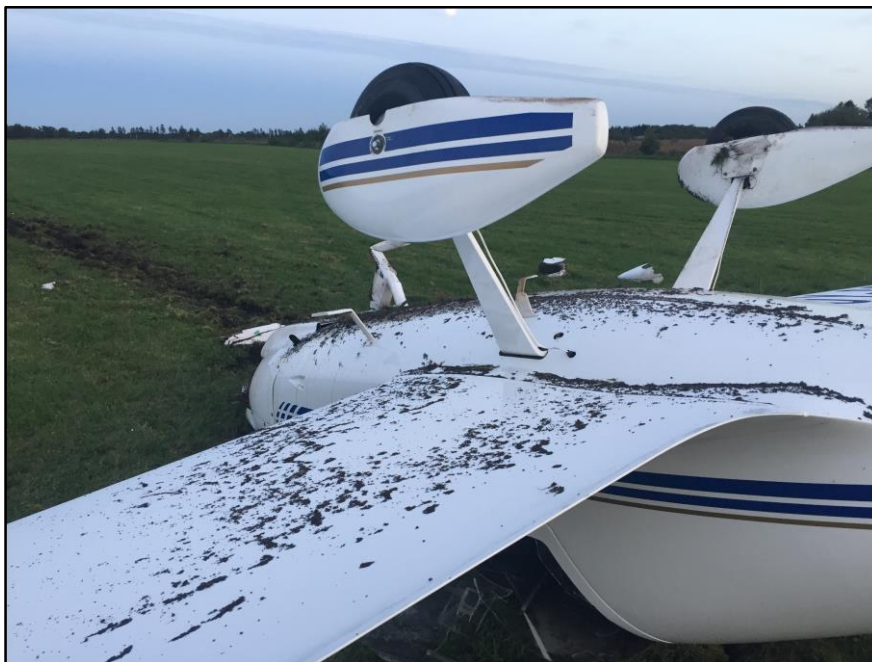
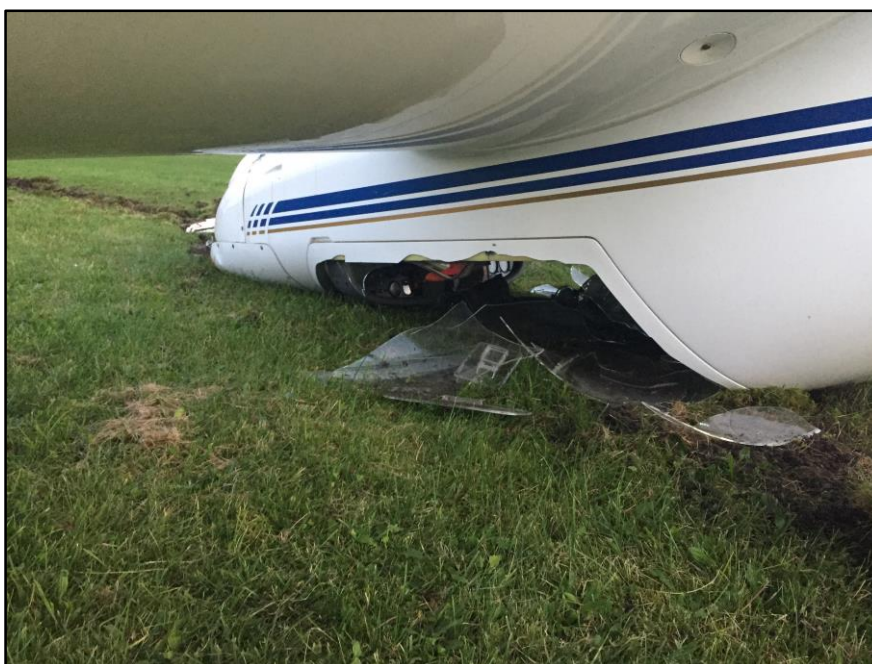
Flyveeleven valgte instinktivt at skubbe styrepinden frem. Før det var muligt for flyveinstruktøren at overtage kontrollen med motorsvæveflyet, landede motorsvæveflyet hårdt på næsehjulet.

Motorsvæveflyet tippede hen over næsepartiet og endte op på ryggen, hvor motorsvæveflyet kurede ca. 10-15 meter, inden det kom til fuldt stop.
