Accident Investigation Board Denmark

STATEMENT

HCLJ sagsnummer:	2018 - 360
UTC dato:	09-07-2018
UTC tidspunkt:	14:30
Begivenhed:	Havari
Sted:	Roskilde (EKRK)
Personskade:	Ingen

Registrering:	OY-CDO
Luftfartøjstype:	Socata TB-9 Tampico
Flyveregler:	Visuelflyvereglerne (VFR)
Operationstype:	Skole
Flyvefase:	Landing
Luftfartøjskategori:	Fastvinget
Sidste afgangssted:	Roskilde (EKRK)
Planlagt landingssted:	Roskilde (EKRK)
Skade på luftfartøj:	Væsentligt
Motortype:	Lycoming O-360-D2A

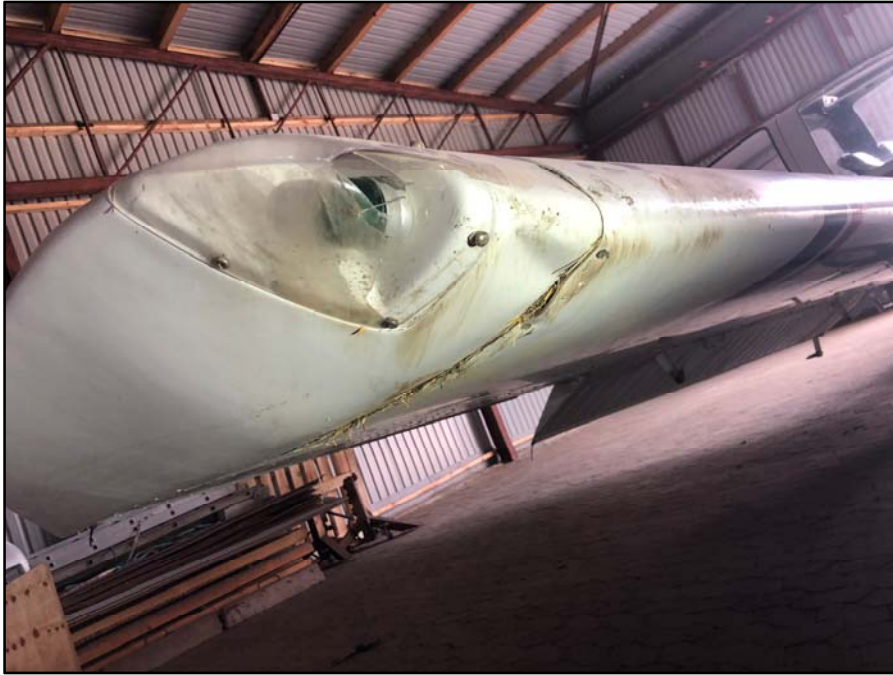
Foto nr. 1

Under landingsforløbet kom venstre hovedhjul ud i græsset på venstre side af bane 29, hvilket resulterede i, at flyet drejede en halv omgang rundt.

Skader på højre vingetip. Se foto nr. 1.

Skindskader på undersiden af højre vinge ud mod højre vingetip. Se foto nr. 1.

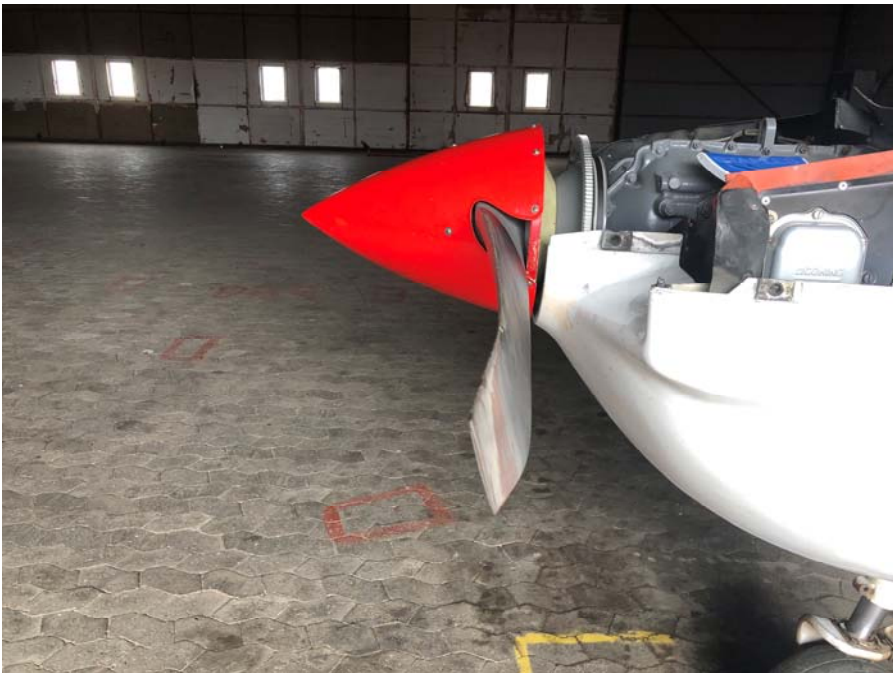
Foto nr. 2

Den yderste del af begge propelblade bøjet fremad. Se foto nr. 2.

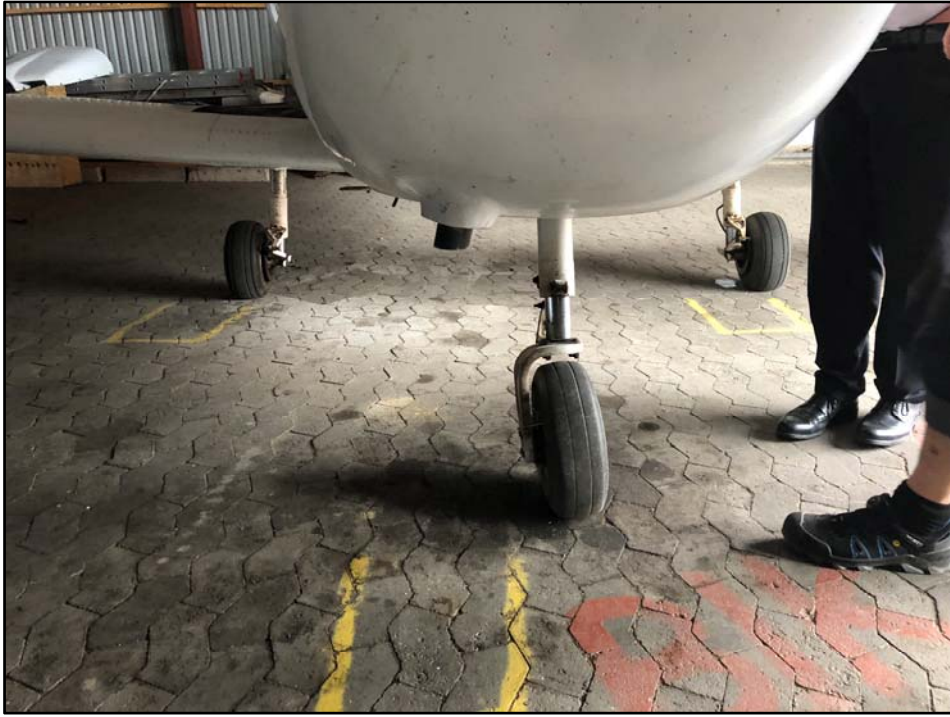
Foto nr. 3

Næseunderstel bøjet. Se foto nr. 3.

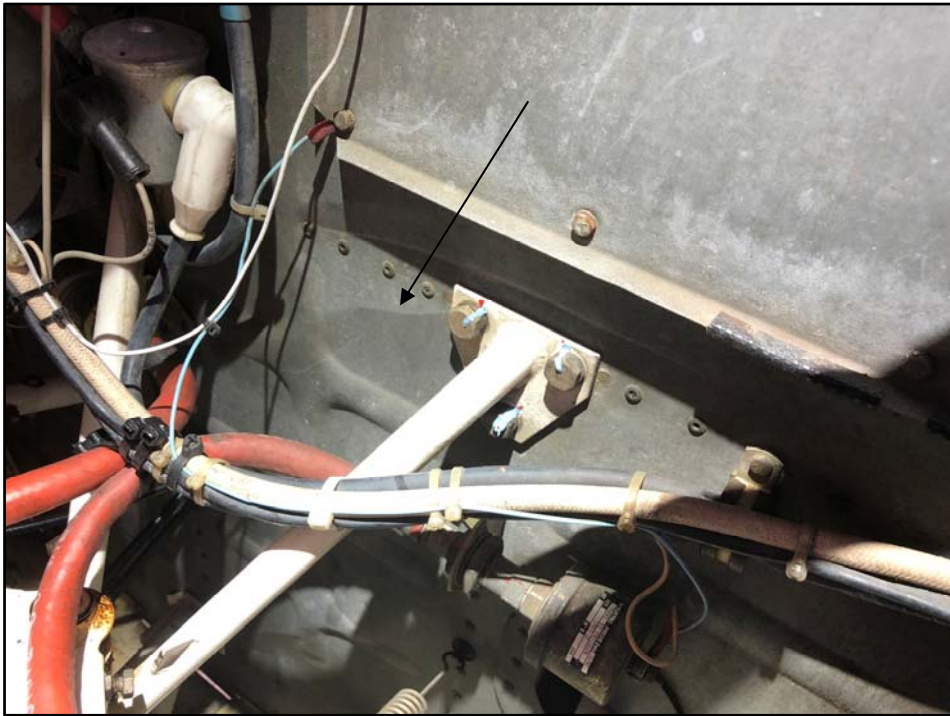
Foto nr. 4

Strukturdeformationer af brandskot ved næseunderstelsbefæstelser. Se foto nr. 4.
