Havarikommissionen
Accident Investigation Board Denmark

REDEGØRELSE

CESSNA 172RG

OY-JFB

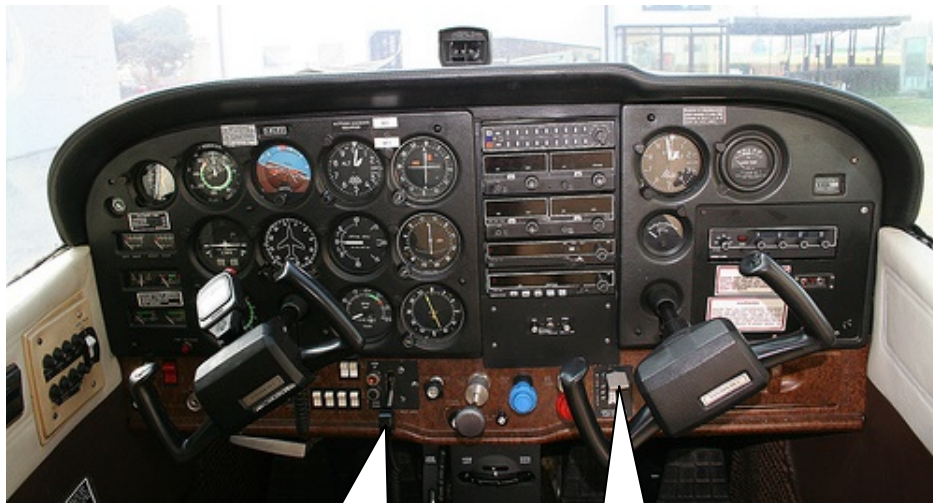
Cessna 172RG instrumentpanel

På billedet er placeringen af understelshåndtaget og flaphåndtaget markeret.

Begge håndtag er placeret på panelet under instrumentpanelet og styregrejerne.

Understelshåndtag

Flaphåndtag

Havarikommissionen vurderer, at eleven havde fokus på starten og – i sin bevidsthed – rakte ned efter flaphåndtaget, men trak op i understelshåndtaget.

En medvirkende faktor hertil kunne være, at håndtagene er placeret på samme panel i cockpittet ikke langt fra hinanden.

Med henblik på at minimere risikoen for forveksling af håndtagene vil Havarikommissionen foreslå, at instruktørerne umiddelbart inden udførelse af touch and go øvelser minder eleverne om, hvor henholdsvis flap- og understelshåndtagene er placeret.
