**Havarikommissionen**

# **REDEGØRELSE**

**CESSNA 182 P**

**OY-BUJ**

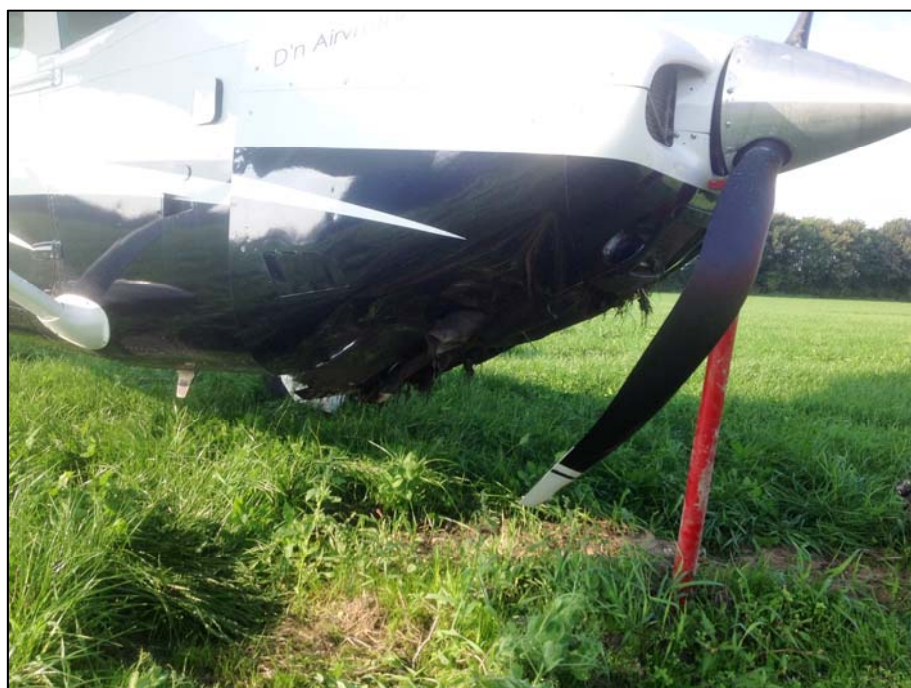
Det var pilotens oplevelse, at sætningen af flyet var optimal. Efter et landingsafløb på ca. 30 meter kollapsede flyets næseunderstel.

Flyet blev væsentligt beskadiget ved havariet.

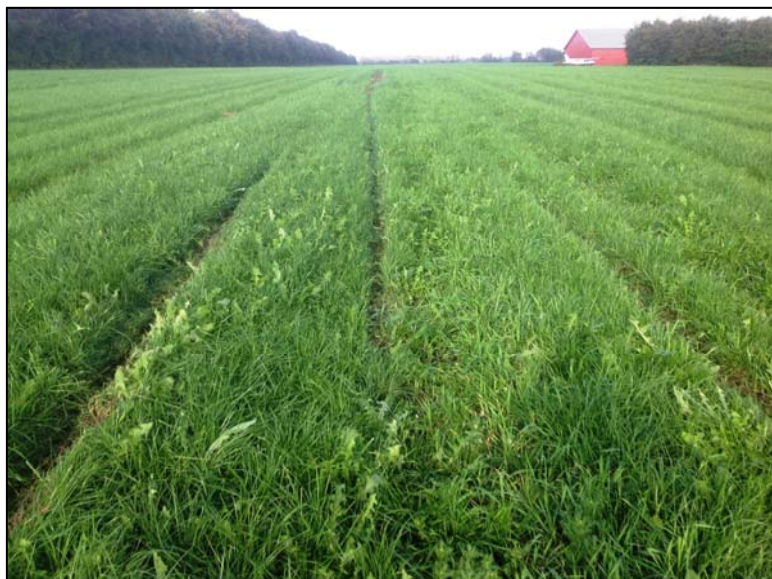
Flyet landede på en privatejet græsmark. Piloten vurderede græssets længde til at være ca. 10 centimeter.

Baneretningerne var 18/36, og banens længde var ca. 700 meter. Nedenstående billede viser baneretningen fra syd mod nord.

Havarikommissionen vil dog ikke udelukke, at banens overfladebeskaffenhed kan have haft indflydelse på hændelsesforløbet.
