REDEGØRELSE

HCLJ510-2013-215	Hændelse		
Luftfartøj:	Robinson 22 Beta	Registrering:	OY-HHO
Motor:	1 – Lycoming O-360	Flyvning:	Privatflyvning, VFR
Besætning:	1 – ingen tilskadekomst	Passagerer:	1 – ingen tilskadekomst
Sted:	På mark ved Vigersted, Sjælland	Dato og tid	5.6.2013 kl. 12:00 UTC

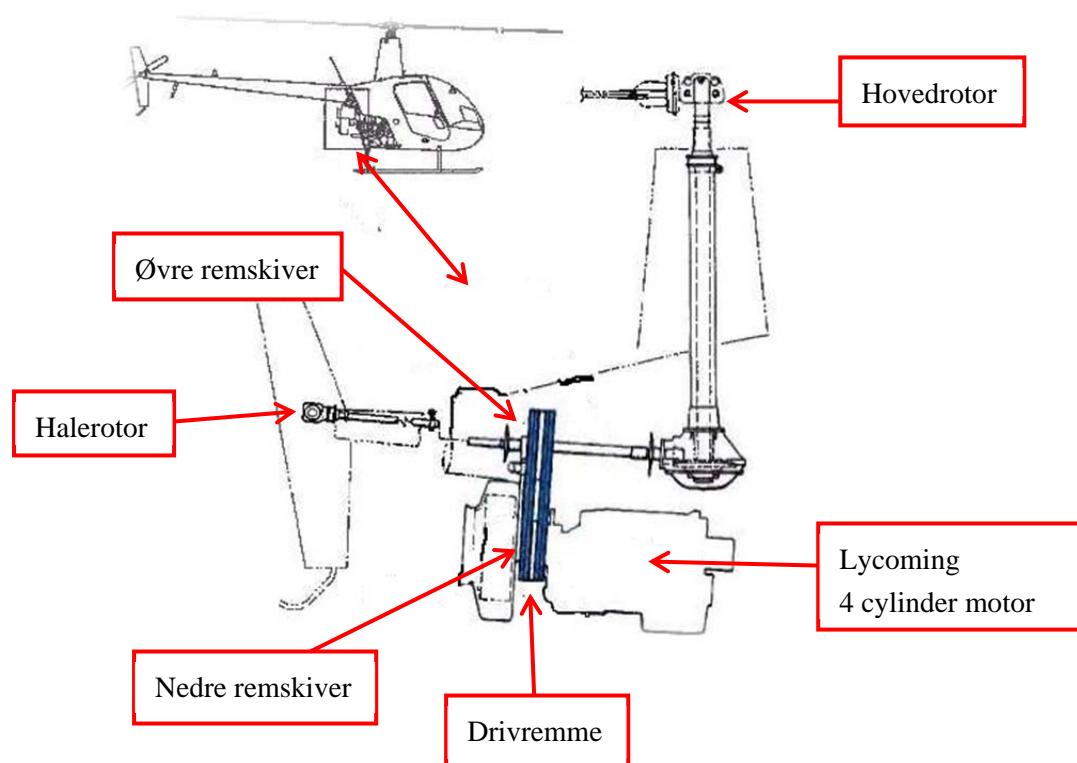
Motorkraften fra motoren overførtes til helikopterens hoved – og halerotor via to dobbelte drivremme som kørte på to sæt remskiver. Vertikalt mellem de to remskrivesæt, sad der en koblingsenhed (actuator), som, når motoren kørte i tomgang og piloten valgte at frakoble rotorsystemet via en koblingskontakt, bevægede remskiverne sig lidt mod hinanden. Drivremmene blev derved lidt slappere og motoren kunne køre frit uden at trække hoved- og halerotoren rundt.

Efter opstart af motoren aktiverede piloten koblingskontakten, som får koblingsenheden til at øge afstanden mellem remskiverne, hvorved drivremmene blev strammere og således overførte motorkraften til hoved – og halerotoren.

Et fjederarrangement inde i koblingsheden følte, når drivremmene havde nået en fastsat spænding, så drivremmenes spænding blev korrekt.

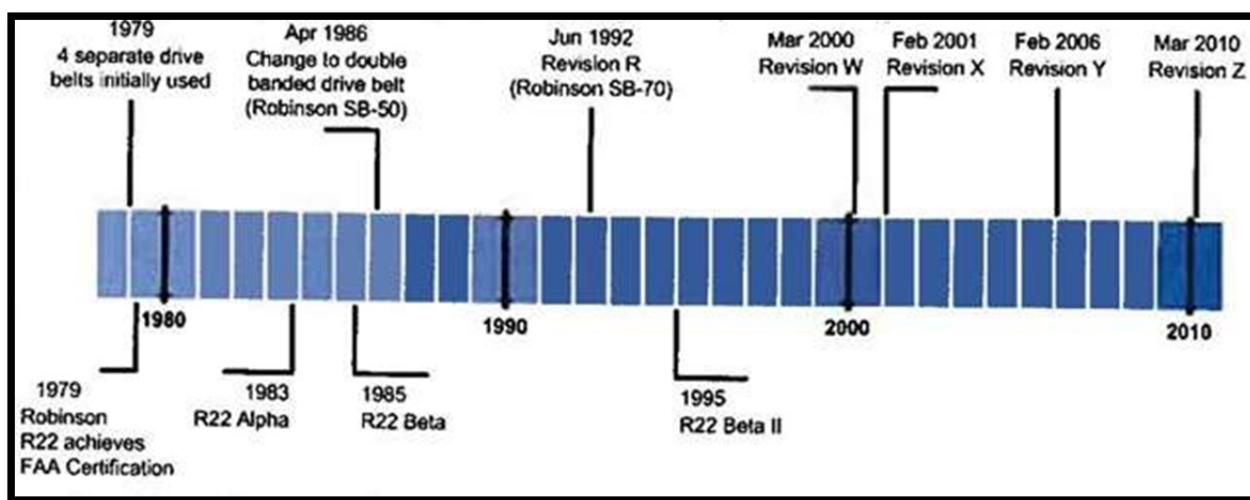
De monterede drivremme, der blev installeret var revision Y-belt, som havde haft en lagertid på 3 år og 6 måneder. Maksimum lagertid var fire år. Revision Y-belt var i en række af modificerede drivremme, hvor den nyeste revision Z-belt blev introduceret i marts 2010. Revision Y-belt var dog stadig godkendt så længe lagertiden blev overholdt.

Den nyeste modifikation som var benævnt revision Z-belt har siden introduktionen vist en bedre holdbarhed end tidligere revisioner. Der havde dog været et fatalt havari hvor en Revision Z-belt fejlede efter kun 24 timers flyvning.

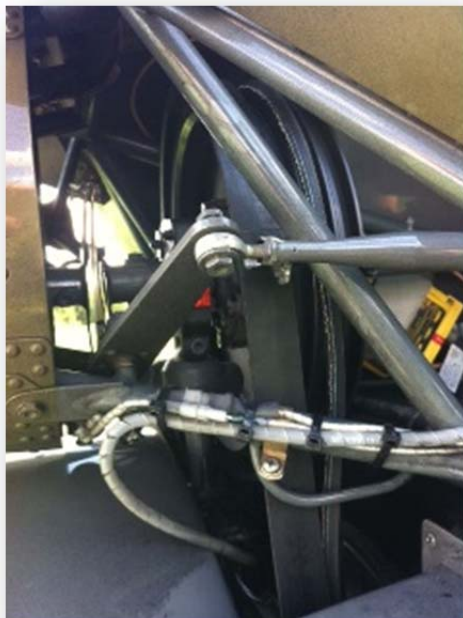
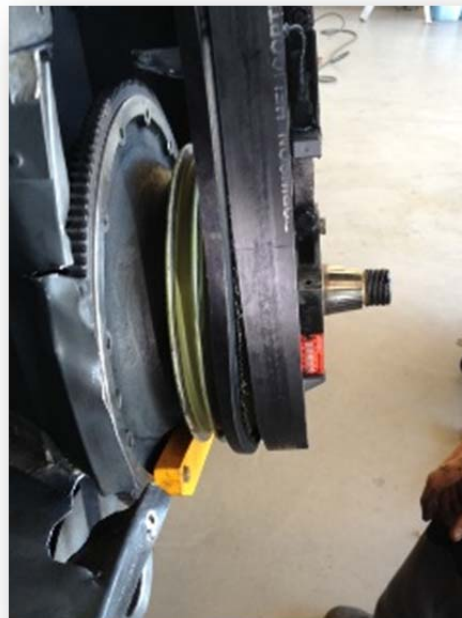
Efter landingen konstaterede piloten, at den forreste kilerem, som overføre motorydelsen til rotorsystemet var delvis knækket, samt at den bagerste kilerem var presset ud på den yderste / bagerste del af remskiverne.

Det kunne ikke afdækkes, hvorfor den forreste drivrem fejlede. Remskiverne viste ikke tegn på deformationer, ujævnheder eller indikationer på at drivremmene havde kørt uens på remskivernes anlægsflade.

Koblingsenheden som regulerede drivremmenes korrekte tilspænding, blev så beskadiget ved hændelsen, at det ikke kunne fastsættes om den var justeret indenfor tolerancerne.

Derfor er det Havarikommissionens vurdering, at det allerede nu vil være god vedligeholdelsespraksis at vælge Z-belt, når en udskiftning skal foretages.
