Accident Investigation Board Denmark

REDEGØRELSE

PIPER PA18

OY-TOM

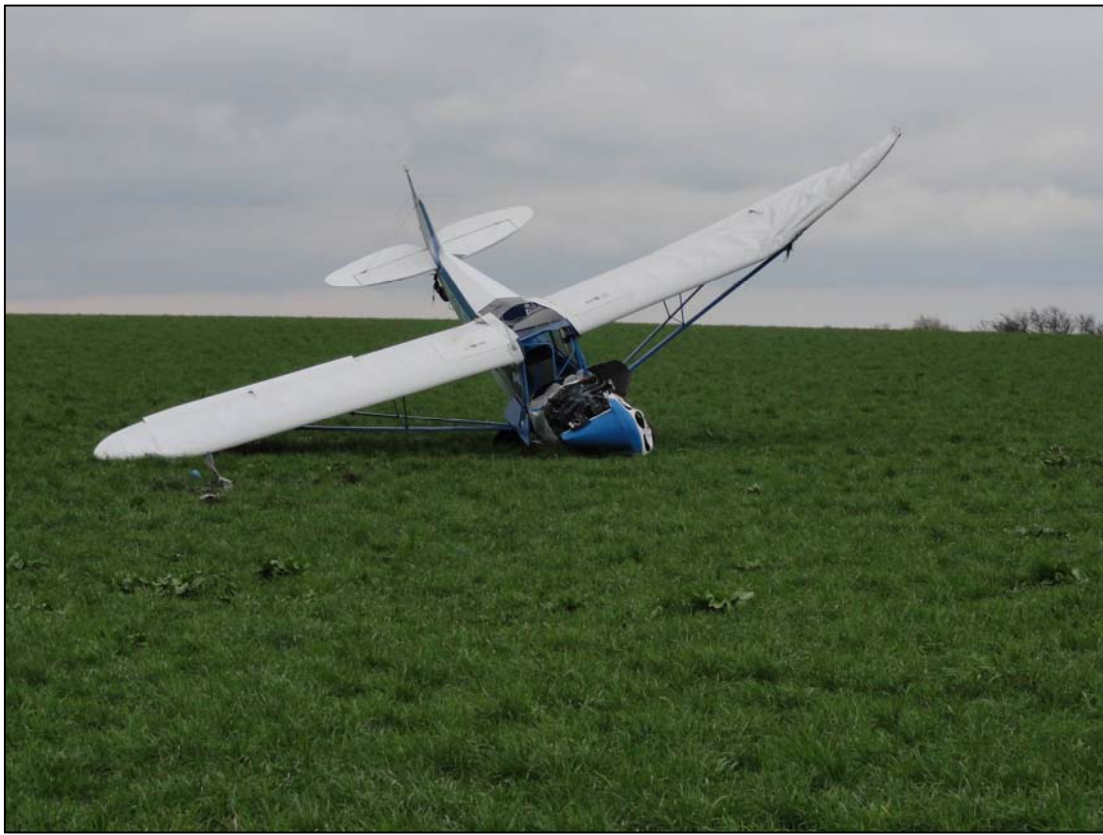
Under havariet blev flyets venstre vingestruktur, næsestrukturer og hovedhjul væsentligt beskadiget.

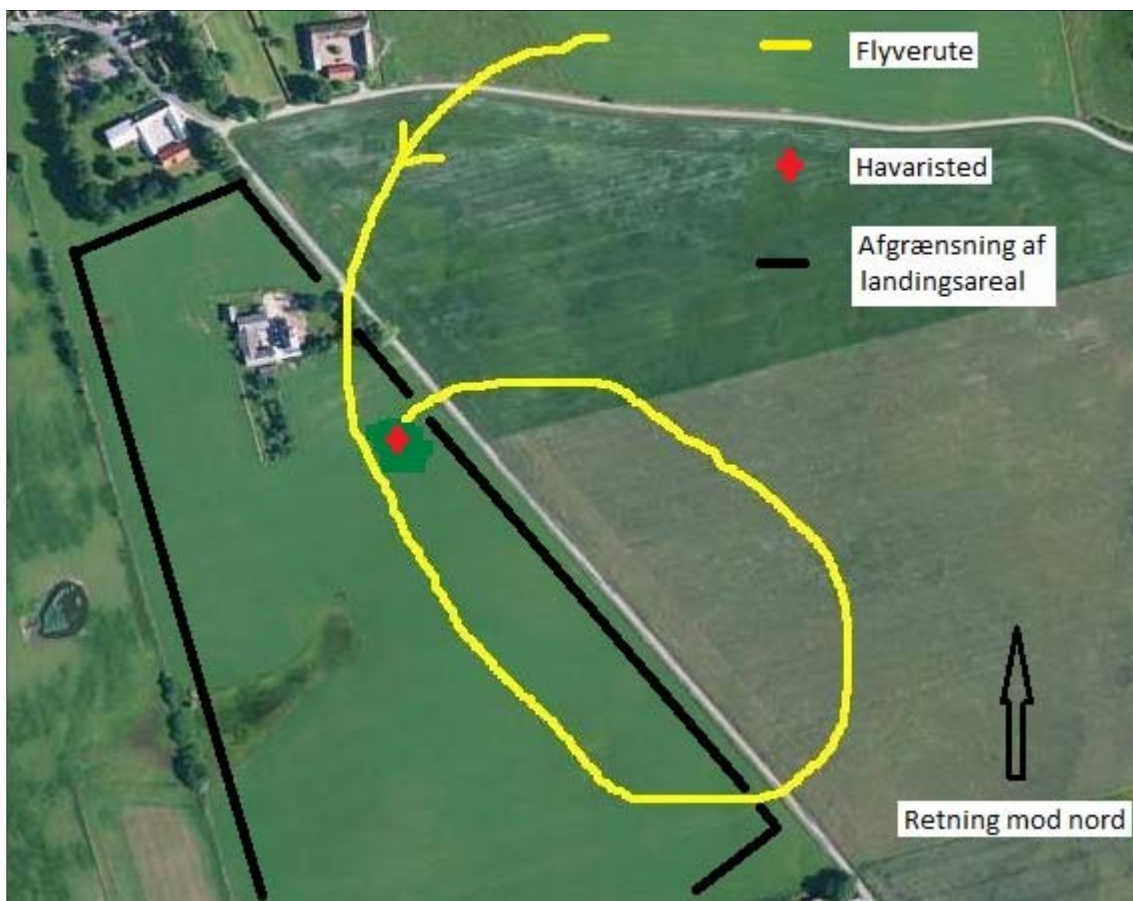
Piloten oplyste, at marken på landingsstedet havde en svagt opadgående hældning i retningen fra nord mod syd.

Nedenstående viser marken med indflyvningen markeret med gult, havaristedet markeret med rødt og afgrænsning af landingsarealet markeret med sort.

Derudover kan den svagt opadgående markhældning visuelt have givet piloten et andet indtryk end normalt af flyets næsestilling i forhold til horisonten. Hvis piloten forsøgte at flyve det ”normale billede” ville flyets næsestilling være højere end normalt, hvilket utilsigtet kan have medført en lavere hastighed med mindre margen til stall-hastigheden.
