REDEGØRELSE

Havari

28-5-2014

DE HAVILLAND DHC-1 Chipmunk

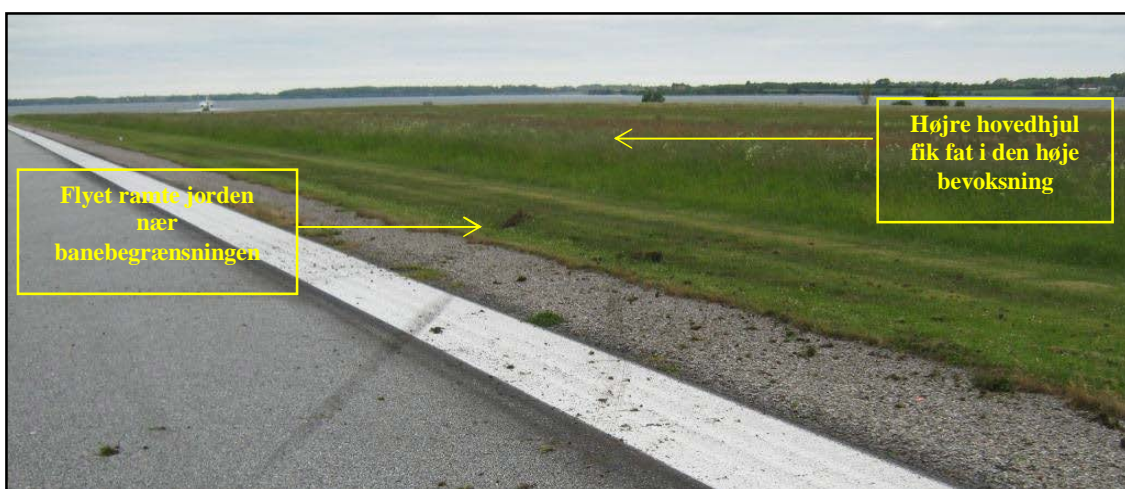
Flyet lettede, men højre hovedhjul fik fat i den høje bevoksning i sikkerhedszonen, hvilket drejede flyet i en nedadgående bevægelse mod højre.

Flyet ramte jorden nær banebegrænsningen, hvorunder venstre hovedunderstel kollapsede.

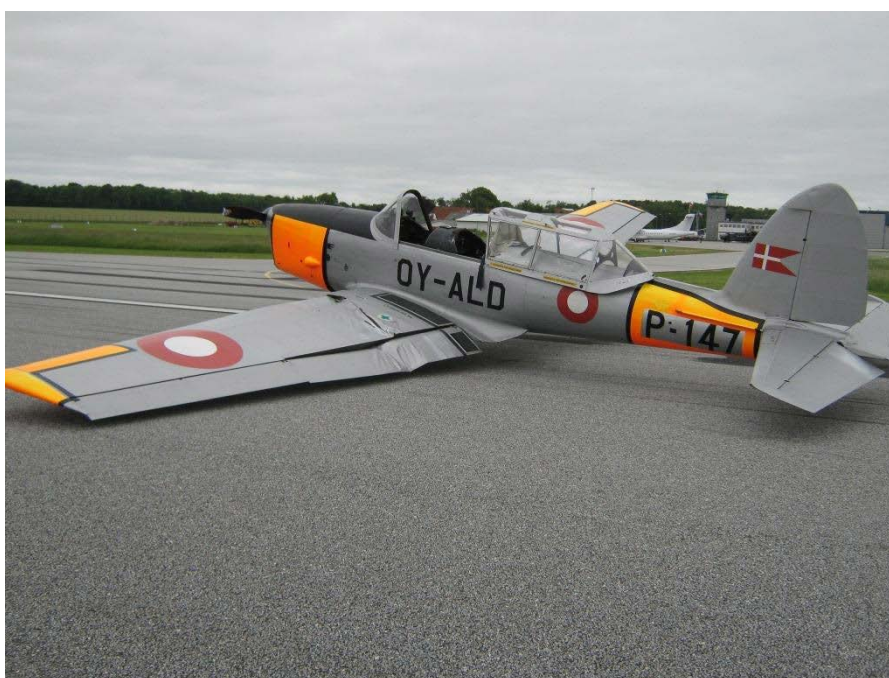
Flyet fortsatte ind på banen og standsede tæt på centerlinjen.

Der opstod skader på venstre vinge, venstre hovedunderstel, propel og motorskærme.
