STATEMENT

HCLJ sagsnummer:	HCLJ530-2017-59
UTC dato:	24-03-2017
UTC tidspunkt:	17:10
Begivenhed:	Accident
Sted:	Randers (EKRD)
Personskade:	None
Informationskilde:	Underretningsformular, GPS-logger data og fotodokumentation

Registrering:	OY-SGX
Flytype:	DIAMOND HK36 TTC
Flyveregler:	Visual Flight Rules (VFR)
Operationstype:	Non-Commercial Operations Flight Training/Instructional Dual
Flyvefase:	Landing
Flykategori:	Fixed Wing Sailplane (Glider) Powered Sailplane (Glider)
Sidste afgangssted:	Denmark EKRD : Randers
Planlagt landingssted:	Denmark EKRD : Randers
Skade på fly:	Substantial
Motortype:	ROTAX 914 F 3

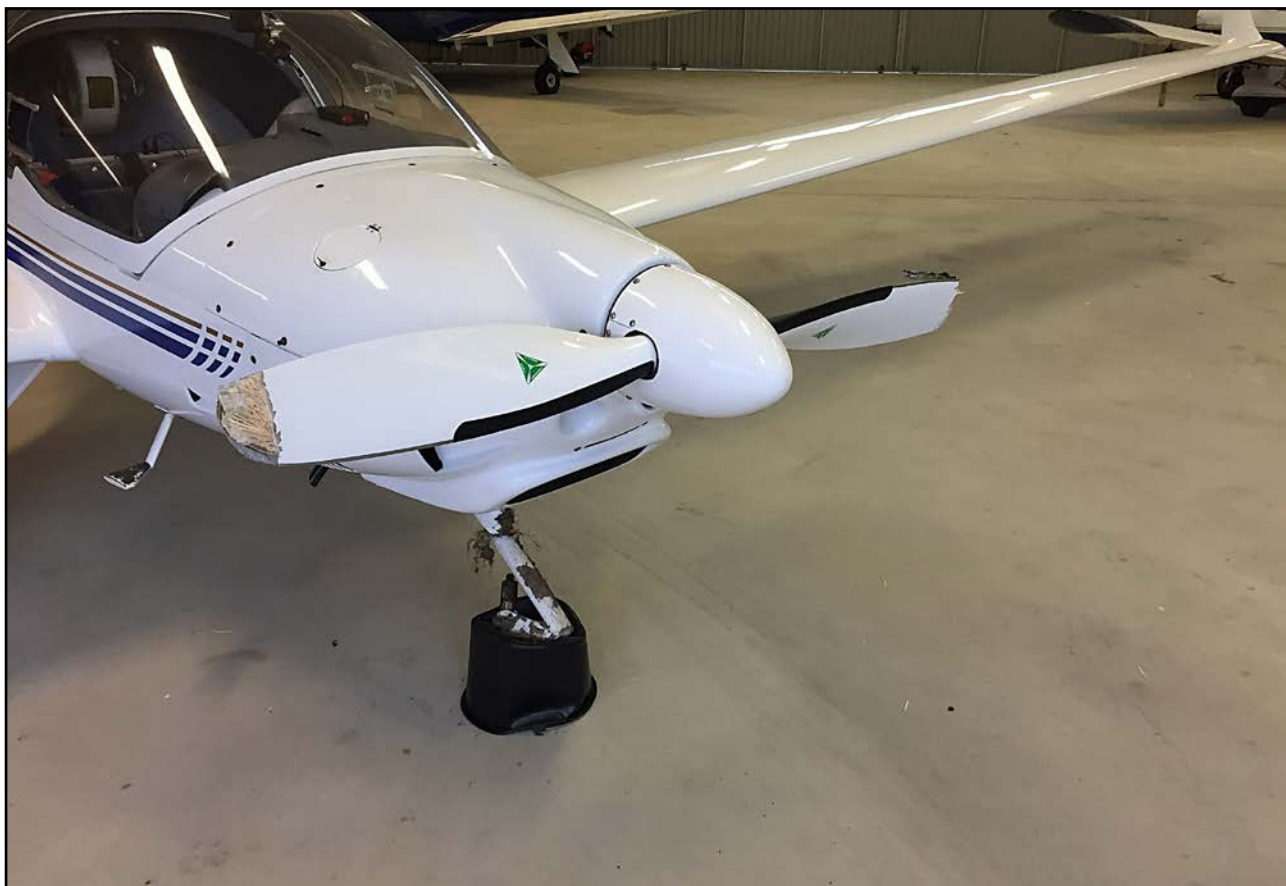
Skader på flyet

Flyet landede hårdt på bane 25.

Flyet næsehjul separerede fra flyet, og propellen kom i kontakt med banen.
