Accident Investigation Board Denmark

REDEGØRELSE

21-7-2013

OY-TFT

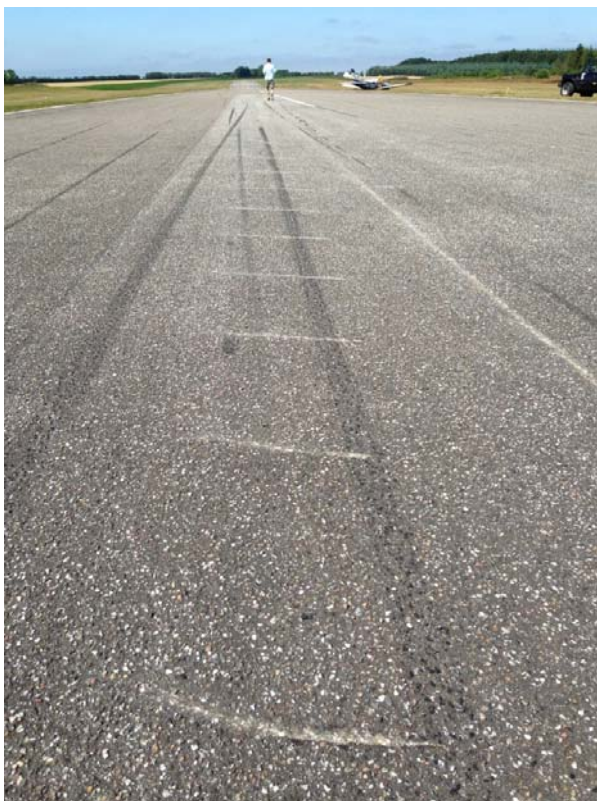
Der var mærker (slash marks) efter propellen i banens asfalt, som det ses på billedet herunder.

Der opstod strukturelle skader på flyets underside og alle tre propelblade blev bukket som følge af kontakten med banens asfalt.

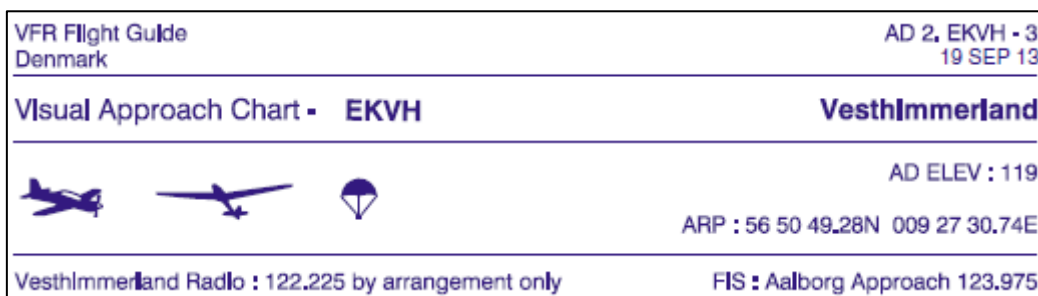
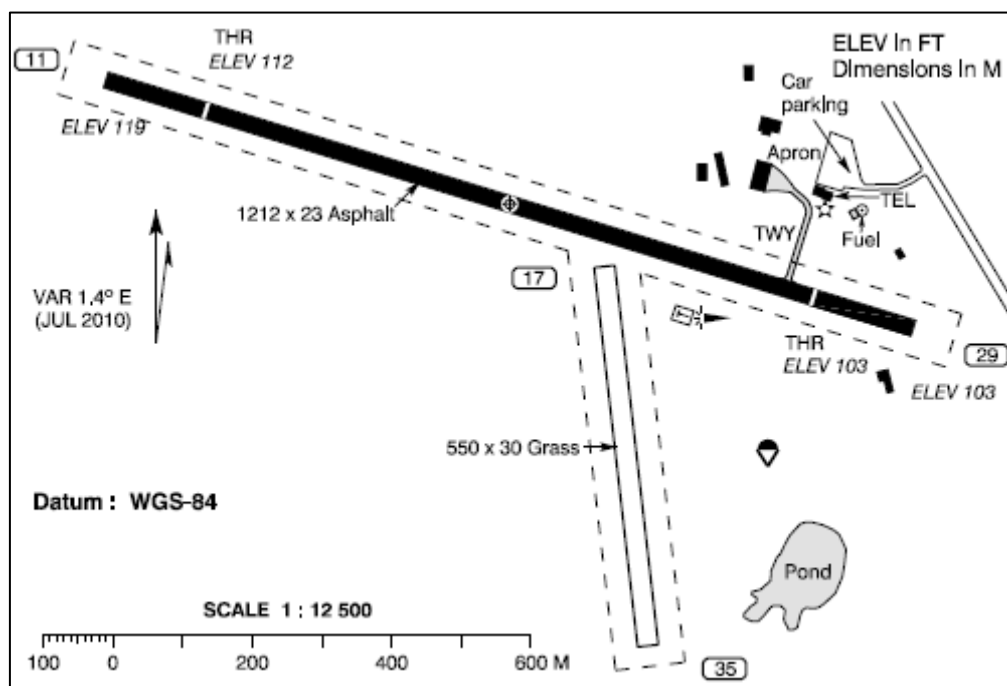
*”Svæveflyverne bruger EKVH's pladsfrekvens 122,225 ved aktivitet omkring EKVH.
Se vedhæftede billede af vores briefing tavle, hvoraf pladsfrekvensen fremgår.*

Pladsfrekvens: 122.225

Kaldesignal: Vesthimmerland Radio

FIS: Aalborg Approach 123.975

Højde: 119 ft MSL
