Havarikommissionen
Accident Investigation Board Denmark

REDEGØRELSE

Lufttrafikhændelse

D-CAVA

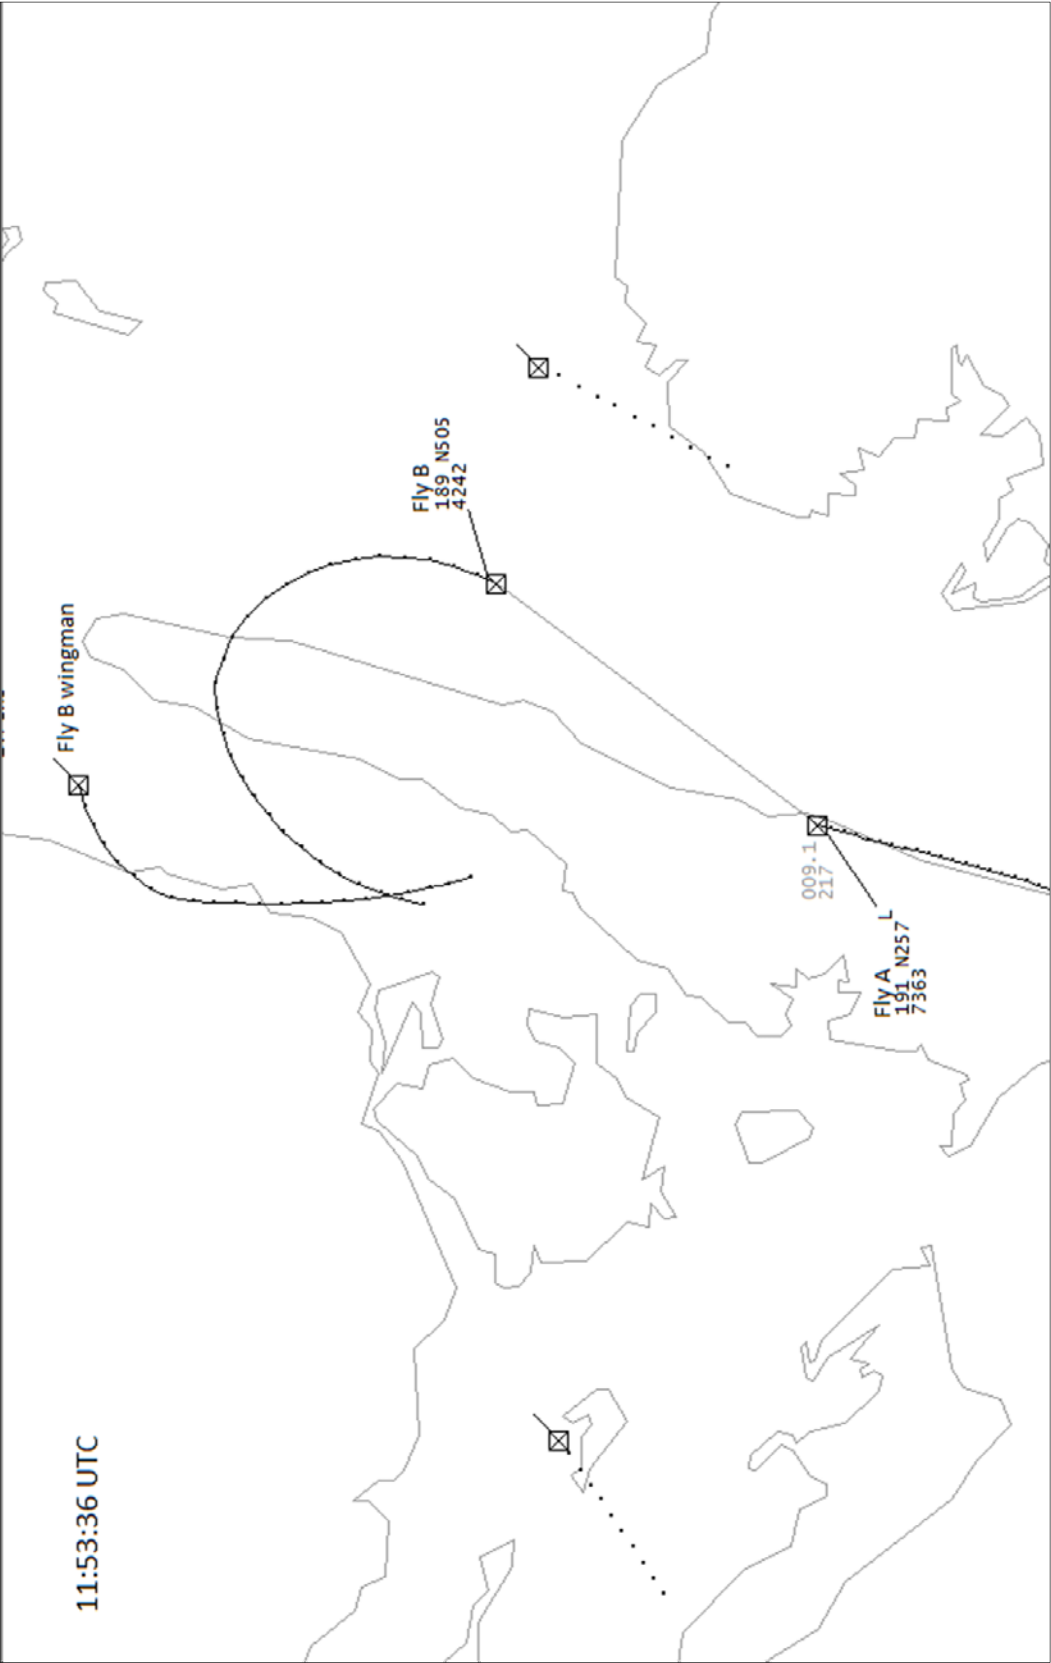
11:53:36	Fly B befandt sig i FL 189 (radarpræsenteret) og havde udført et højredrej til en sydvestlig kurs, der tilnærmelsesvis skar fly A's kurs. Se Bilag 1.	9,1	200

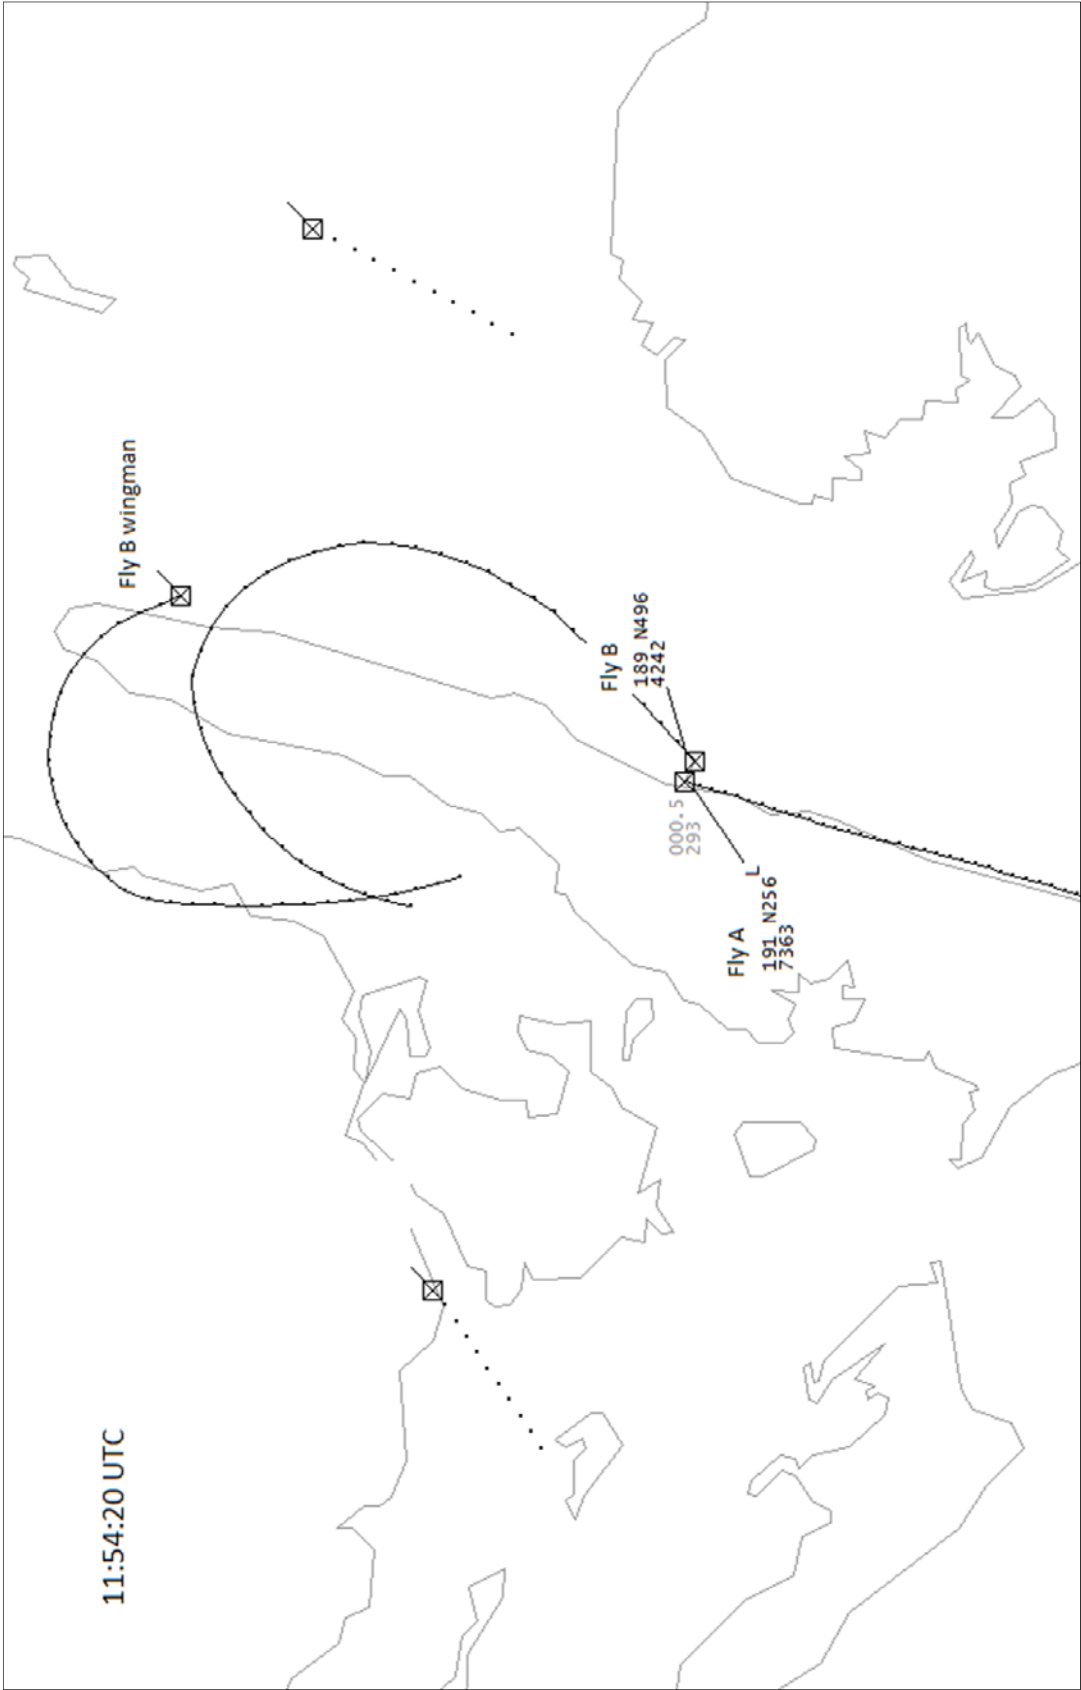
Bilag 2.

11:54:20	<p>Mindste vertikale og horisontale separation radarpræsenteredes.</p> <p>Fly A havde indledt en stigning til FL 193 som følge af en præsenteret TCAS Resolution Advisory (RA), men befandt sig på tidspunktet i FL 191 (radarpræsenteret).</p> <p>Fly A fløj med en flyvefart på 256 knob (radarpræsenteret).</p> <p>Fly B befandt sig i FL 189 (radarpræsenteret).</p> <p>Fly B fløj med en flyvefart på 496 knob (radarpræsenteret).</p> <p>Se Bilag 2.</p>	0,5	200
