Accident Investigation Board Denmark

REDEGØRELSE

CESSNA 182

OY-WHL

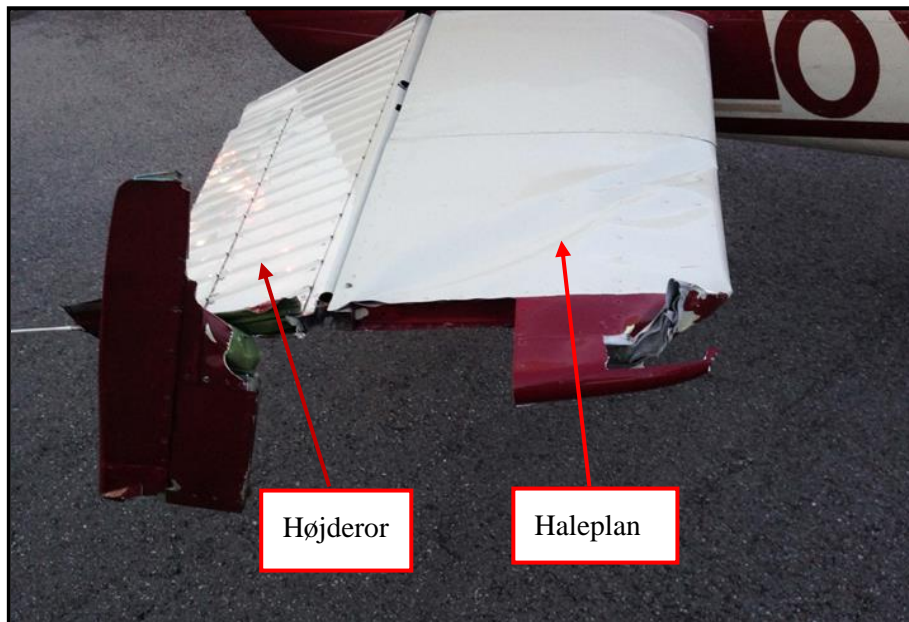
Skadesbeskrivelse

Der opstod skader på flyets højre højderor og horisontale haleplan.

Der opstod skader på et baneendelys, som flyets højderor og haleplan ramte for enden af bane 29 i EKVB.

Der opstod skader på flyets højre højderor og horisontale haleplan som følge af at have ramt en banemarkeringslampe under startforløbet.

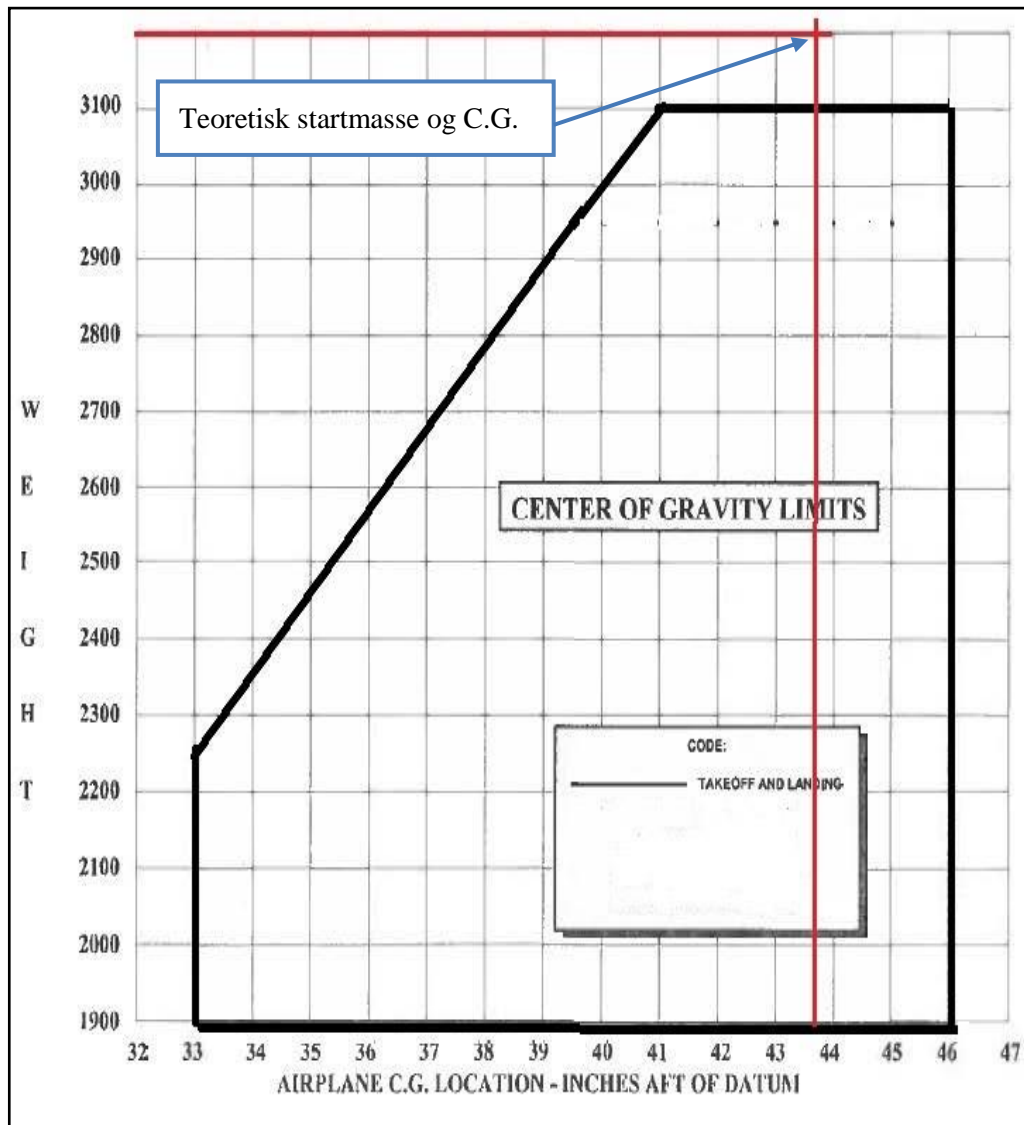
BILAG 1

- Flyets aktuelle startmasse var sandsynligvis højere end pilotens forventning, og flyets aktuelle masse og balance skønnes til at have ligget uden for flyets begrænsninger
- Piloten valgte at starte med flyets flaps udfældet til flapposition 10° frem for flapposition 20°, hvilket ikke var i overensstemmelse med fabrikantens procedurer for en kortbanestart
- De aktuelle vindforhold på havaritidspunktet kan med en vis grad af sandsynlighed have medført medvindsforhold under startforløbet
- Startbanen var lettere blød
- Piloten oplevede en langsommere end forventet acceleration men valgte at fortsætte startløbet

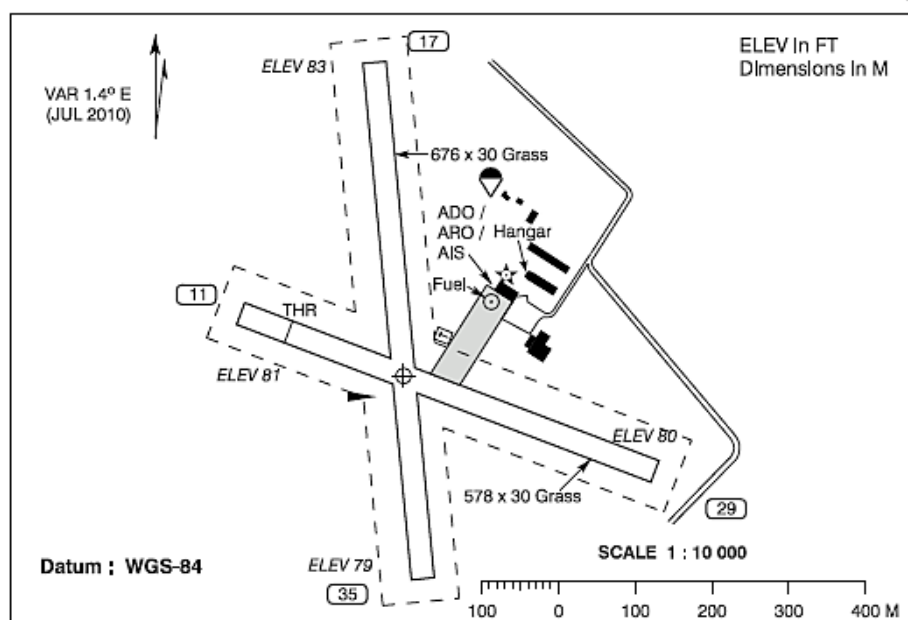
Aerodrome Chart - EKVB

Bane 29 var en græsbane på 578 meters længde og 30 meters bredde.

Den til rådighed værende startløbsdistance (TORA) for bane 29 var 511 meter.

Græsset var kortklippet, og underlaget blev af piloten betegnet som værende tørt men blødere i venstre side af startbanen.
