STATEMENT

HCLJ sagsnummer:	2017-68
UTC dato:	29-09-2017
UTC tidspunkt:	16:00
Begivenhed:	Accident
Sted:	Kalundborg (EKKL)
Personskade:	None
Informationskilde:	Underretningsformular og fotodokumentation

Registrering:	OY-ZWX
Flytype:	PZL BIELSKO SZD51 1
Flyveregler:	Visual Flight Rules (VFR)
Operationstype:	Non-Commercial Operations Flight Training/Instructional First Solo
Flyvefase:	Take-off
Flykategori:	Fixed Wing Sailplane (Glider) Non-Powered Sailplane (Glider)
Sidste afgangssted:	Denmark EKKL : Kalundborg
Planlagt landingssted:	Denmark EKKL : Kalundborg
Skade på fly:	Substantial

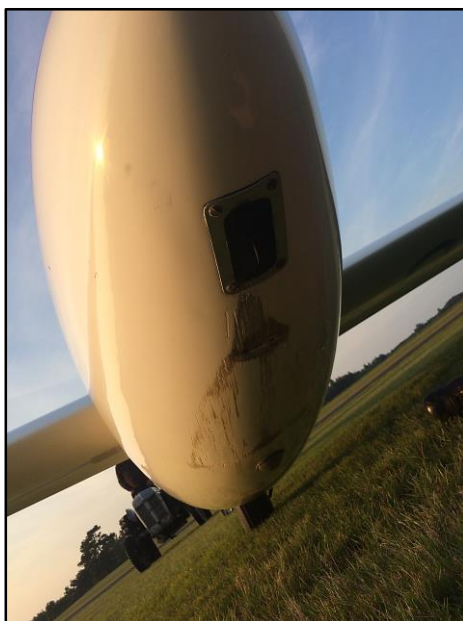
Svæveflyet bevægede sig ned mod banen, og svæveflyveeleven valgte at trække styrepinden tilbage, hvilket medførte, at svæveflyets halepartiet ramte banen.

Svæveflyets luftbremser udfældedes utilsigtet. Svæveflyet sank igennem og landede hårdt på banen.

Der opstod skader på svæveflyets næse- og haleparti. Nedenstående billede viser skaden på svæveflyets næseparti.
