REDEGØRELSE

Alvorlig hændelse

30-04-2014

SOCATA TB9

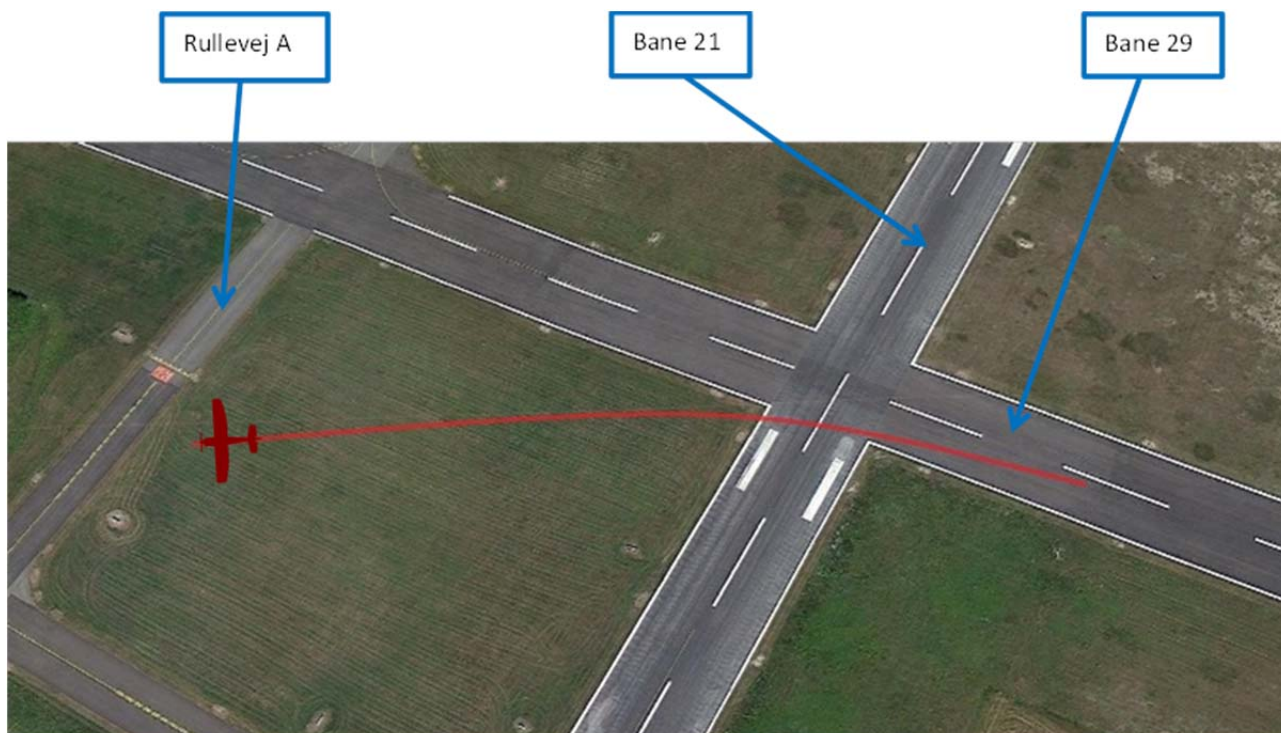
Oversigt af hændelsesområde

Soloeleven udførte de første to landingsøvelser uden bemærkninger, men ved tredje landing mistede soloeleven retningskontrollen med flyet, hvorved flyet fortsatte ud over venstre banebegrænsning til bane 29.

Flyet fortsatte ud i sikkerhedszonen ved banekrydset til bane 21/29 i en blød bue mod venstre, indtil flyet kom til fuldt stop ca. 13 meter før rullevej A (Alfa).

Under kørslen igennem sikkerhedszonen passerede flyet en høj obstruktion (brønddæksel) i en afstand på ca. 10 meter.
