Havarikommisionen
Accident Investigation Board Denmark

REDEGØRELSE

Alvorlig hændelse

SCHEMPP-HIRTH JANUS CM

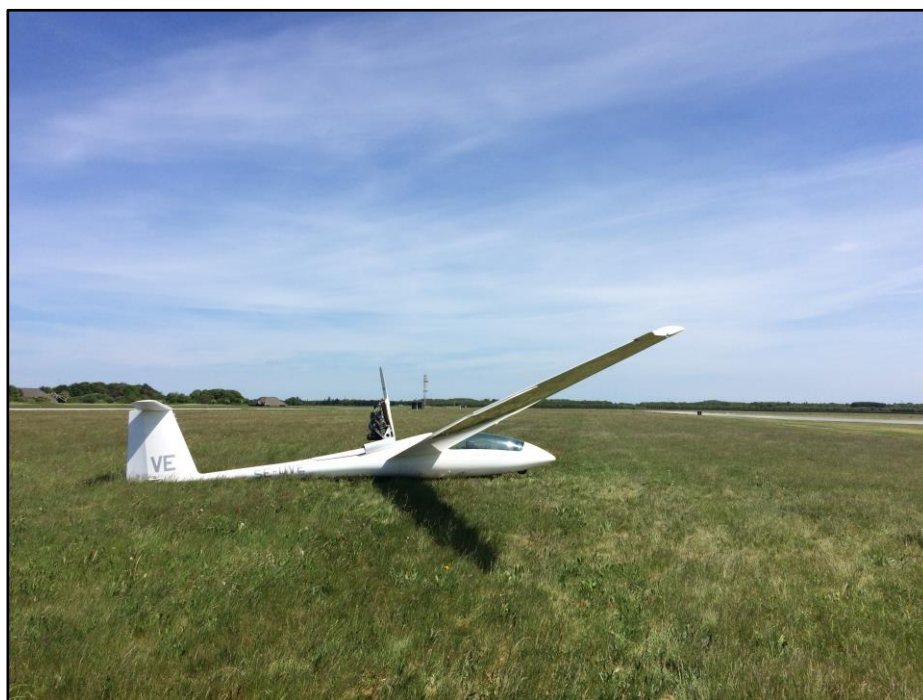
Motorsvæveflyet landede i sikkerhedszonen nord for bane 28R mellem rullevej A og rullevej B. Billedet herunder viser landingsstedet.

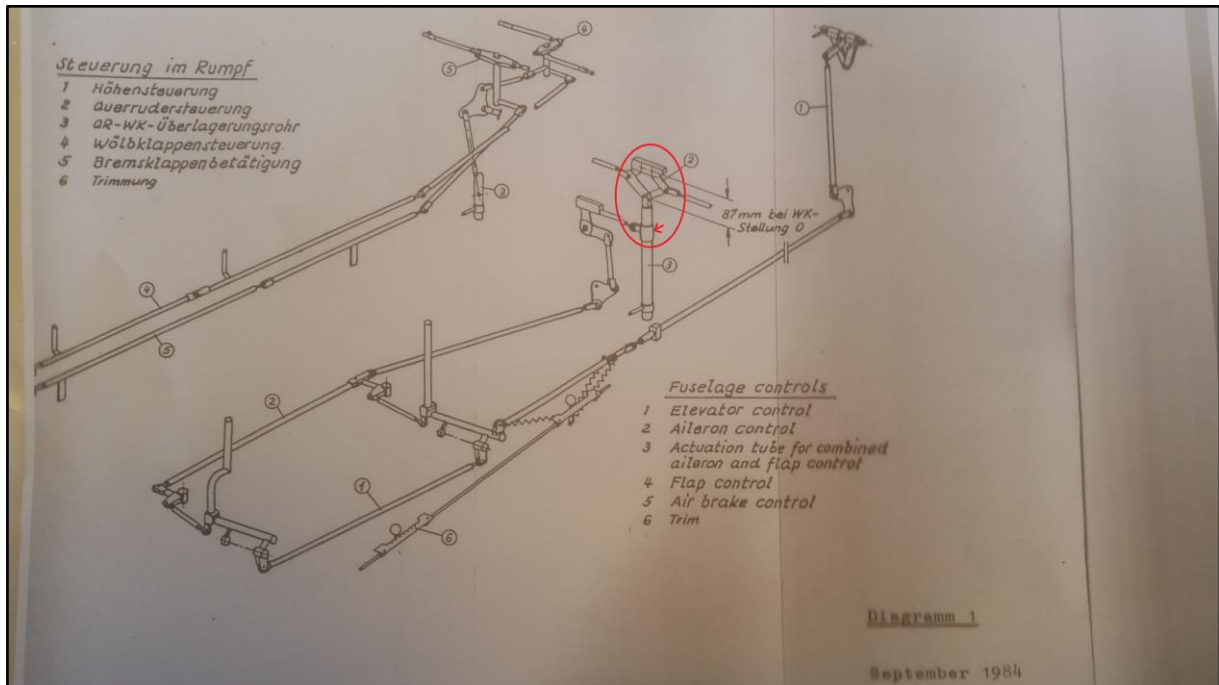
På billedet herover vises et diagram over styregrejernes opbygning.

Den nederste af ledlejerne havde løsnet sig og sad ikke længere i stålbeslaget. Stålbeslaget havde ikke længere kontakt til sit oprindelige monteringspunkt på krængeror/flapkontrolmekanismen. (Se punkt 3 i diagrammet på forrige side).

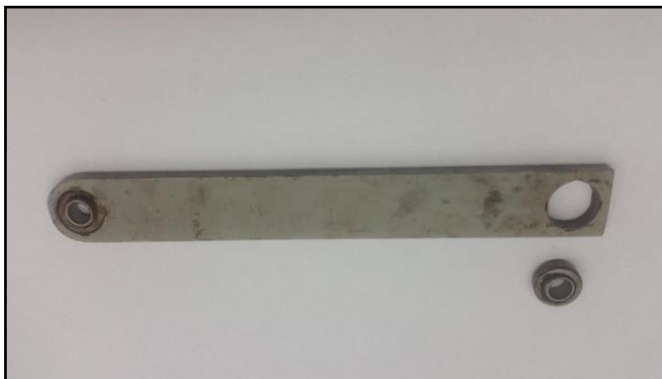
Stålbeslag

Havarikommissionen konstaterede, at der ikke var monteret en metalskive med en større dimension mellem ledlejet og låsemøtrikken.

Den øverste montering af stålbeslaget var monteret med en metalskive med en større dimension mellem ledlejet og låsemøtrikken.

Den manglende montering af en metalskive var den direkte årsag til den alvorlige hændelse.

Havarikommissionen henleder vedligeholdelsespersonales opmærksomhed på vigtigheden af, at der altid udføres ”dobbeltkontrol” ”efterkontrol” i forbindelse med indgreb (vedligeholdelse, fejlretning etc.) på styregrejer.

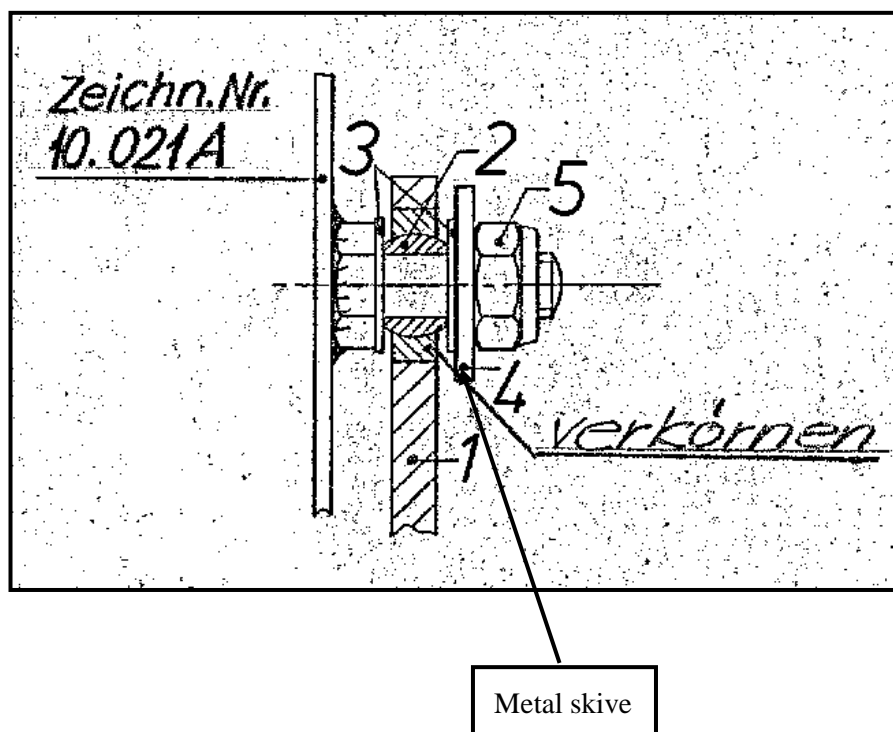
Ved at montere en metalskive med en større dimension end ledlejet forhindrede det stålbeslaget (hvis det gik løs ved ledlejet) i at kunne passere hen over ledlejet og låsemøtrikken for derved at miste kontakten til monteringspunktet.

Havarikommissionen afdækkede ved brug af motorsvæveflyet tekniske dokumenter, at metalskiven jævnfør vedligeholdelsesforskrifterne skulle have været monteret.

På forrige side vises en tegning af monteringen jævnfør vedligeholdelsesforskrifterne.

1. Stålbreslag
2. Ledleje
3. 2 metalskiver
4. Metalskive med en større dimension end ledlejet.
5. Låsemøtrik

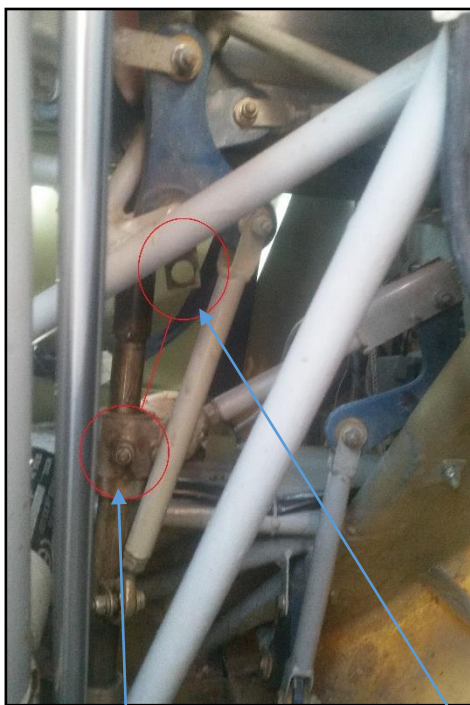
Nedenstående viser et billede af stålbreslaget og det oprindelige monteringspunkt.

Monteringspunkt

Stålbreslag

Ved midlertidigt at genmontere stålbreslaget tilbage på monteringspunktet opnåedes der igen fuldt krængerorsudslag.
