Havarikommissionen
Accident Investigation Board Denmark

REDEGØRELSE

VANS RV7 A

OY-GTO

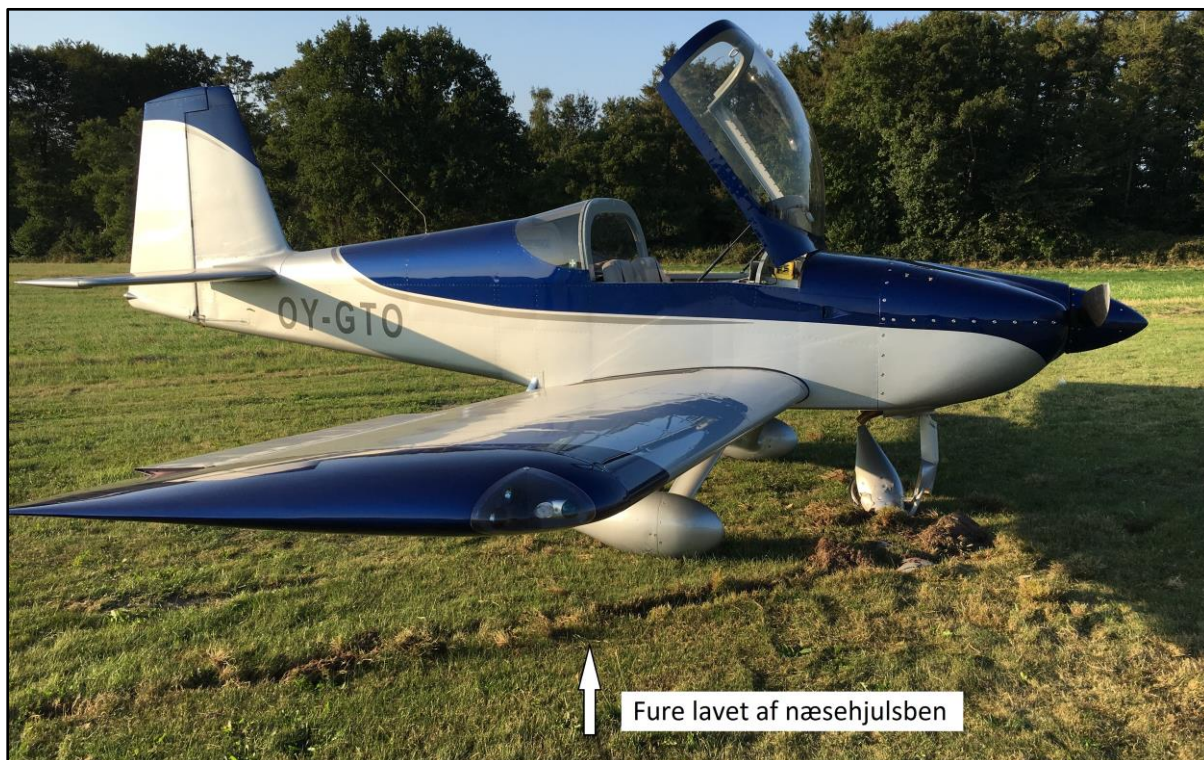
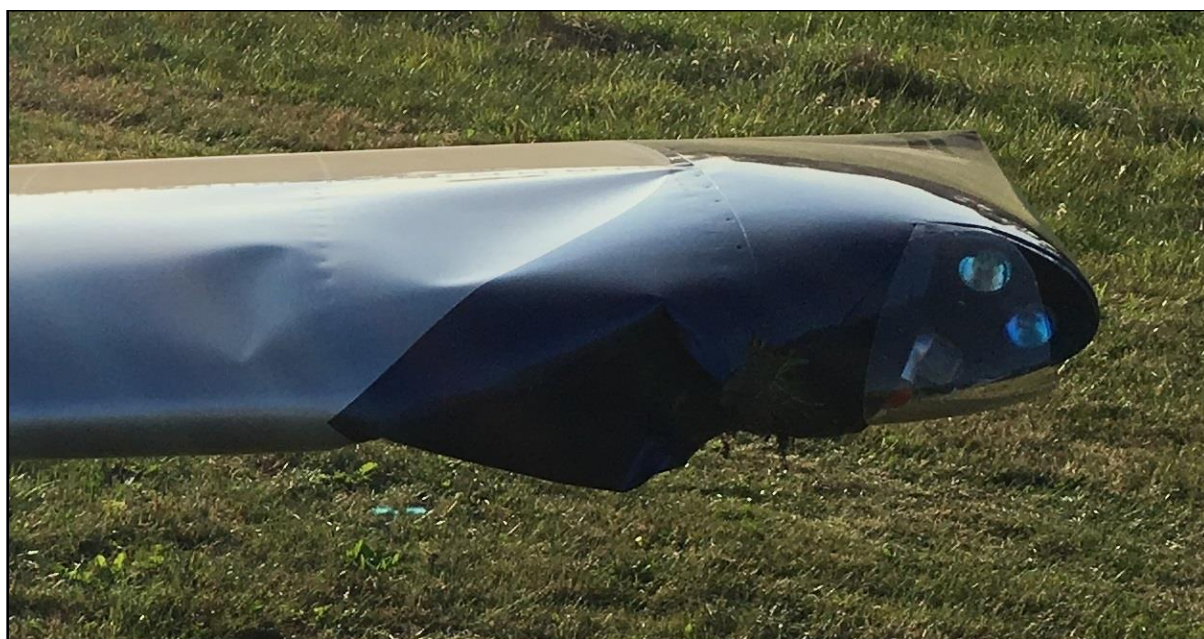
BILAG 1

Næsehjulet ramte en fordybning i banen, hvorefter næsehjulsbenet fik fat i underlaget og blev bøjet bagud.

Flyet fortsatte fremad på hovedhjulene og næsehjulsbenet og lavede en ca. 6 meter (m) lang fure i græsunderlaget.

- Næsehjulet
- Næsehjulsbenet
- Motorskærmen
- Brandskottet
- Propellen
- Venstre vingespids (skærm, ribber og skin)

Der opstod en ca. 6 m lang fure og nogle mindre huller i baneoverfladen under hændelsesforløbet.

Følgende tre faktorer i kombination ledte til en så stor belastning på næsehjulsstrukturen, at næsehjulsbenet kom i kontakt med baneoverfladen, hvorefter flyet havarede:

- Næsehjulet ramte en fordybning i banen
- Flyets tyngdepunkt lå på den forreste begrænsning, jævnfør fabrikantens flyvehåndbog
- Pilotens opbremsning medførte en fremadrettet masseforskydning
