STATEMENT

HCLJ sagsnummer:	HCLJ530-2017-61
UTC dato:	18-04-2017
UTC tidspunkt:	16:58
Begivenhed:	Serious incident
Sted:	Morsø (EKNM)
Personskade:	None
Informationskilde:	Underretningsformular, fotodokumentation og interview

Registrering:	OY-XEG
Flytype:	SCHLEICHER ASK13
Flyveregler:	Visual Flight Rules (VFR)
Operationstype:	Non-Commercial Operations Pleasure Local
Flyvefase:	Approach
Flykategori:	Fixed Wing - Sailplane (Glider) - Non-Powered
Sidste afgangssted:	Denmark EKNM : Morso
Planlagt landingssted:	Denmark EKNM : Morso
Skade på fly:	Minor

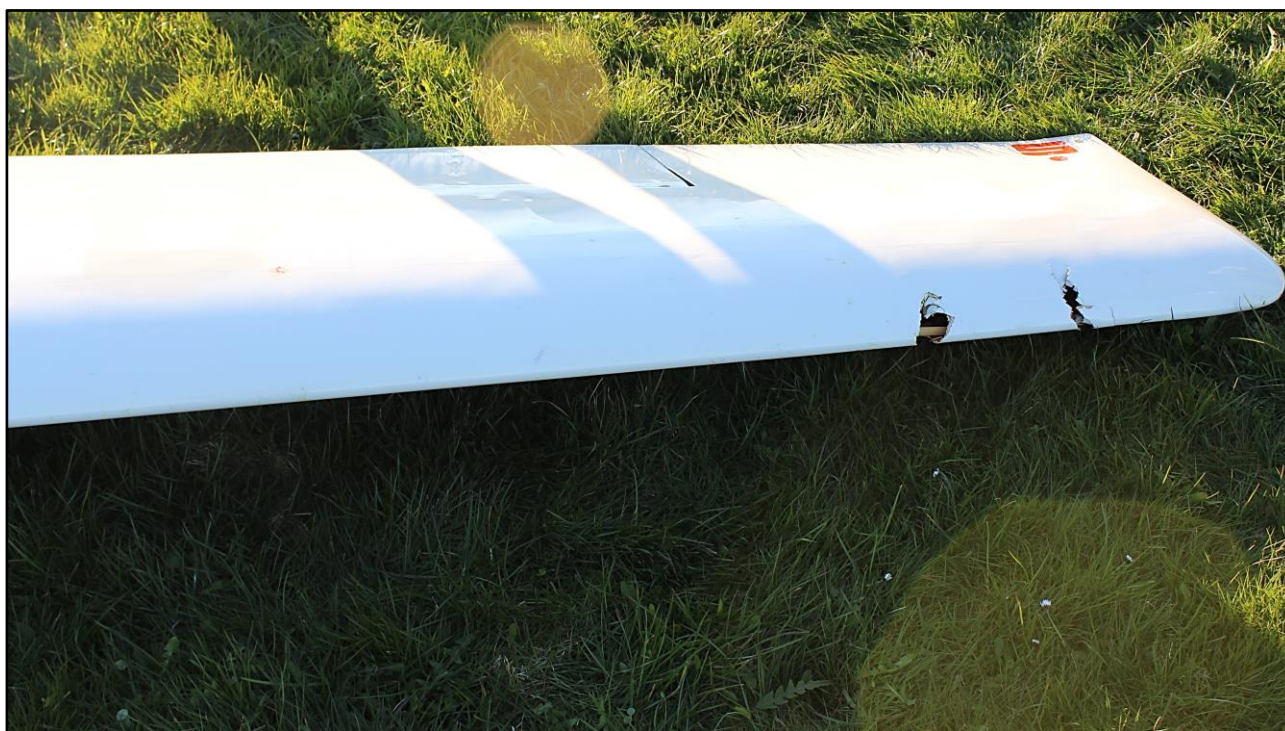
Svæveflyets venstre vinge ramte toppen af et træ, der stod blandt en række af træer umiddelbart vest for banen.

Skader på svæveflyet

Under hændelsesforløbet opstod der skader på:

- Venstre vinges forkant.
- Lærredet under venstre vinge.
- En træliste inden i venstre vinge.
