Bil påkørt tog i overkørsel 42, Østbanen 11.03.2005

Undersøgelserne er udført af Havarikommisjonen for Civil Luftfart og Jernbane (Havarikommisjonen) i henhold til Lov om Jernbane, jf. bekendtgørelse nr. 567 af 9. juni 2008 af lov om jernbane, med senere ændringer.

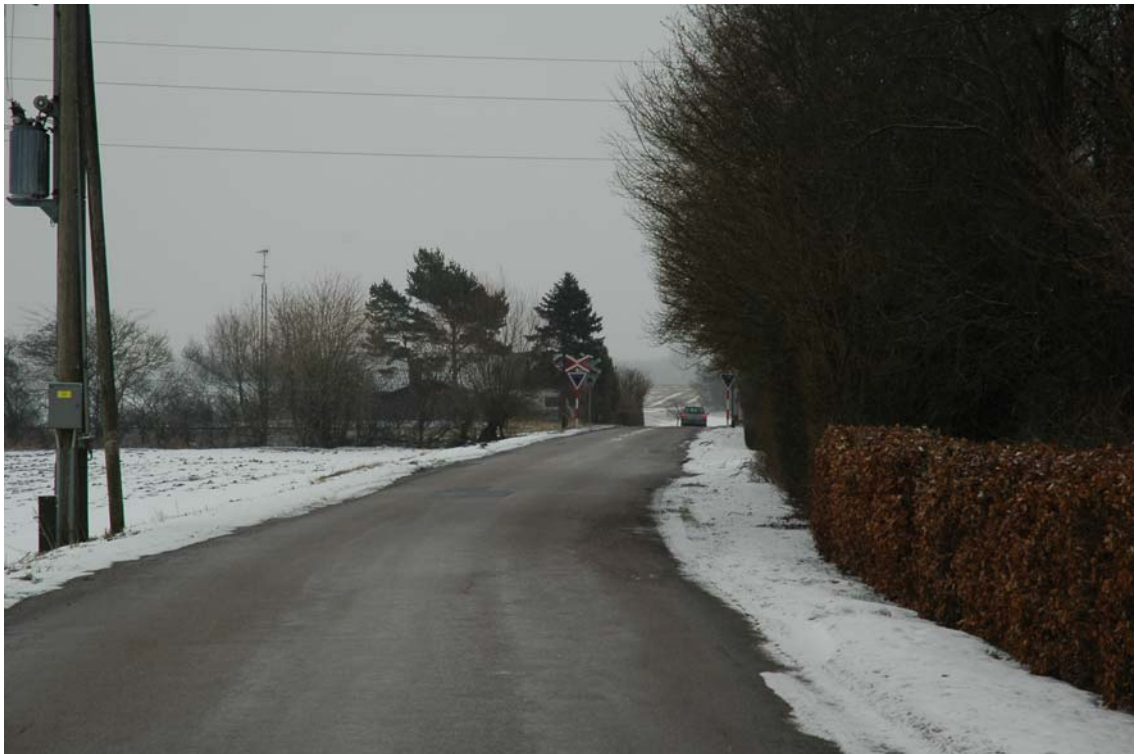
Overkørslen, beliggende i banens km 14,616, var sikret med advarselssignalanlæg (se foto).

Af fjernstyringsanlæggets log fremgår at dette var ”ude af normalstilling” = sikret) indtil det (efter togets passage og afsporing) gik i normalstilling kl 14:35:35. Undersøgelser af selve overkørselsanlægget har ikke påvist fejl og efterfølgende funktionsafprøvning, viste også at dette fungerede.

På basis af registreringer, efterfølgende undersøgelse af overkørselsanlægget samt oplysning om lokomotivpersonalets iagttagelser anses det for godtgjort, at overkørselsanlægget i forbindelse med tog 170039's kørsel mod overkørslen har fungeret korrekt.

Vejdirektoratet foranledigede at overkørslen blev suppleret med halvboanlæg 19.10.2005 og mærke 11.5 ”mærke for automatisk sikret overkørsel” blev udflyttet til 450 meter.
