Redegørelse

Personpåkørsel i overgang på station

HCLJ619-2012-41	Ulykke	Personpåkørsel	Togkørsel
Dato:	13.02.2012	Tidspunkt:	12:11
Sted	Tølløse station	Jernbanevirksomhed:	DSB
Infrastrukturforvalter:	Banedanmark		
Personskade:	Omkomne	Alvorligt kvæstede	Lettere kvæstede
Passagerer:			
Personale:			
Personer i overkørsel:			
Andre:	1

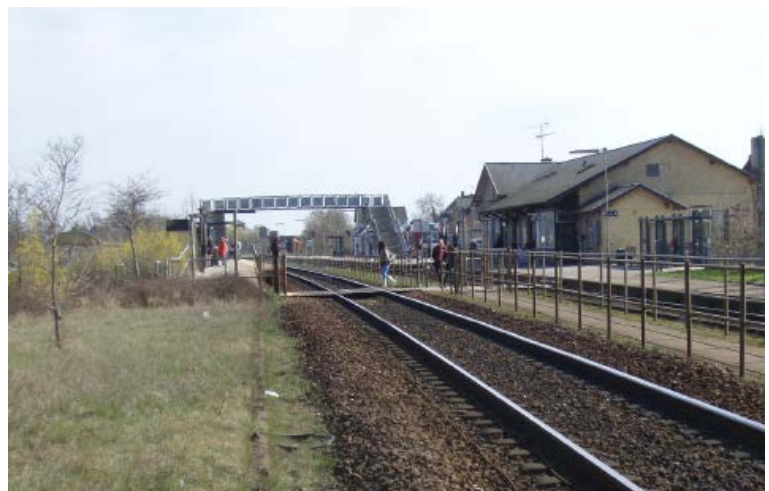
Foto 1 Overgangen over spor 2 med gangbroen i baggrunden

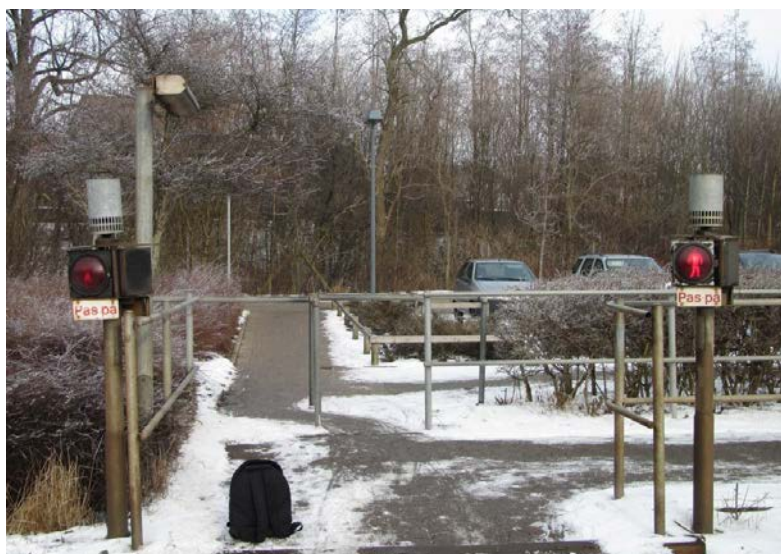
Et vidne (kollega) der var til stede under samtalen med lokomotivføreren, oplyste at i varslingsanlægget i spor 2 var pæren i signalet nærmest Kalundborg sprunget. Det havde den været et stykke tid.

Foto 2 Overgang ved spor 2. Det venstre signal havde defekt pære.

Undersøgelser af varslingsanlægget viste at pæren i den venstre af de to standere som drengen skulle passere imellem, var overbrændt (sprunget). Det kunne konstateres at der alligevel kunne gives signal for tog hen over overgangen. Eftersyn i relæhuset viste at lampekontrolrelæet – der overfor den øvrige del af sikringsanlægget skulle sikre at varslingsanlægget var intakt og fungerede som krævet i forbindelse med signalgivning – ikke reagerede på at en eller begge pærer i samme side blev fjernet. Signalgivning var altså mulig selv om de sikkerhedsmæssige betingelser ikke blev opfyldt.

Det kan ikke afvises at den defekte pære i det ene af varslingsanlæggets signaler har bidraget til forløbet.

Den defekte pære i varslingsanlægget blev skiftet i forbindelse med undersøgelserne.

Natten mellem den 13. og 14.02.2012 blev lampekontrolrelæerne efter validering af løsningen hos teknisk drift udskiftet så der anvendtes samme type som i Hvalsø

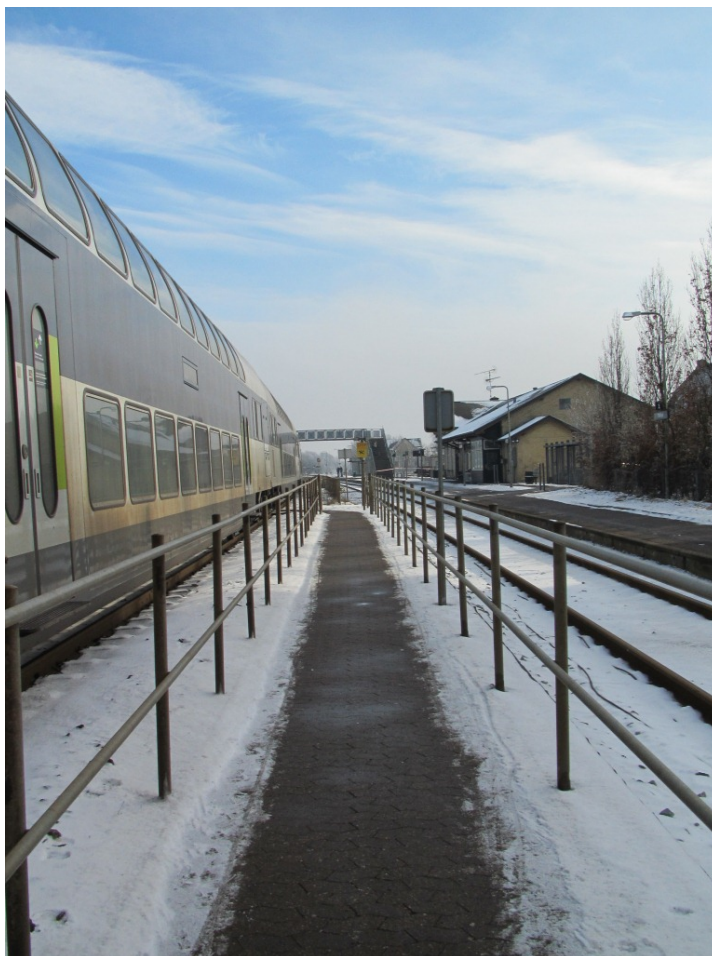
Virksomt varslingsanlæg i form af rødt lys i varslingsanlæggets signaler er en forudsætning for at tog kan få signal til det aktuelle spor. Afhængigt af de krydsende personers færdselsretning er varslingsanlæggets signaler placeret umiddelbart før det spor der skal krydses, eller – som i den aktuelle situation – på den modsatte side af sporene.

Foto 3 Stien mellem sporene set i drengens færdselsretning. Hvor den ryddede sti svinger til venstre ligger overgangen - varslingsanlæggets signaler er placeret på den anden side af sporene (bag toget)
