## Redegørelse

### Brand i Lyn 50

HCLJ 619-2012-66	Hændelse	Brand	Togkørsel
Dato:	22.06.2012	Tidspunkt:	Kl. 18:57
Sted:	Borup station	Jernbanevirksomhed:	DSB
Infrastrukturforvalter:	Banedanmark		
Personskade:	Omkomne	Alvorligt kvæstede	Lettere kvæstede
Passagerer:			
Personale:			2
Andre:

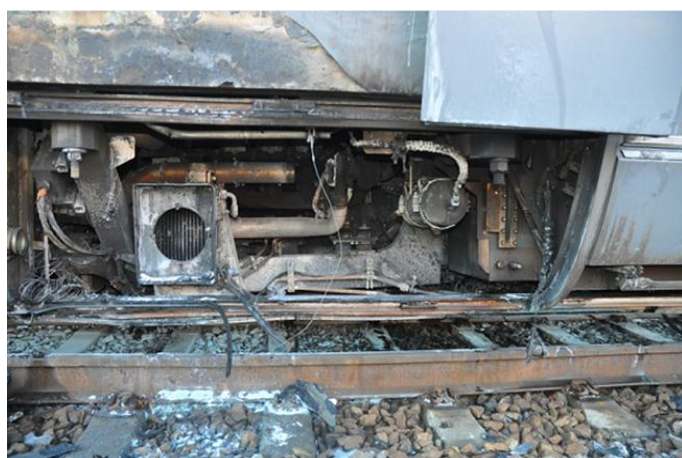
Ved undersøgelsen af vogn MF 5020 kunne Havarikommissionen se, at branden havde udviklet sig fra omkring luftindtag/ blæsermodulet til gearoliekøleren ind mod dieselmotoren.

Luftindtag til traktionsanlæg B motor i undervogn MF 5020, vognskørtet er afmonteret.

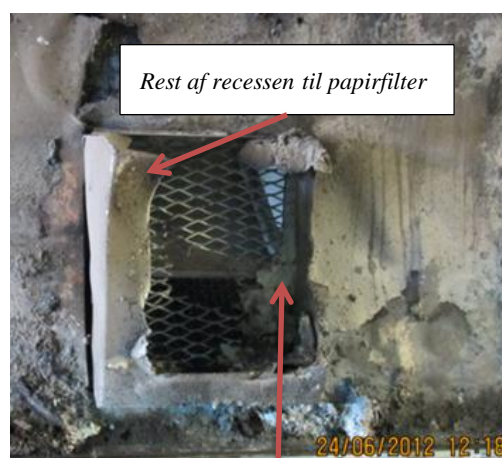
Metalgitter med hul til luftindtag for gearoliekøler

Havarikommissionen har foretaget nogle forsøg, som har vist, at gløder og mindre dele af en cigaret kan passere metalgitteret ved papirfilteret (i det aktuelle metalgitter viste undersøgelsen et hul på størrelse med en knyttet hånd).

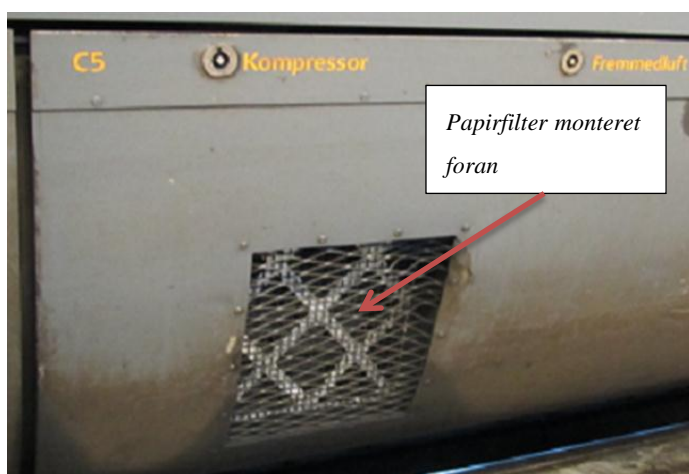
Billede af intakt skørt, metalgitter for luftindtag til gearoliekøler

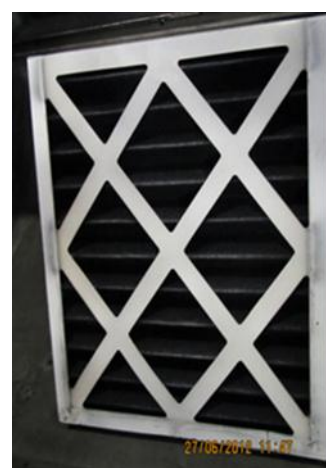
Intakt papirfilter til gearoliekøler

Papirfilteret som er monteret i recessen foran gearoliekøleren er fremstillet af et plisseret polyestermateriale indrammet i hvidt karton. Af produktdeklarationen fremgår det at papirfilteret opfylder DIN53438. Recessen er fremstillet af aluminium, og på billedet kan det ses at dele af recessen er smeltet, hvilket tyder på, at der har været over ca. 660 graders varme i dette område.

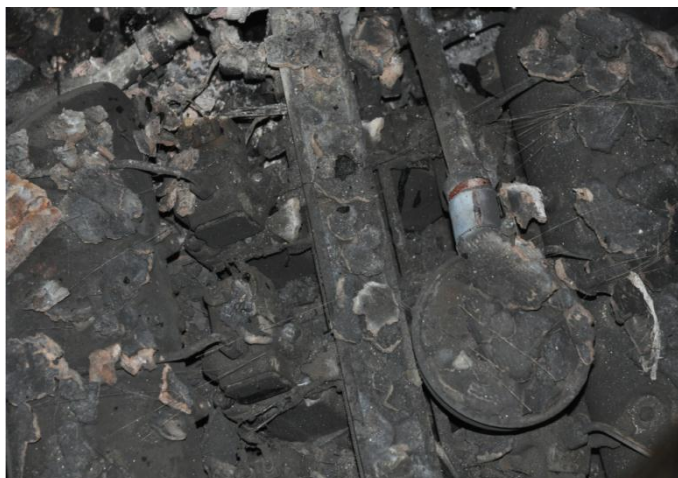
*Branden set oppefra fra passagerafdeling, toppen af motoren.*

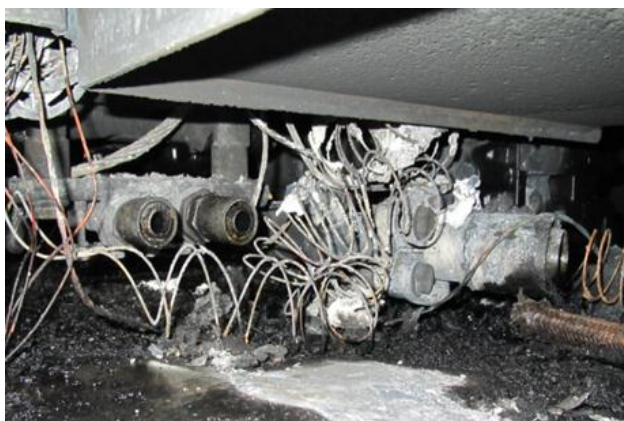
*Brændte rørføringer*

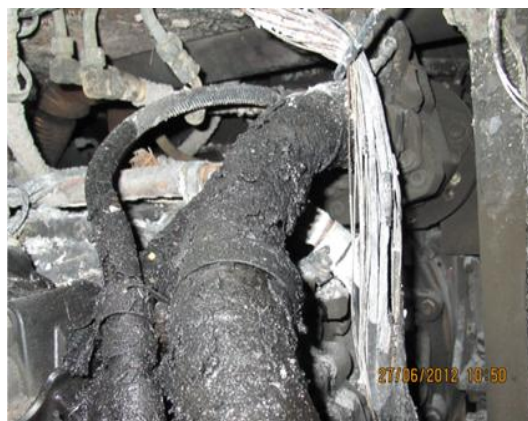
*Smeltet rørføringer og ledningsnet*

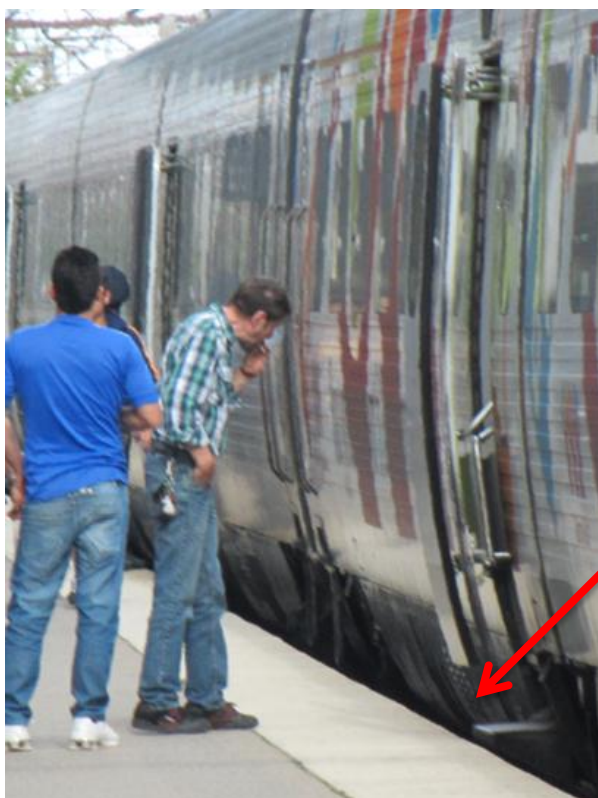
*Gitterrist placeret ved siden af indgangsparti og perron*

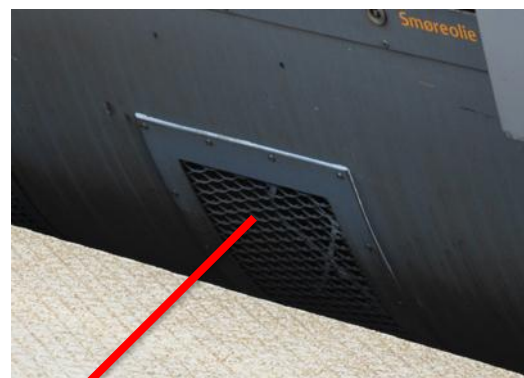
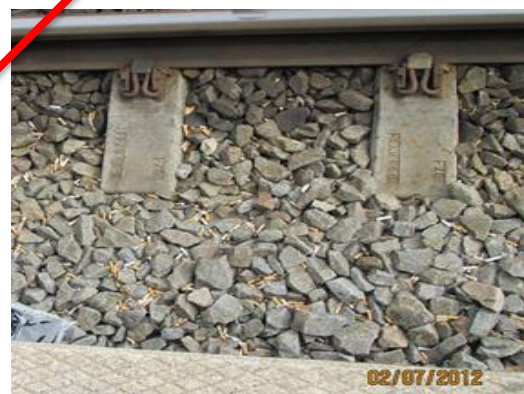
*Bortkastet cigaretskodder*

Det har ikke været muligt for Havarikommissionen entydigt at fastslå den direkte årsag til branden. Havarikommissionen anser det for muligt, at branden kan være blevet antændt af en cigaret, en glød, eller andet brændende materiale, mens toget havde et ophold på et par minutter på Odense station. Ved dette ophold benytter en del passagerer muligheden for at ryge, står lige ved indgangen til vestibulen og er klar til at skodde eller smide deres cigaret ned langs toget i sporet inden de stiger ind i toget igen.
