## Redegørelse

### Tog afgået mod enkeltspor uden signal - Mørkøv

<b>HCLJ611-2015-227</b>	<b>Hændelse</b>	Signalforbikørsel	Togkørsel
Dato:	19.05.2015	Tidspunkt:	15:23
Sted:	Mørkøv station	Jernbanevirksomhed:	DSB
Infrastrukturforvalter:	Banedanmark		
<b>Personskade:</b>	Ingen

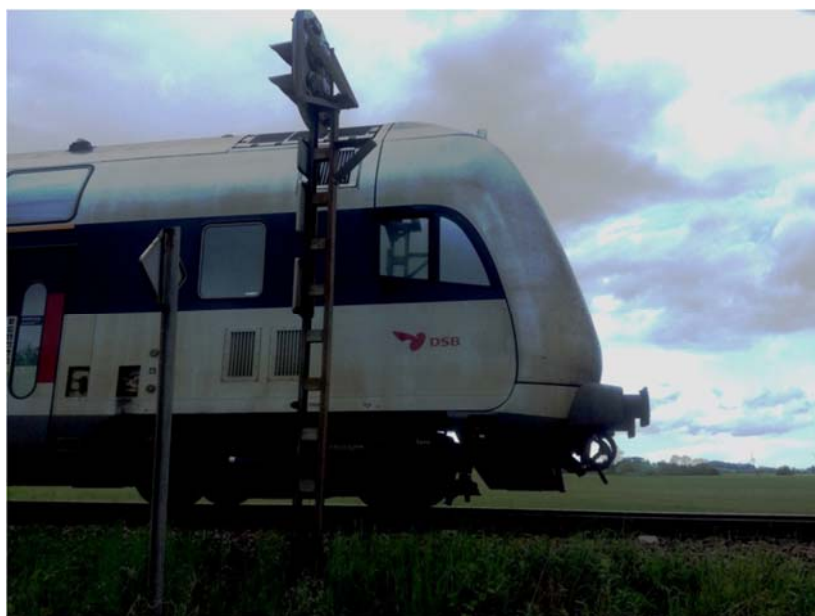
Da lokomotivføreren i tog 1544 efter afgang og passage af PU-signal F2 bemærkede at det modgående sporskifte (102) stod forkert og at udkørselssignalet viste ”stop”, bragte han toget til standsning. Toget havde da opskåret og passeret sporskifte 102 og standsede med førerpladsen umiddelbart efter passage udkørselssignalet - U-signal G. Da han opdagede det modkørende tog blinkede han med togets frontlanterner for at advare togets lokomotivfører.

Styrevognen i tog 1544 efter standsning ved udkørselssignalet

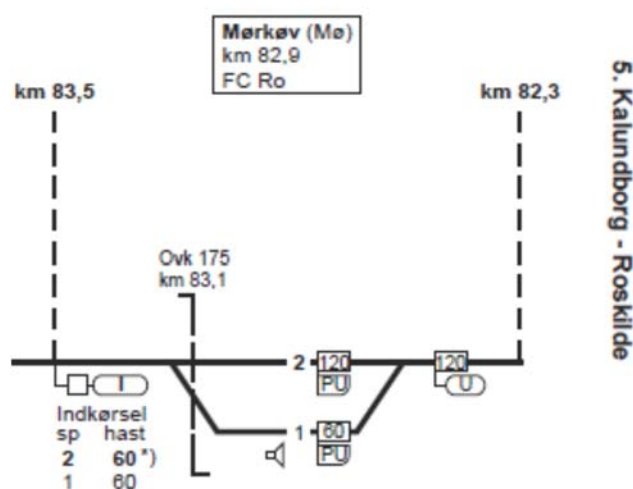
Uddrag af TIB-S

Den enkeltsporede strækning Holbæk-Kalundborg er fjernstyret fra FC Roskilde. Mørkøv station – beliggende i strækningens km 82,9 er udrustet med relæsikringsanlæg type 1954E med ind- og udkørselssignaler samt perronudkørselssignaler.
