REDEGØRELSE

Bil kørt ud foran tog i overkørsel 153 Bedsted Thy-Snedsted

HCLJ sagsnummer:	HCLJ610-2014-14
Uheldstype:	Ulykke
Dato:	22.02.2014
Tidspunkt:	09:47
Uheldskategori:	Overkørselsulykke
Infrastrukturforvalter:	Banedanmark
Sted:	Overkørsel 153 – Thybanen (34)
Jernbanevirksomhed	Arriva tog A/S
Kørselsform	Persontog

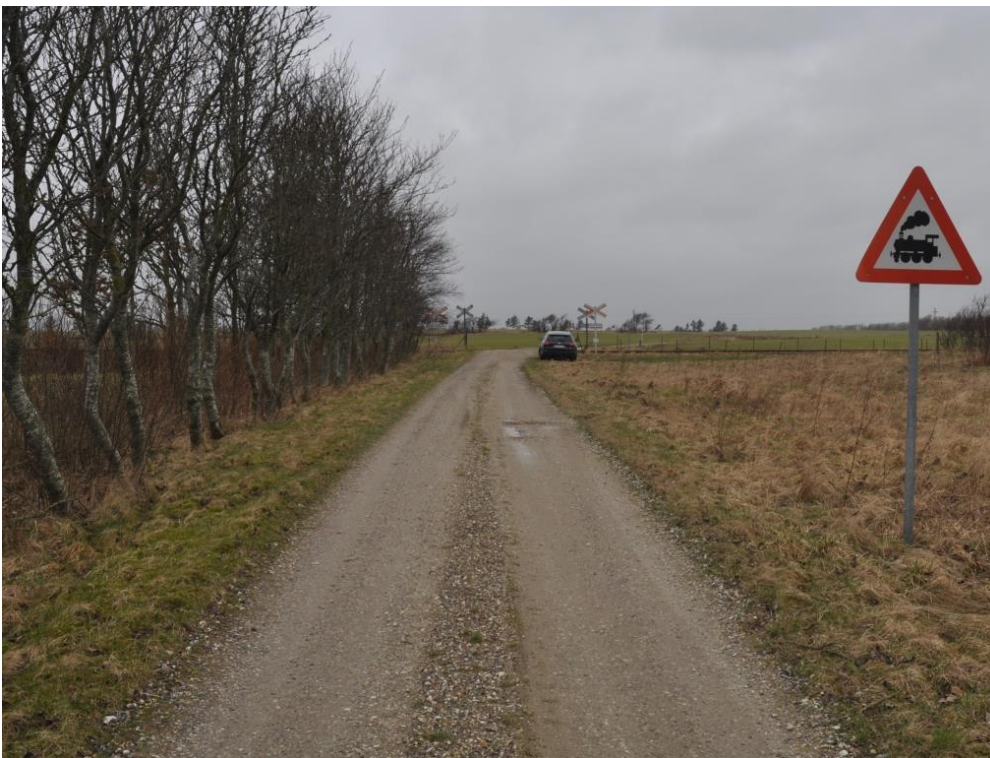
Overkørslen var mod vej afmærket med A74.1 "Krydsmærke for enkeltsporet jernbaneoverkørsel" med undertavle UA 72 "Se efter tog" på begge sider af vejen og for begge køreretninger. Cirka 50 meter til højre for vejen før overkørslen var opsat færdselstavle A 72 "Jernbaneoverkørsel uden bomme".

1 Overkørslen set i bilistens køreretning - ca. 50 meter før. Toget kom fra venstre.
