## REDEGØRELSE

### Bomme i overkørsel 94 begyndt at gå op inden toget passerede overkørslen

<b>HCLJ 611-2012-98</b>	<b>Hændelse</b>	Overkørsel	Togkørsel
Dato:	10.09.2012	Tidspunkt:	16:12
Sted	Havdrup - Lille Skensved		
Infrastrukturforvalter:	Banedanmark	Jernbanevirksomhed:	DSB

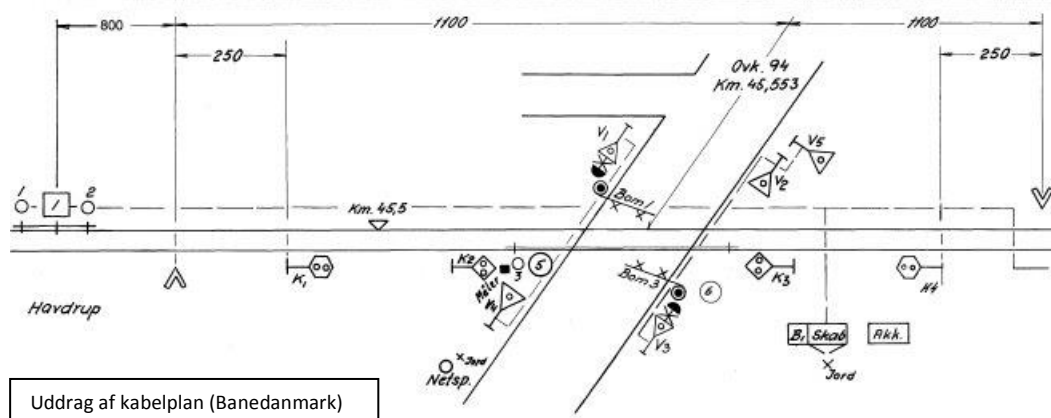
Overkørselsanlægget er et relæanlæg fra 1969, med relægrupper placeret i et skab ved overkørslen. For tog i sydgående retning aktiveredes overkørselsanlægget af togets passage af et 100 kHz retningsafhængigt tændsted placeret 1900 meter før overkørslen og slukkedes ved togets passage af en enkelt 10 kHz slukke-isolation ved overkørslen – ”enkelt-sluk”.

Banedanmark har efter hændelsen ændret slukkestedet i overkørselsanlægget i overkørsel 94 fra "enkeltluk" til "dobbeltluk", så der skal to registreringer af slukkeimpulser til for at indlede slukning af overkørslen.

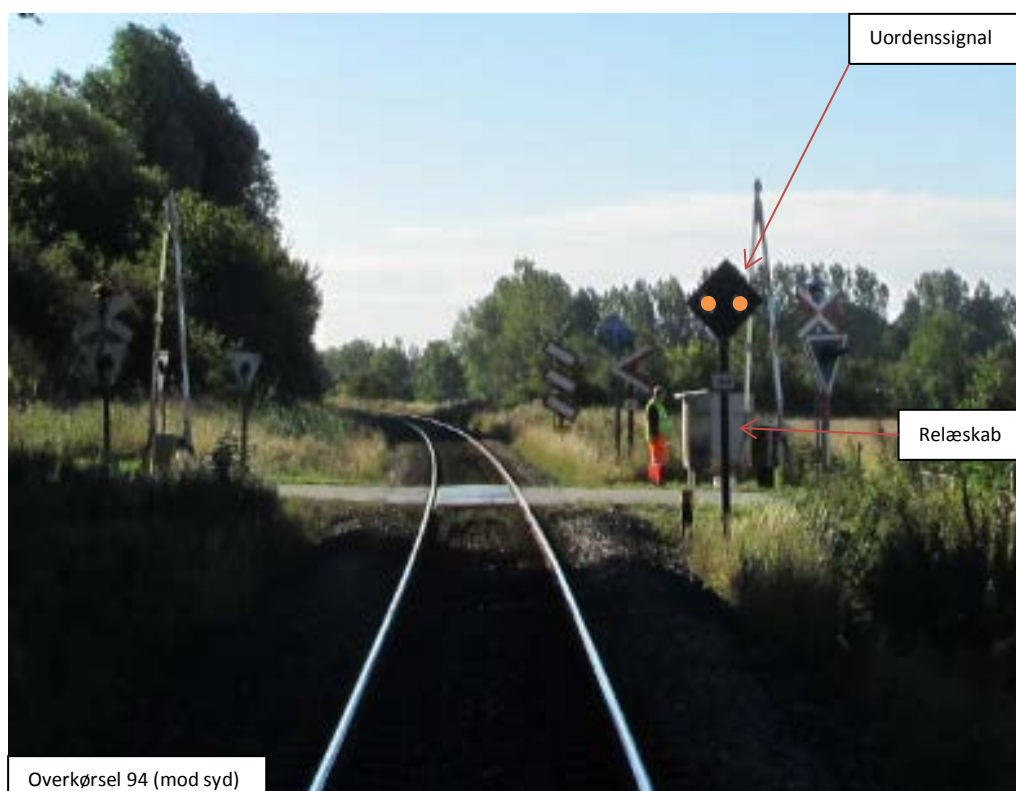
Lokomotivføreren fik besked om overkørselns funktion gennem overkørselssignalet 850 meter før overkørslen og gennem uordenssignalet 15-30 meter før overkørslen.

Når advarselssignalerne mod vej var tændt og bommene sænkede vistes signal nr. 11.1 ”overkørslen sikret” (blinkende hvidt lys) i overkørselssignalet og uordenssignalet slukkede. Når overkørslen ikke længere var sikret f.eks. i tilfælde af at bomme gik op vistes signal nr. 11.2 ”overkørslen ikke sikret” (brandgult fast lys) i overkørselssignalet og signal nr. 11.4 ”overkørslen ikke sikret” (fast brandgult lys i to lanterner ved siden af hinanden) i uordenssignalet.
