Påkørsel af person på Nærumbanen

HCLJ 611-2014-214	Ulykke	Personpåkørsel	Togkørsel
Dato:	29.04. 2014	Tidspunkt:	15:18
Sted:	Overgang 15	Jernbanevirksomhed:	Lokalbanen A/S
Infrastrukturforvalter:	Lokalbanen A/S	Alvorligt kvæstede	Lettere kvæstede
Personskade:	Dræbte		
Personer i overkørsel:	1

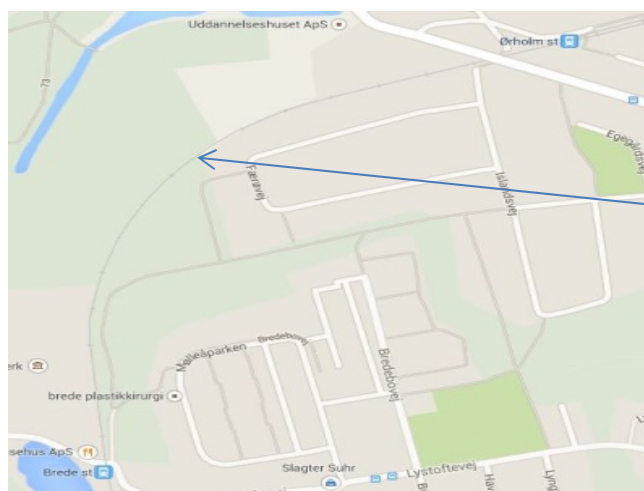
Strækningen er generelt meget kurvet og overgang 15 ligger mellem Ørholm og Brede stationer. Mellem Ørholm og Brede drejer sporet 90 grader. I retning fra Brede er synlighed for lokomotivføreren til overgangen målt til at være ca. 105 meter. I retningen mod Brede er synligheden ca. 115 meter.

Kort som viser 90 graders kurv mellem Ørholm og Brede station

Cirka placering af overgang 15

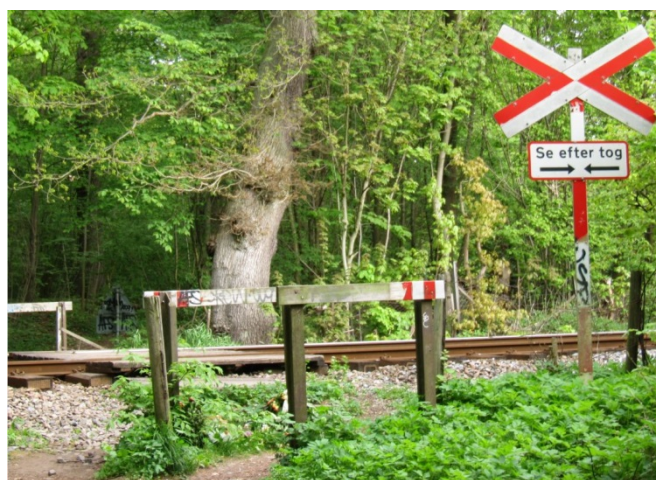
Sluseanlæg ved jernbaneoverkørsel som kan anvendes af gående og cyklister

Overgangen er forsynet med færdselstavle A 74,1 "Krydsmærke for enkeltsporet jernbaneoverkørsel" med undertavle "Se efter tog" samt færdselstavle A 72 "Jernbaneoverkørsel uden bomme" med undertavle "Se efter tog"

Som vist på billederne er forhindringen mod at passere overgangen uhindret, udført på hver side af sporet ved at der er opstillet to træbarrierer forskudt af hinanden som et sluseanlæg. Metalhegnet, som er opsat i forlængelse af de to træbarrierer lukker ikke af for passage udenom barriererne.
