Redegørelse

Personpåkørsel, Viby Sjælland

HCLJ 619-2015-144	Ulykke	Personpåkørsel	Togkørsel
Dato:	26.11.2015	Tidspunkt:	02:08
Sted:	Viby station	Jernbanevirksomhed:	DSB
Infrastrukturforvalter:	Banedanmark		
Personskade:	Omkomne	Alvorligt kvæstede	Lettere kvæstede
Passagerer:			
Personale:			
Personer i overkørsel:			
Andre:	1

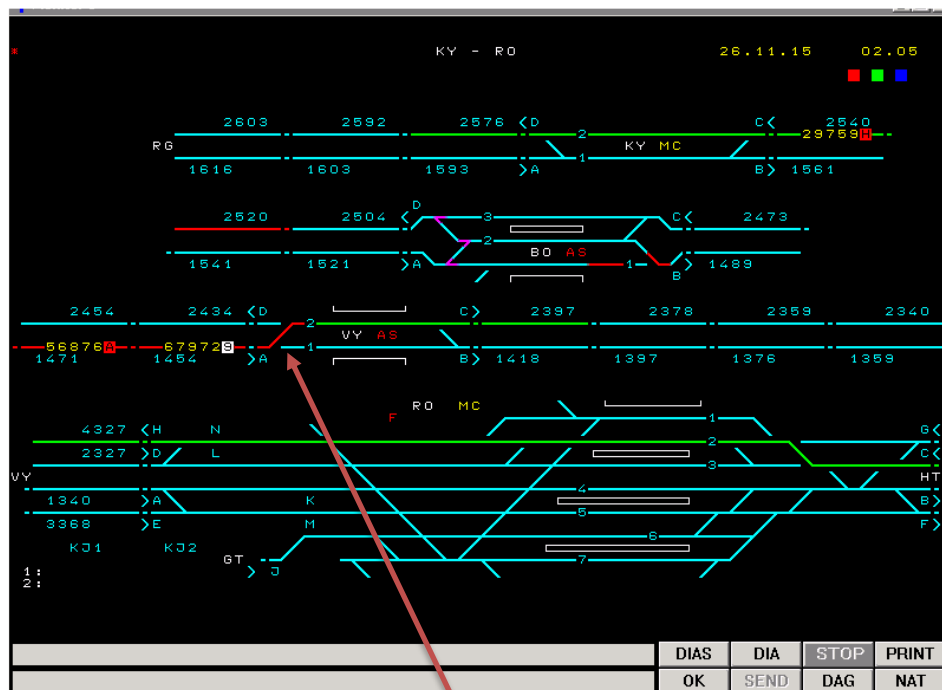
Figur 1 Fjernstyringsbillede fra FC Roskilde. I midten af billedet indikeres GX 67972 på vej ind i spor 2 på Viby station (Banedanmark)

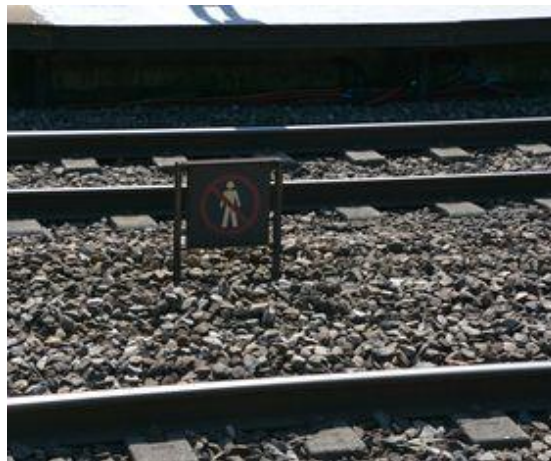
Der er ikke opsat hegn mellem sporene, men der er med jævne mellemrum opsat skilte, der skal vise, at færdsel over sporene er forbudt.

Foto 1 Skilting af overgang forbudt - mellem sporene

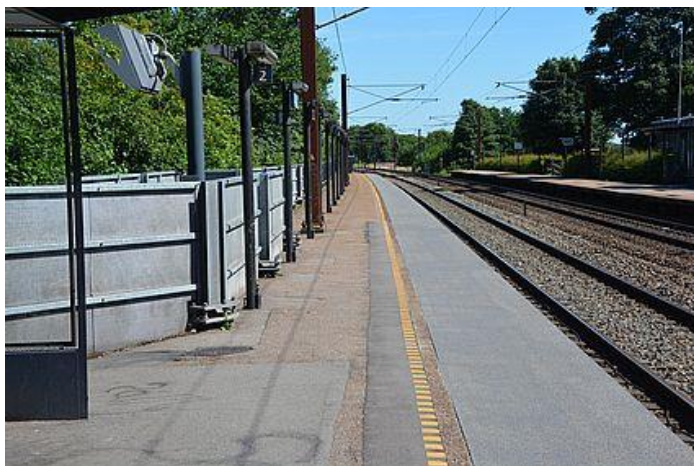
Der er ikke adgang til at krydse sporene i niveau på Viby station. Der er nær stedet, hvor påkørslen skete, perrontunnel med trappe og rampeadgang. På perronen ved spor 2 er adgangen til trappen til perrontunnelen ikke skiltet særligt tydeligt, og selve nedgangene er maskeret af det støjdæmpende hegn, der er opsat i hele perronens længde.

Foto 2 Nedgangen (ved køreledningsmasten) "maskeret" af støjskærm. Set fra det område hvor personen befandt sig, inden han sprang ned i sporet.
