## REDEGØRELSE

### Person påkørt i overkørsel 30 Sorøvej, Ruds Vedby

HCLJ sagsnummer:	619-2014-136
Uheldstype:	Ulykke
Dato:	03.10.2014
Tidspunkt:	12:48
Uheldskategori:	Overkørselsulykke
Infrastrukturforvalter:	Regionstog
Sted:	Overkørsel 30 km 7,8 Ruds Vedby
Jernbanevirksomhed:	Regionstog
Kørselskategori:	Persontog

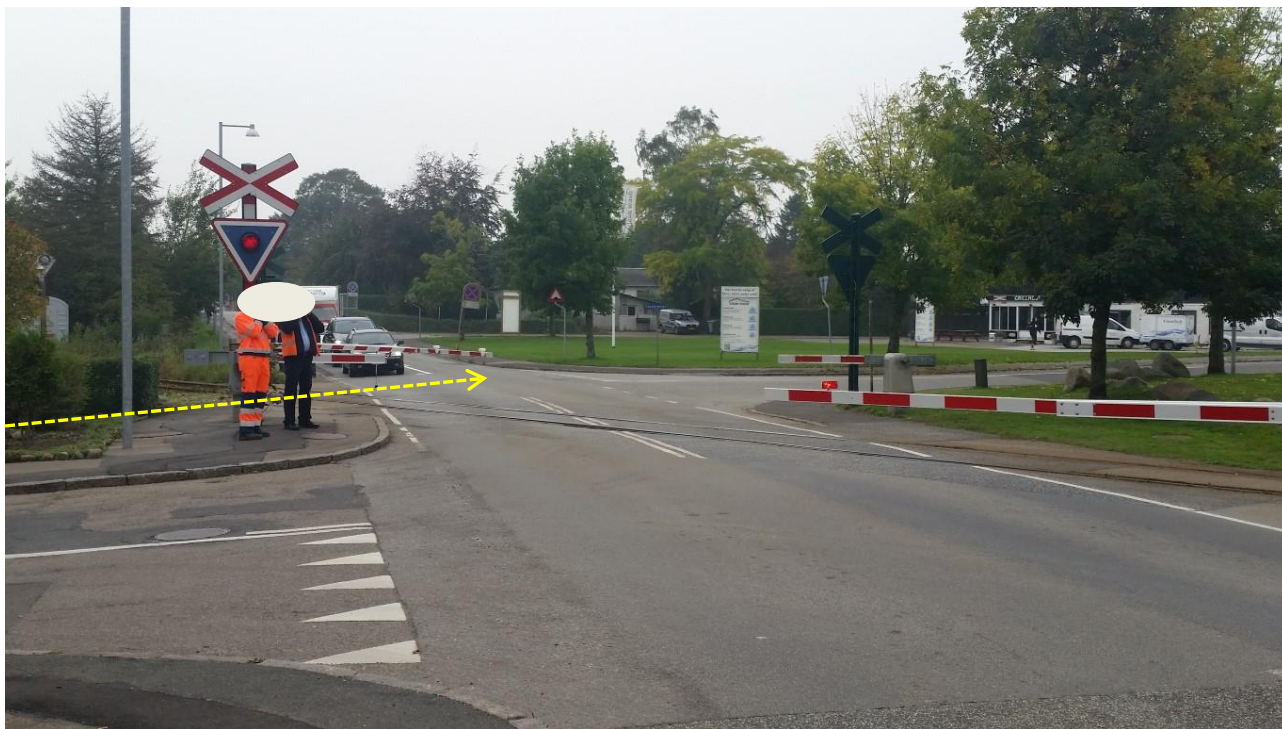
**1 Pilen viser personens omtrentlige rute fra Birkevej (til venstre) og mellem bommene. Stibommen ses til venstre lige bag de to personer. (Foto: Regionstog).**

Ved den aktuelle stibom, var fortovets asfalt ved selve bomdrevet udvidet, så fodgængere kunne passere uhindret bag om bomdrevet og den sænkede bom.

Ved halvbomanlæg med ekstra stibomme vil venstre kørebane være åben i forhold til sporet. Med de her anvendte vinkler mellem bomme og spor (så bomspidserne ikke peger mod hinanden), synes åbningen mellem halvbom og stibom at blive unødigt stor.

Udsagn fra lokomotivføreren og andre vidner bekræfter, at overkørslen var sikret. Endvidere at manden, uden at se op, roligt passerede mellem stibommen i venstre side og bommen i højre side på kørebanen.
