REDEGØRELSE

Persontog ramt af udliggerarm på gravemaskine

HCLJ sagsnummer:	HCLJ611-2014-208
Uheldstype:	Ulykke
Dato:	17.02.2014
Tidspunkt:	08:15
Uheldskategori:	Togkørsel
Infrastrukturforvalter:	Banedanmark
Sted:	Værsløv-Kalundborg, 1200 meter før Kalundborg station
Jernbanevirksomhed:	DSB
Kørselskategori:	Regionaltog

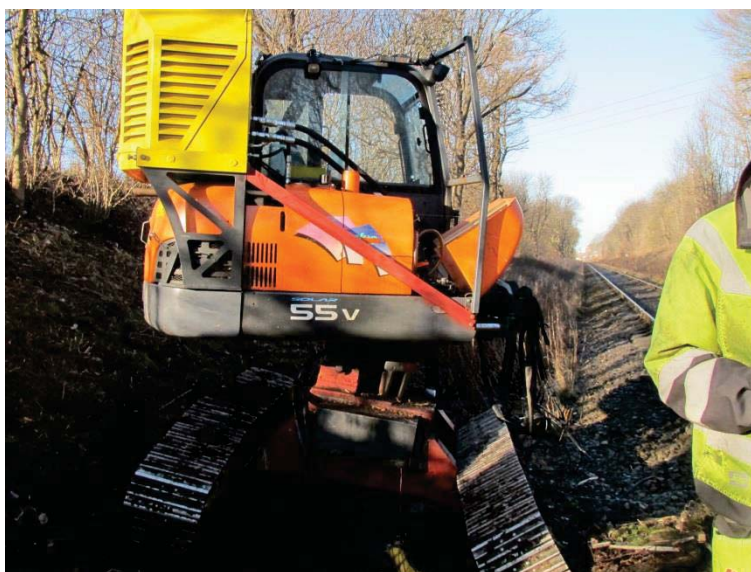
Foto 1 Gravemaskinen efter kollisionen – skrævende over grøften

På besked fra SR-arbejdslederen startede maskinføreren gravemaskinen og løftede gravearmen med påmonteret grenknuser. Ved justering (nivellering) af førerhuset, for at få dette vandret, opstod brud på en slange i hydrauliksystemet. Førerhuset sank ned og tippede rundt til ca. 45 grader i forhold til sporet. For at modvirke risikoen for at vælte, sænkede maskinføreren maskinens gravearm, der da var kommet ud over sporet.

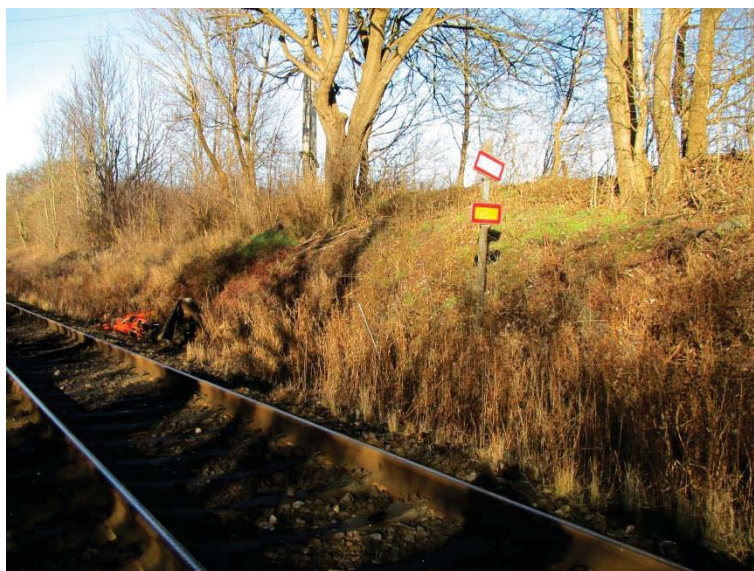
Lokomotivføreren i det kommende tog 1509 farebremsede, men gravearmen blev påkørt med omkring 80 km/t. Ved kollisionen blev armen revet af og landede i grøften på modsatte side af sporet (til højre for toget) ca. 40 meter fra maskinen.

Foto 2 Den afrevne udliggerarm med grenknuseren

Doosan 55V maskinen var blevet ombygget i 2006 uden at det hydrauliske udstyr var blevet forsynet med slangebrudsventil, der kunne have sikret tilstrækkelig tryk til at maskinføreren fortsat kunne have manøvreret med maskinen. Entreprenøren havde indkøbt maskinen fra en anden entreprenør, der havde anvendt den til arbejder ved jernbanen og antog derfor, at den var godkendt til denne type arbejde. Entreprenøren har oplyst, at han frem til uheldet ikke kendte til at slangebrudsventilen manglede, og han var dermed ikke klar over, at maskinen ikke opfyldte maskindirektivets krav.

Det er Havarikommissionens vurdering, at fraværet af slangebrudsventil var den primære årsag til hændelsen.

Entreprenøren har oplyst, at maskinen ikke er blevet genopbygget og at senere anskaffede maskiner har slangebrudsventiler. Endvidere at procedurer til sikring af indkoblet krøjestop er blevet ændret.

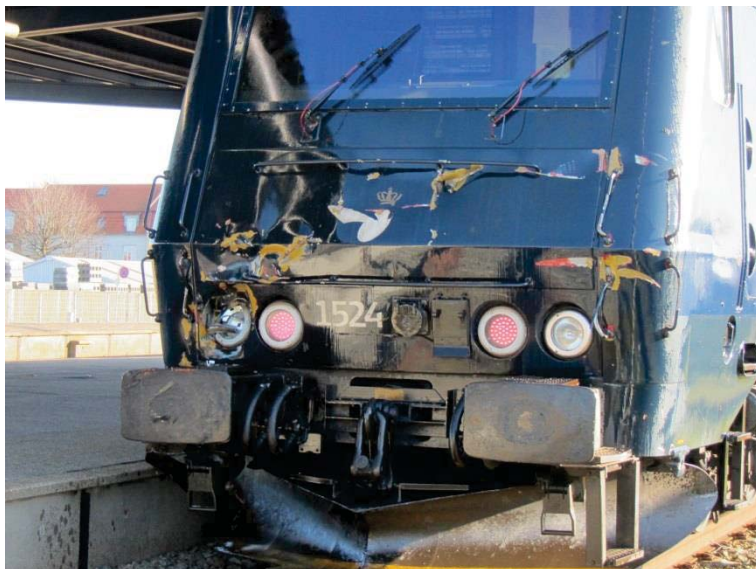
Der skete ikke personskade ved kollisionen, men materielle skader på lokomotivets front (DSB ME 1524) og på gravemaskinen (ejet af LM Gruppen). Skadesomkostningerne er blevet anslået til 1,5 millioner kroner.

Foto 3 Skader på fronten af lokomotiver, ME 1524
