## Redegørelse

### Brand i IC tog 821

HCLJ 619-2012-81	Hændelse	Brand	Togkørsel
Dato:	15.09.2012	Tidspunkt:	07:05
Sted:	Ringsted		
Infrastrukturforvalter:	Banedanmark	Jernbanevirksomhed:	DSB

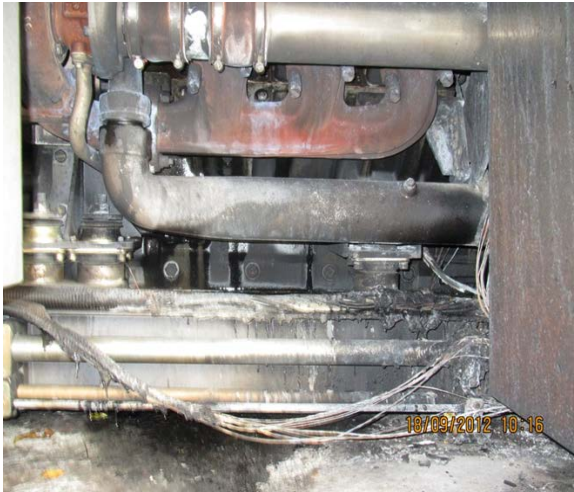
Den tekniske gennemgang af motormodulerne på IC 3 togsæt MF 5028 viste, at brand- og røgudviklingen var startet og koncentreret i MFB 5228 motormodul B. Der var i dette område synlige brandskader på ledningsnet, el-komponenter og andet brandbart materiale på og omkring dieselmotoren.

*Brandskader motormodul B i MFB 5228*

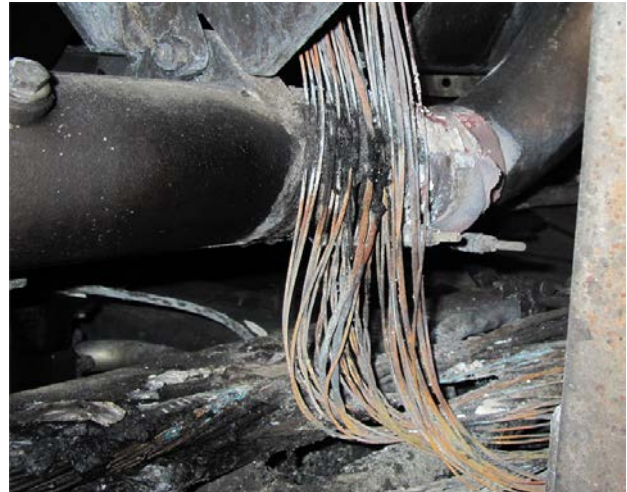
*Brændte kabler i motormodul B i MFB 5228*

Dieselolien blev presset ud mellem flangen og pumpehuset i større mængder, og blev derfor antændt på den driftvarme udstødningsmanifold. Dette har blandt andet antændt andet brandbart materiale i motormodulet, såsom ledningsnet, filter, slanger og el komponenter.

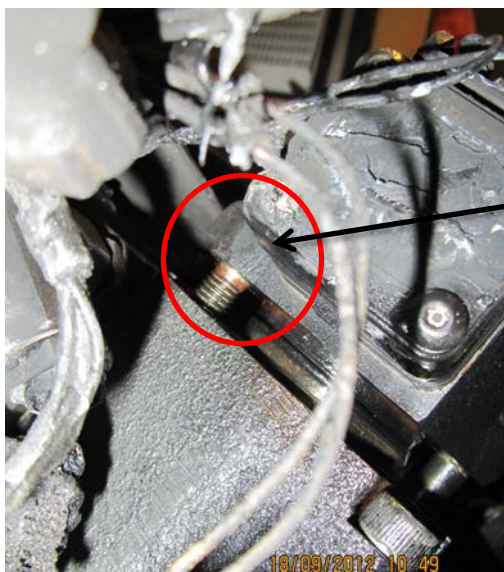
Unbrakoboltens hoved var knækket som følge af et udmattelsesbrud. Formentlig var bolten ikke momentspændt korrekt ved monteringen. Ved undersøgelsen af de to øvrige kombinerede pumpe- og brændstofdyser viste det sig, at samtlige unbrakobolte på den venstre side af motoren kunne efterspændes med en kvart omgang med momentnøgle. På den højre side af motoren kunne unbrakoboltene ikke efterspændes

*Hoved fra den knækkede unbrakobolt*

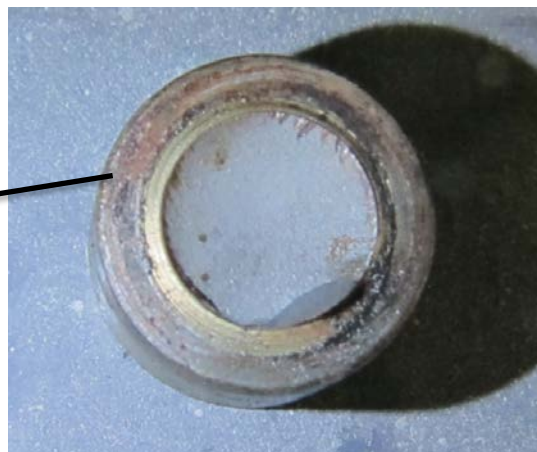
Som følge af det manglende bolthoved var den løsgående brændeoliepumpe utæt.

*Åbning og adgang til lækage af brændeolie*

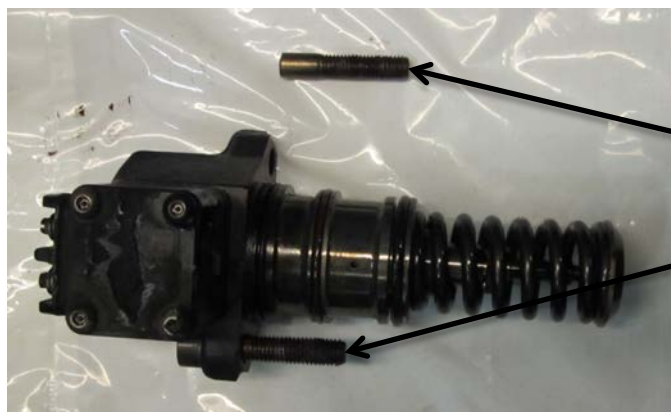
Dieselmotorens overdel blev derfor nærmere undersøgt, og på venstre øverste del ved de 3 brændstofpumper blev det konstateret, at brændstofpumpen ved venstre forreste cylinder sad løs og et bolthovedet manglede.

*Kombineret pumpe og  
brændstofdysse med den  
knækkede unbrakobolt og  
den løsgående unbrakobolt*

Ved gennemgang af de forskellige udlæste data fra logningsudstyret og den visuelle undersøgelse af motoranlægget, kan Havarikommissionen fastslå, at initiering af denne brand med overvejende sandsynlighed er sket ved lækage af brændeolie. Én af de to unbrakobolte var knækket og den anden sad løs på den kombinerede pumpe- og brændstoffdyse. For den ene af unbrakoboltene var der tale om et brud grundet udmattelse.
