Redegørelse

Gadstrup station, to personer blev påkørt af tog

HCLJ611-2012-93	Ulykke	Personpåkørsel	Togkørsel
Dato:	27.08.2012	Tidspunkt:	09:02
Sted:	Gadstrup station		
Infrastrukturforvalter:	Banedanmark	Jernbanevirksomhed:	DSB
Personskade:	Dræbte	Alvorligt kvæstede	Lettere kvæstede
Passagerer:		1	1
Personale:			
Personer i overkørsel:			
Andre:

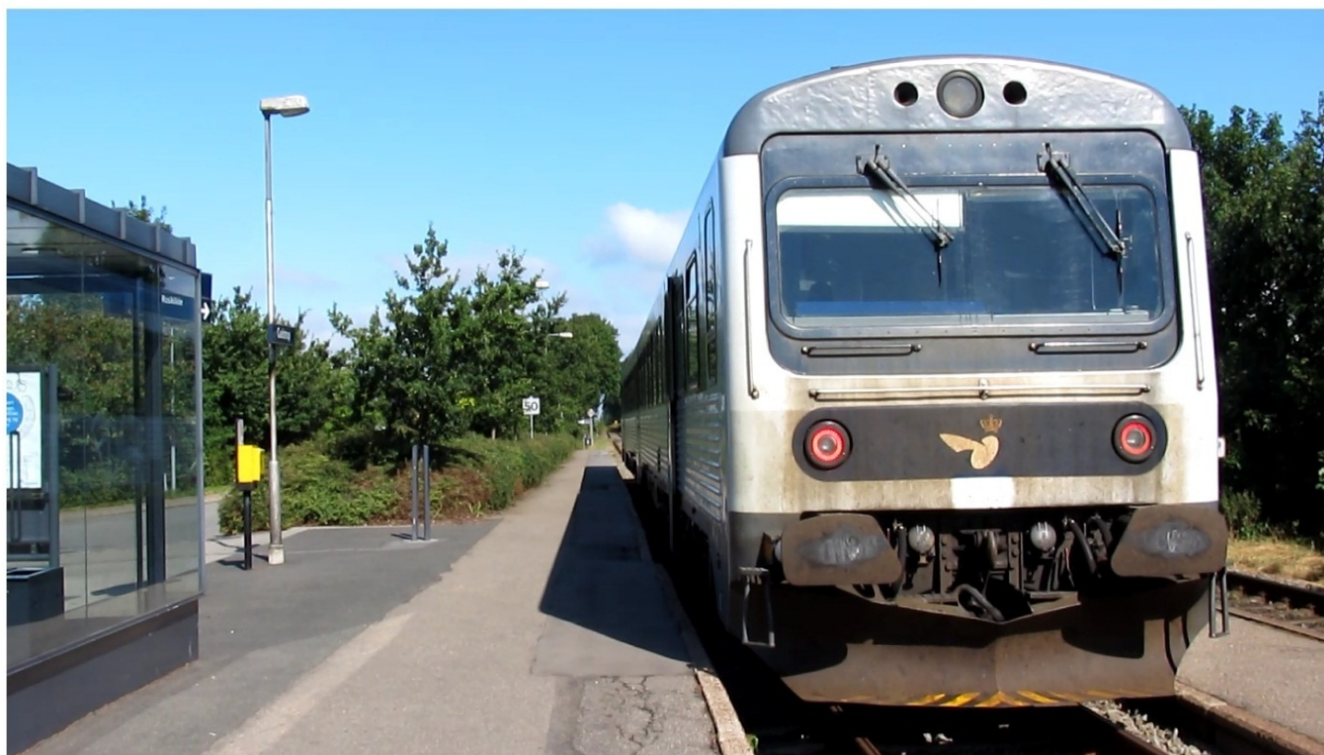
Gadstrup station spor 1

Hændelsen skete kl. 09:02 ved spor 1, Gadstrup station.

To unge mennesker stod tæt ved perronkanten ved spor 1, og idet toget ankom, trådte de begge ud mod toget. De blev ramt af toget, slået omkuld og landede på perronen. Togsæt MR 4206 med tognummer 2420 kom kørende med en hastighed på ca. 35-40 km/t da påkørslen skete. Lokomotivføreren bragte straks toget til standsning noget før normalt standsningssted.

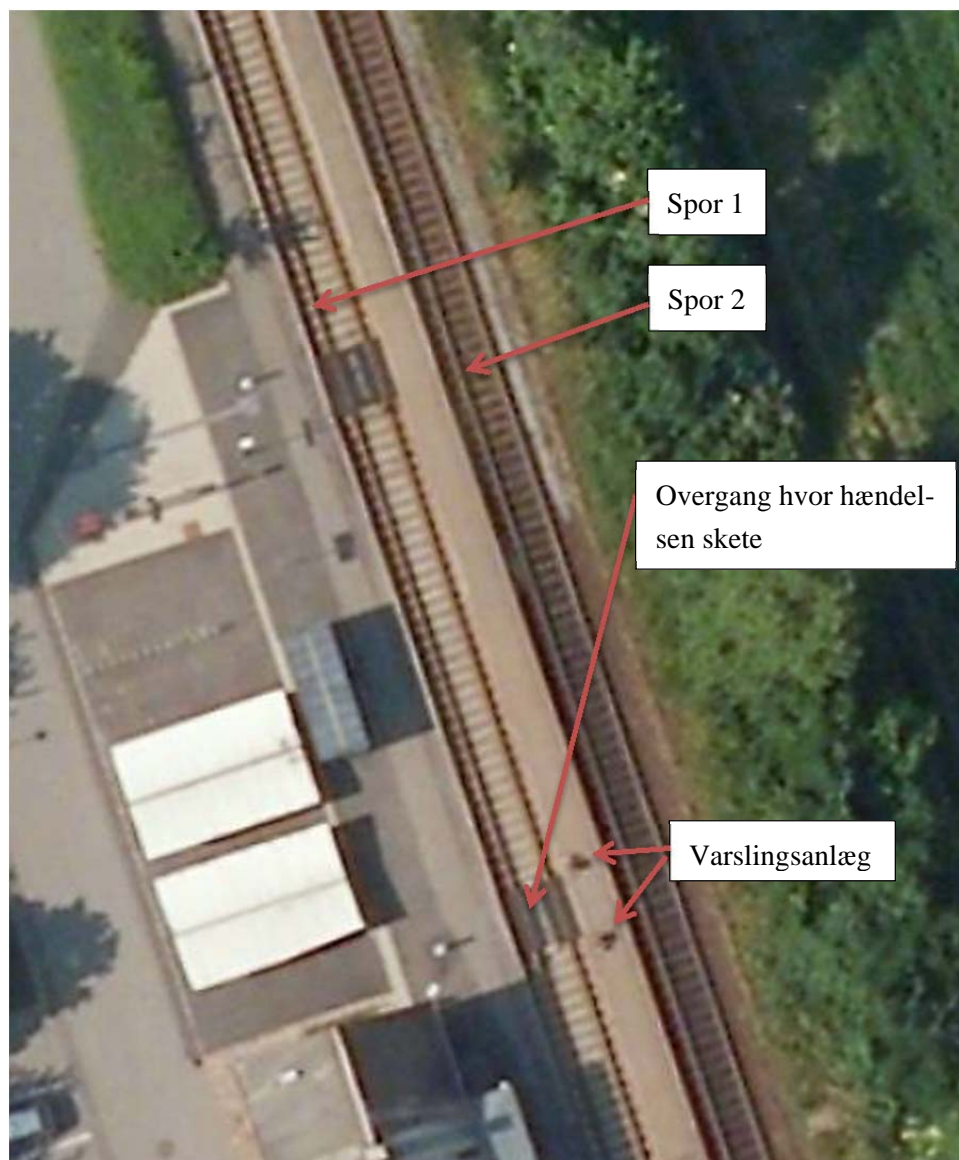
Der fandtes to overgange for passagererne fra spor 1 mod mellemperron til spor 2.

På Gadstrup station var der to overgange hvor den nordlige ikke var forsynet med varslingsanlæg.

Der fandtes ingen markering eller skiltning for hvilke af sporene der var spor 1 og spor 2.

- Den nordlige perronovergang var ikke udstyret med varslingsanlæg
- Sporene 1 og 2 ved Gadstrup station var ikke udstyret med skiltning af sporumre

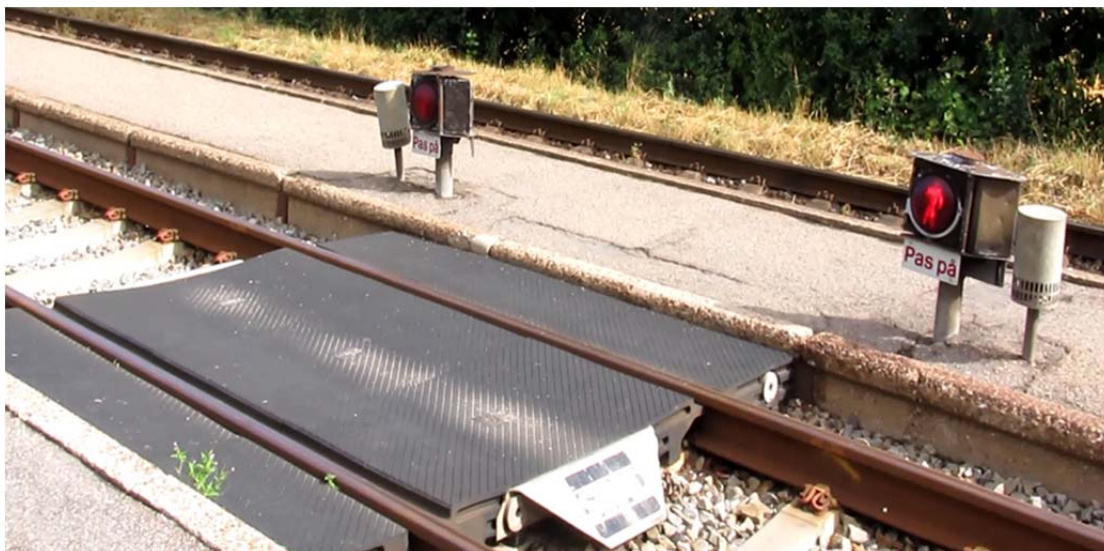
Overgang med varslingsanlæg

Den ene overgang var forsynet med et varslingsanlæg med et højttaleranlæg hvor der er indtalt en besked ”*Gå ikke over sporet, der kommer tog*”

Ved undersøgelsen kunne Havarikommissionen konstatere at varslingsanlægget samt højttaleranlægget fungerede som beskrevet.

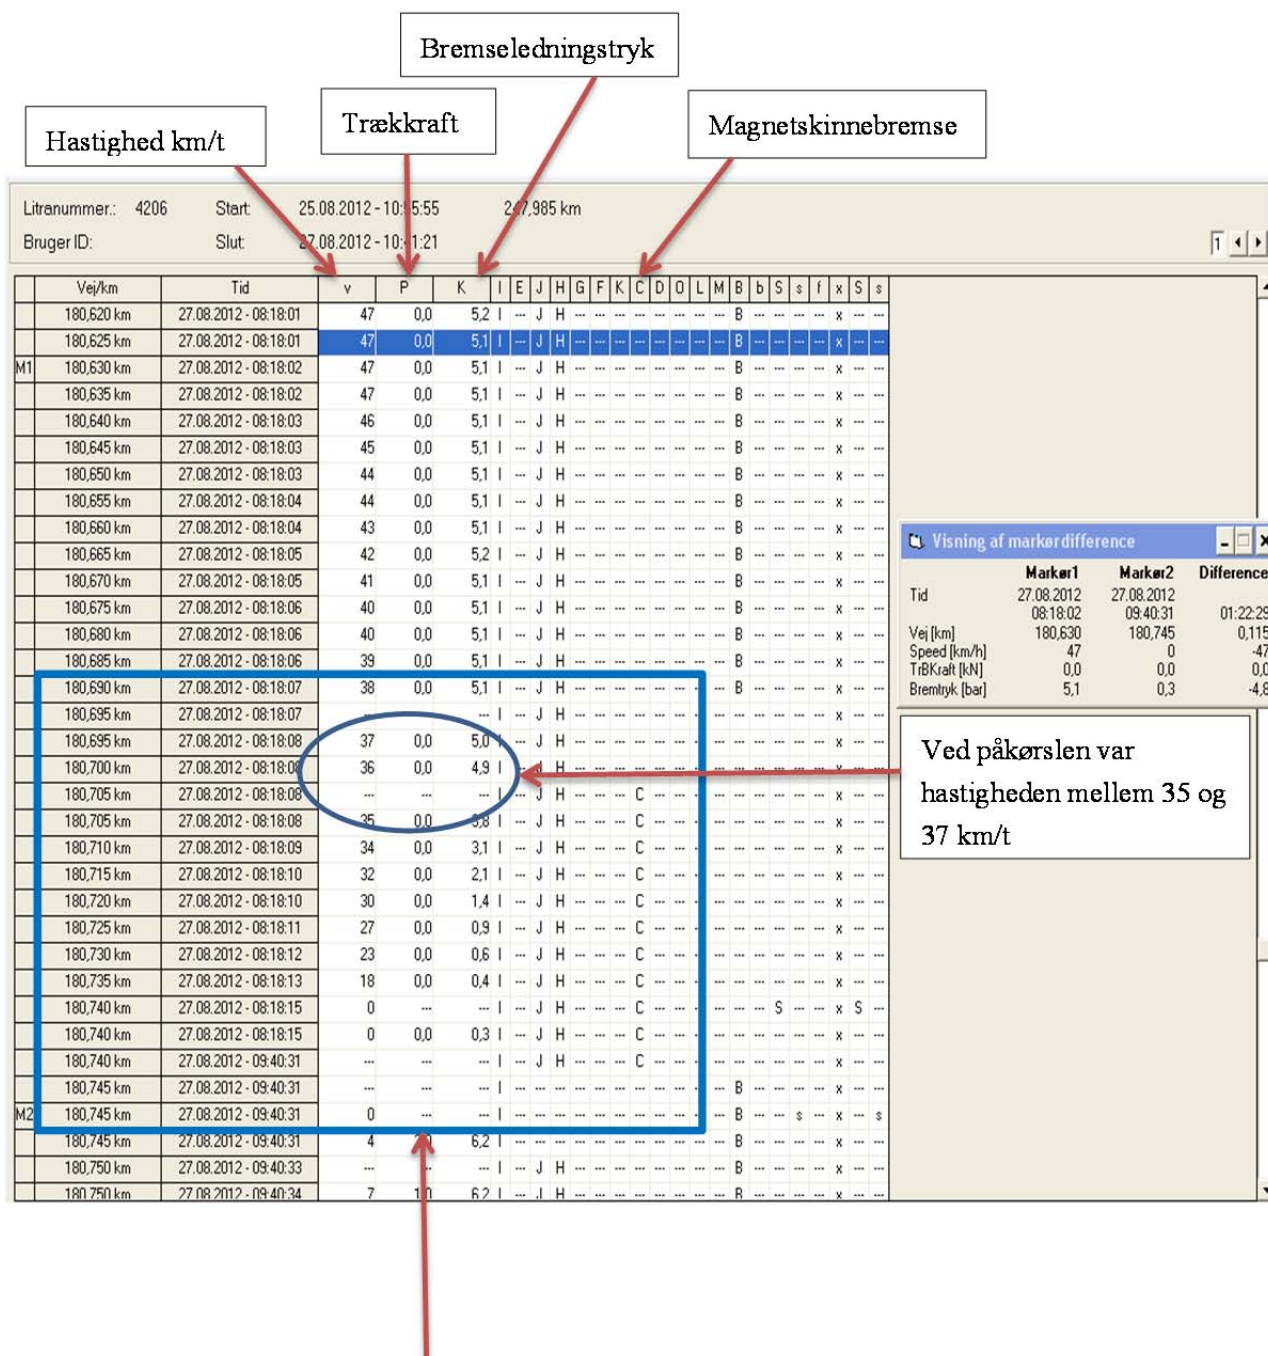
Havarilog fra tognummer 2420 togsæt MR 4206

Toget havarilog viste at lokomotivføreren kom kørende med udkoblet trækraft og en hastighed ved begyndelse af perronkanten på 47 km/t. Hastigheden ved perronen på påkørselstidspunktet var 35-37 km/t. Toget blev farebremset og bragt til standsning 24 meter før normal standsningssted.

Havarikommissionens beregninger viste at ca. 35 meter før toget blev bragt til standsning, skete påkørslen af de to unge mennesker.

Fra lokomotivføreren indledte farebremsningen og aktiverede magnetskinnebremsen til toget var bragt til standsning, gik der 7 sekunder med en bremsevej på 35 meter.
