## Kollision mellem bil og tog ved Rindsholm den 20. april 2006

## 1.6 *Overkørsel 45*

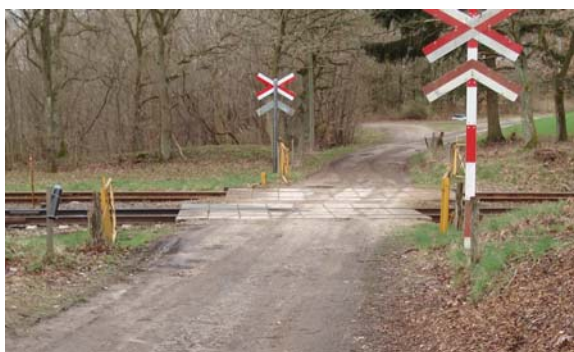
Her vist med åbne led

Overkørslen 45 ligger udenfor bymæssig bebyggelse på banestrækning Langå-Struer (TIB 32) i km 34.772. Strækningshastigheden for gennemkørselssporet, der i denne situation blev benyttet, er 120 km/t.

Vejsiden: Overkørslen var sikret ved to dobbeltlåger af jern, samt et krydsmærke (A 74,2 - jernbane to spor) på hver side af overkørslen i højre side af vejen.

Der var ikke opsat UA 72 tavle "Se efter tog" – under krydsmærkerne.

Leddene virkede lidt nedslidte, samt trængte til en reparation. Det kunne dog åbnes og lukkes uden problemer.

Et falmet aftryk i græsset under lågerne indikerede, at lågerne havde stået åbne i længere tid.
