## Motorbrand i IC3 togsæt den 10. oktober og 22. oktober 2009

Undersøgelserne er udført af Havarikommissionen for Civil Luftfart og Jernbane (Havarikommissionen) i henhold til Lov om Jernbane, jf. bekendtgørelse nr. 567 af 9. juni 2008 af lov om jernbane, med senere ændringer.

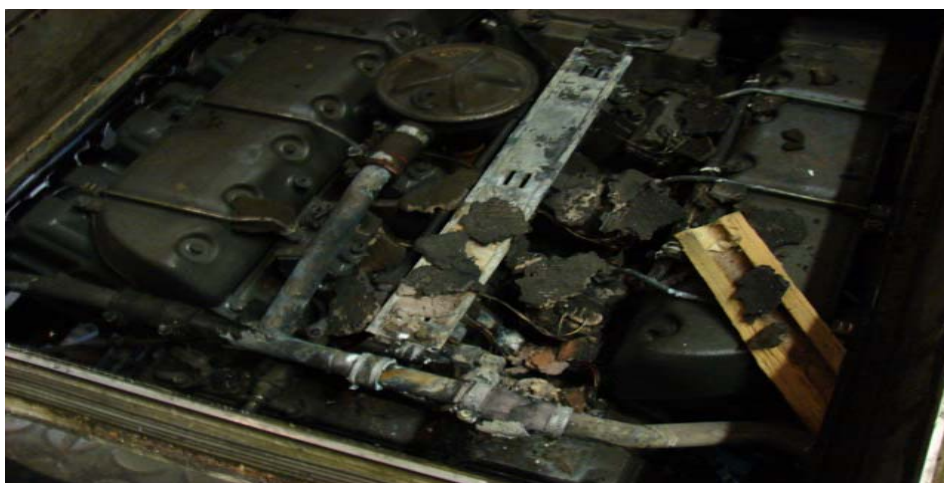
De tekniske undersøgelser viste i begge tilfælde brandskader på MF 5044 B-motor og MF 5088 A-motor og ligeledes på begge motorers el- og dieseloliesystemer på øverste del af motoren. (se foto 1).

**Foto 1:** Dieselmotor set oppefra (MF 5044)

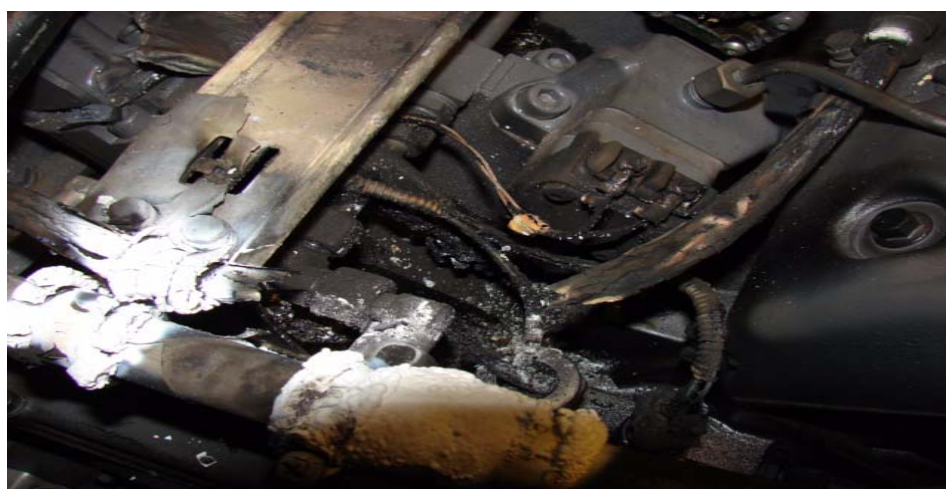
Der var spor efter dieselolieudslip af samme karakter på siden af motoren på begge togsæts motorer. (se foto 2)

**Foto 2:** Dieselmotor set oppefra tættere på (MF 5088)

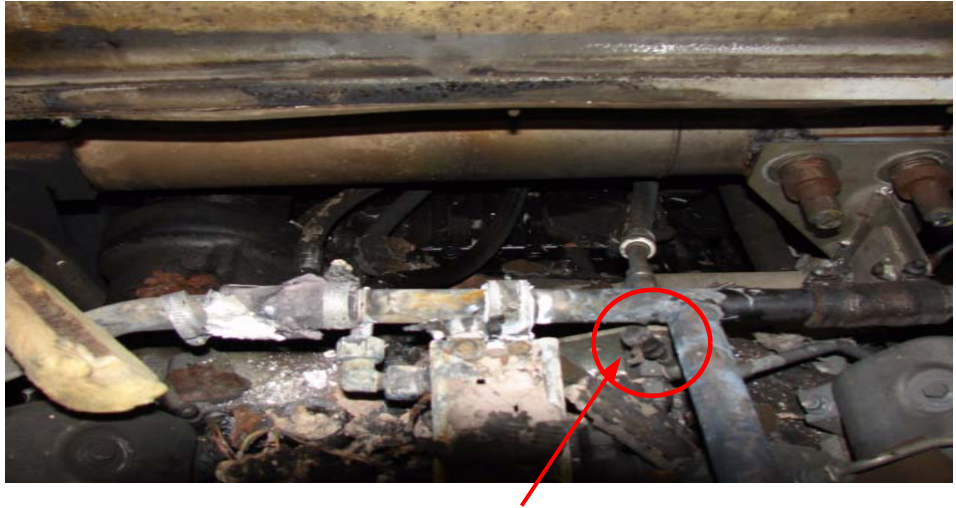
Ved den tekniske gennemgang af motorerne blev det afdækket, at brændstofslangen (af gummi) som var trukket og placeret i venstre side af motorens øverste del, fra trevejs union (foto 3) og til magnetventilen i forenden af motoren, var brændt væk et eller flere steder.

**Foto 3:** Brændstofslange tilslutning bagenden af motor

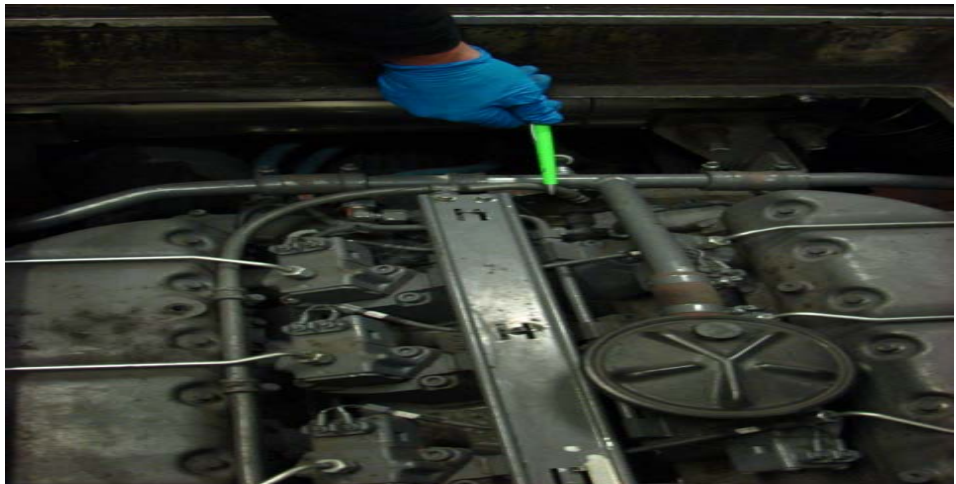
Brændstofslangen forsynes med dieselolie med et tryk på ca. 5 bar, dette tryk leveres af en fortrykspumpe når dieselmotoren startes og kører (foto 4).

**Foto 4:** Brændstofslange uden brandskade

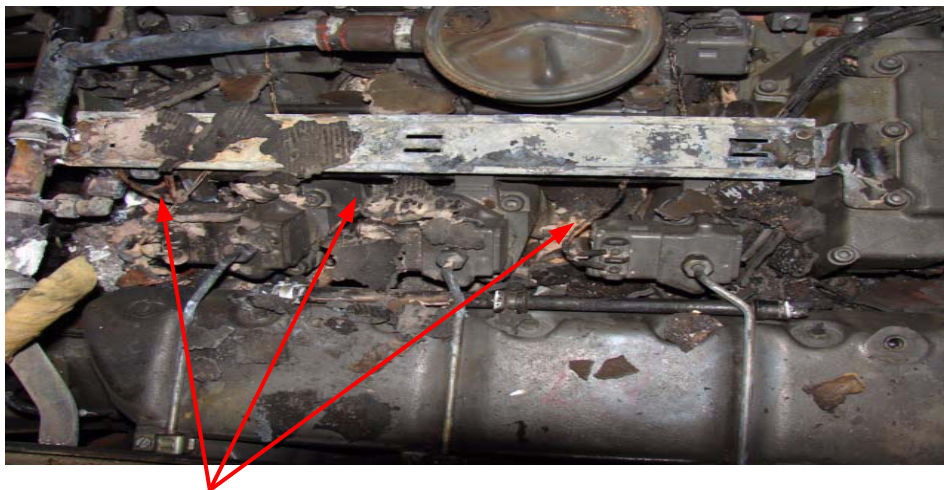
Ledningsnettet (24 volt) til dieselmotorstyringen var ligeledes beskadiget af branden. Isoleringen på ledningerne manglede. (se foto 5)

**Foto 5:** Det beskadigede ledningsnet på oversiden af dieselmotorene

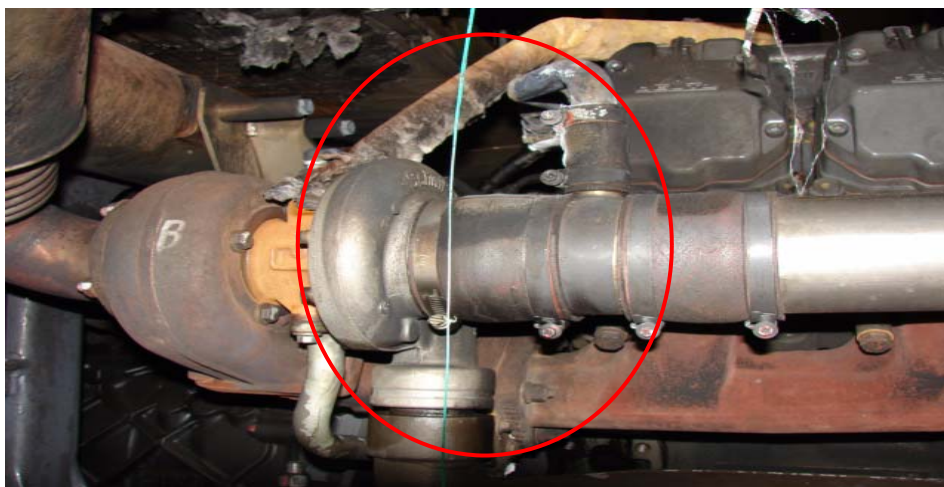
En nærmere undersøgelse af området i bagenden af motoren afdækkede, at der her havde været så varmt, at rør og slanger var smeltet eller udbrændt. Der var i samme område spor af dieselolie, som var løbet ned ad motoren. (se foto 6-7)

**Foto 6:** Udstødningsmanifold ved turbolader

Det anses derfor, at dette område var arnestedet, og branden sandsynligvis er opstået på grund af lækage fra brændstofslangen, hvorved dieselolien er sprøjtet ud og blevet antændt på den varme udstødningsmanifold, der er placeret lidt længere nede af motorsiden. (se foto 6-7).

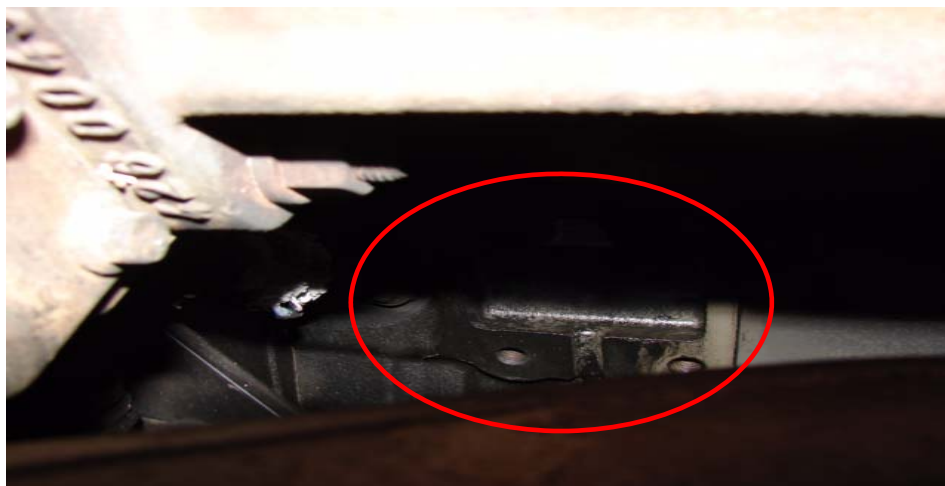
**Foto 7:** Spor af lækage af dieselolie på motorblok

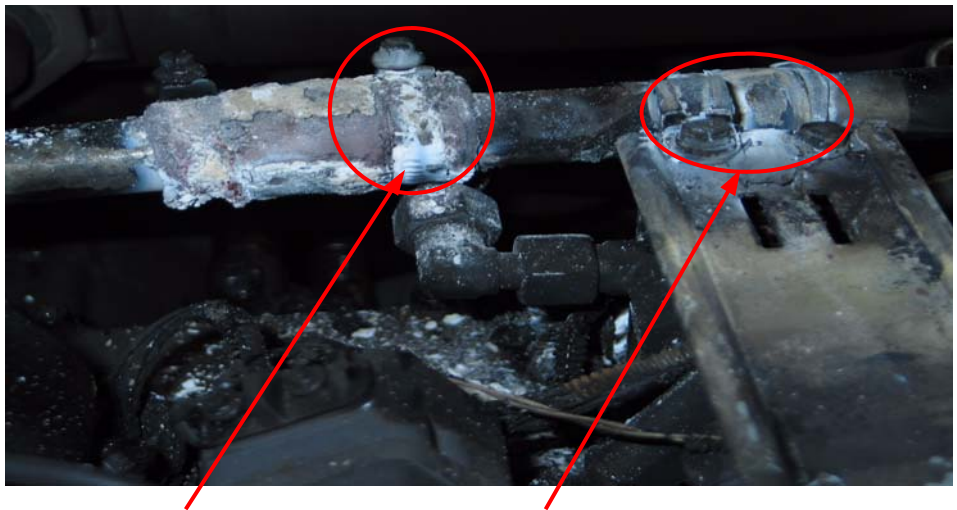
Undersøgelse af brændstofssystemet og brændstofslangerne i dette område viste, at der var slidt et hul i brændstofslangen i det markerede område. (foto 8-9)

**Foto 8:** Spændebånd fra krumtapshus og rørføringsholder

I begge tilfælde blev der konstateret skader på slanger i brændstofssystemet og det er ved nærmere undersøgelser af dette afdækket, at rørføringsholderen til krumtapshusudluftningen ikke har været fastspændt og derfor ikke siddet korrekt monteret. Dette har medført at et af spændebåndene på krumtapshusets udluftningsrør har kunnet påføre skader på en brændstofslange (se foto 8-9) som derefter har kunnet sprøjte dieselolie ud på varme motordele (turbolader og udstødningsmanifold) og det har startet brandene.

Det anbefales at DSB sammen med leverandøren af remotoriseringsprogrammet foretager en vurdering af om samtlige slanger og kablers føringer er i orden.

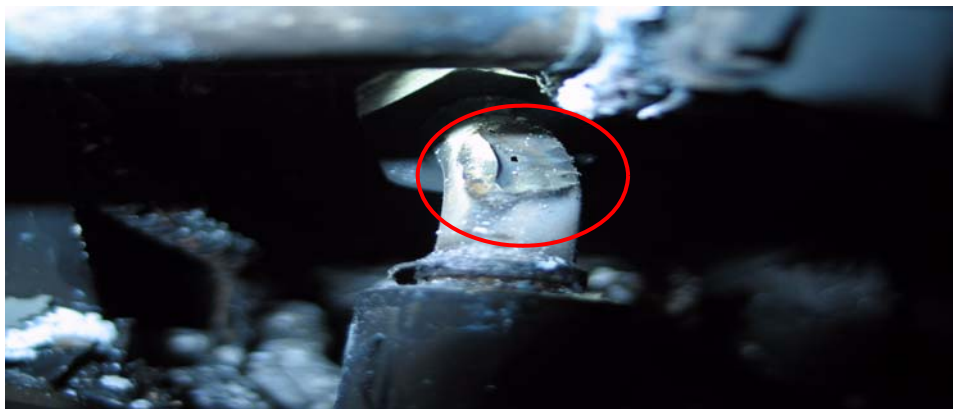
**Foto 9:** Slidhul i brændstofslange
