## Foreløbig rapport

# Lyntog 210 kollideret med sættevognstrailer fra godstog 9233 på Storebæltsbroen (Vestbroen)

2. januar 2019

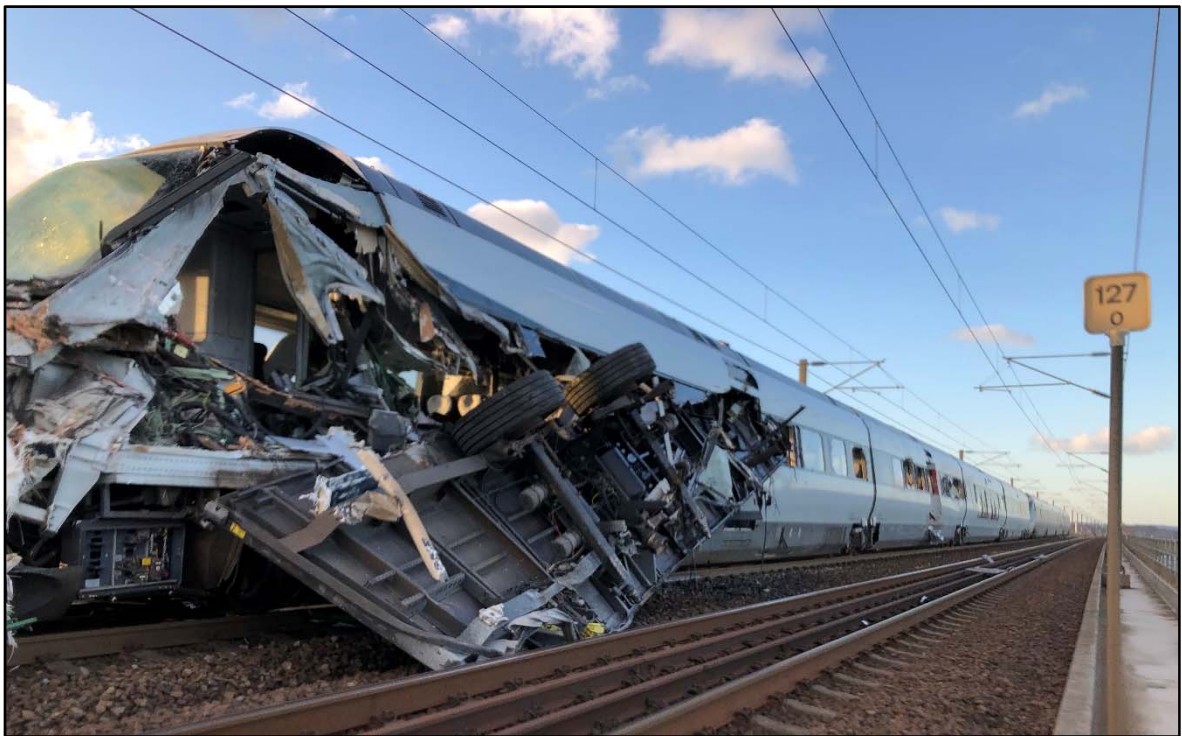
I forbindelse med kollisionen opstod der betydelige skader på lyntogets forreste vogn, især på front, venstre side og kabinen. Den efterfølgende vogns venstre side og kabine blev også væsentligt beskadiget og der opstod skader på de efterfølgende vogne.

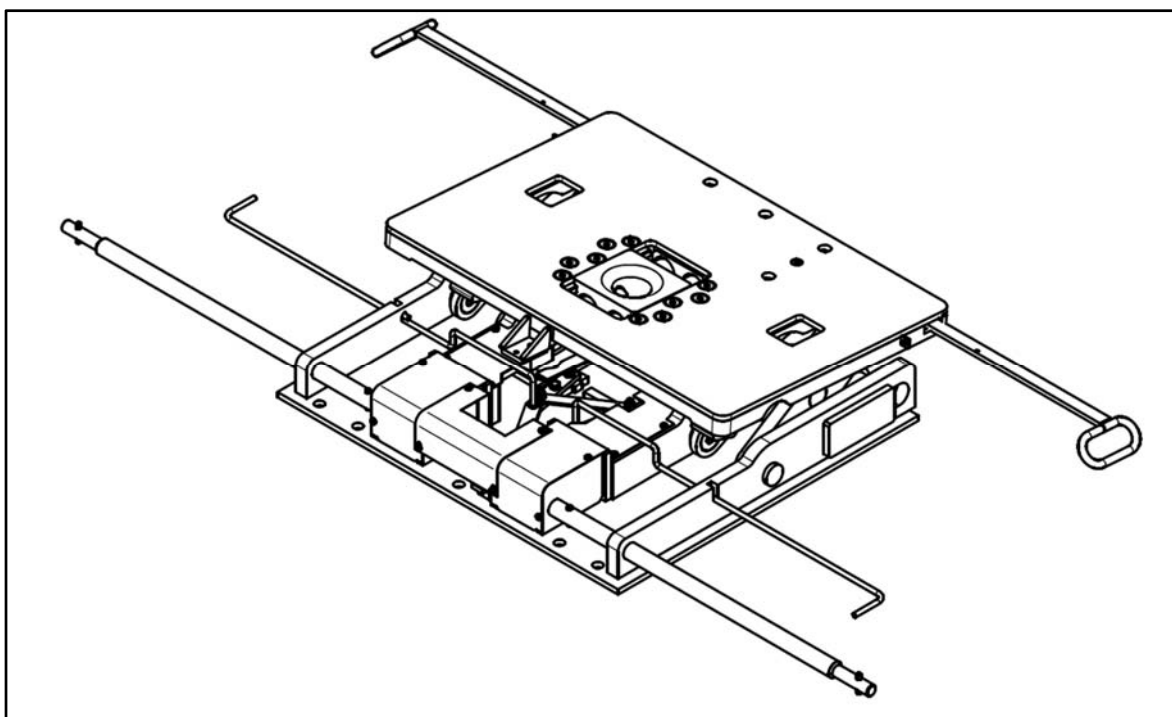
For at afdække potentielle sikkerhedsrisici ved brug af lommevogne, overværede Havarikommisjonen kort tid efter ulykken, en demonstration af læsning og aflæsning af sættevognstrailere på lommevogne, der ikke havde været involveret i ulykken. Demonstrationen afdækkede ved denne lejlighed to skamler med fejlbehæftede låsemekanismer.

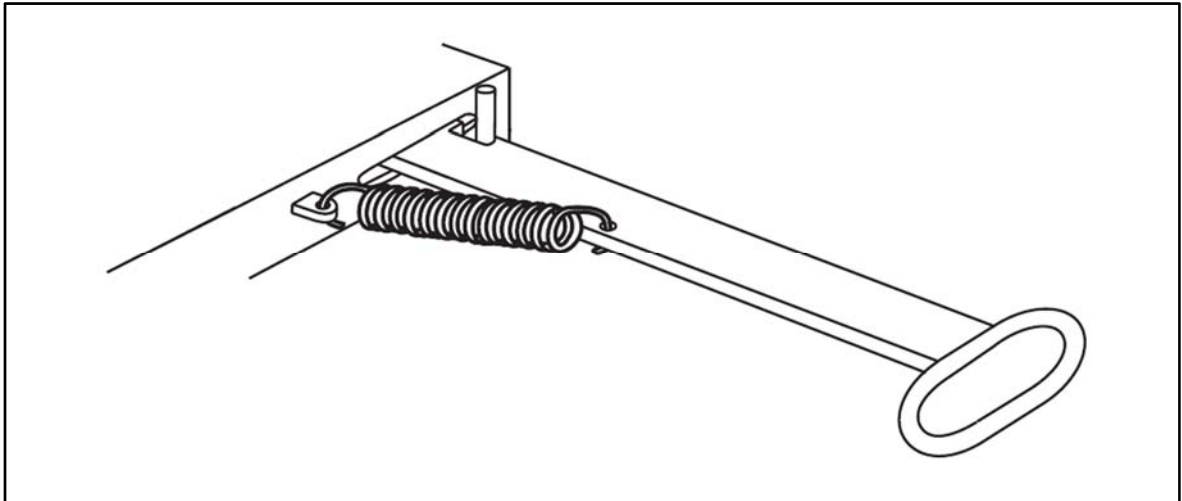
I det første tilfælde blev det konstateret, at låsemekanismen på skamlen havde sat sig fast i en position, hvor håndtagene var trukket langt ud.

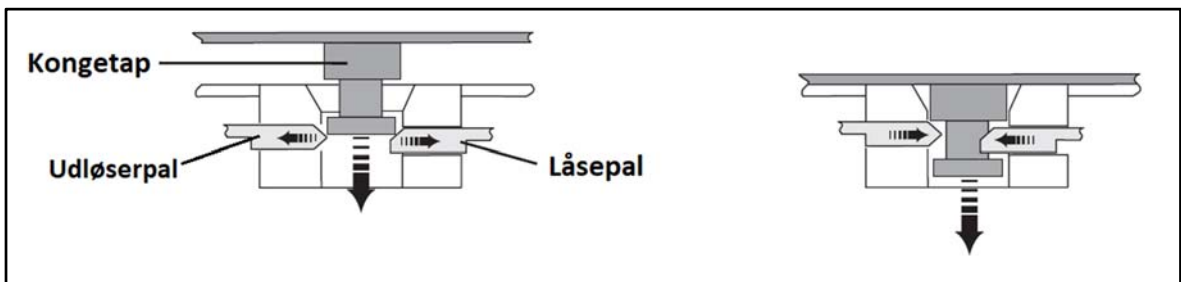
I det andet tilfælde var håndtagene placeret i en position, hvor de ikke var inde mod skammelpladen inden aflæsningen. Efter aflæsningen var det muligt at skubbe håndtaget ind i låst position, men trægheden i låsemekanismen gjorde, at håndtaget ikke selv blev trukket ind af fjedre på skamlen. Dette resulterede i, at låsepalen (vist nedenfor) ikke gik tilstrækkeligt i indgreb til at fastlåse kongetappen (hovedbolten).

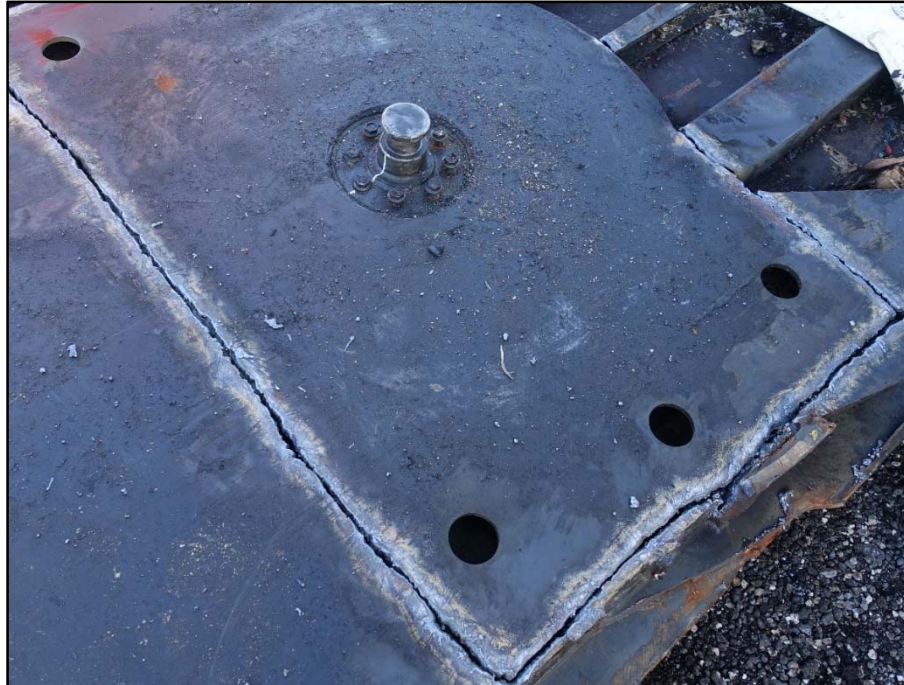
Et stykke af den involverede sættevognstrailer hvori kongetappen var monteret, blev herefter skåret ud til brug for test af skamlen. Teststykket målte 130 cm i bredden, 80 cm i længden og havde en vægt på 189 kg.

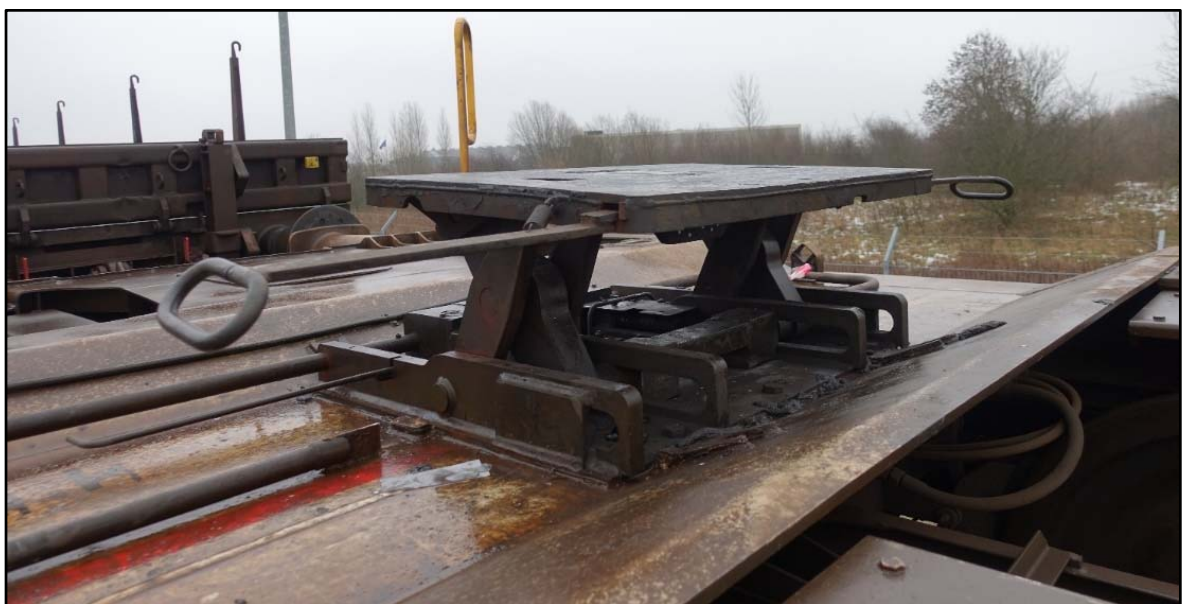
- Når kongetappen blev ført ned i skamlen, blev håndtagene ikke trukket helt ind af fjedrene.
- Det var i første forsøg muligt at trække stykket af sættevognstrailereren med kongetappen op ved brug af ganske lidt kraft.

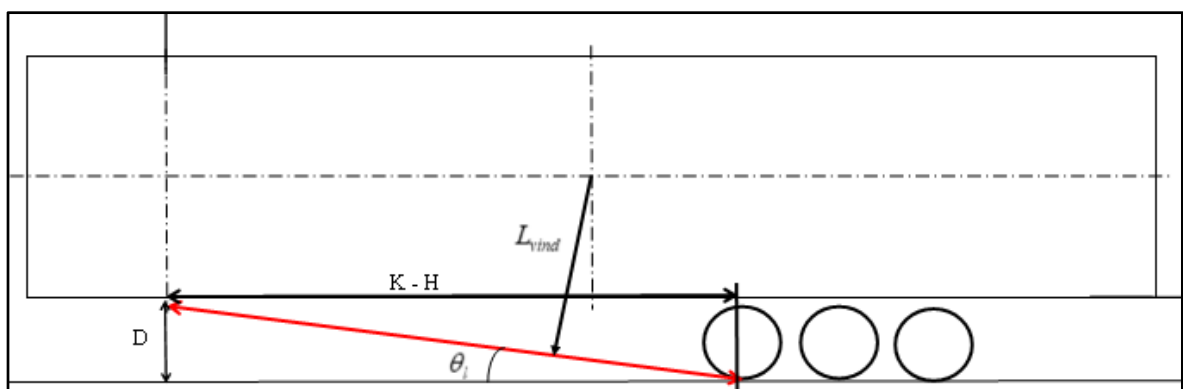
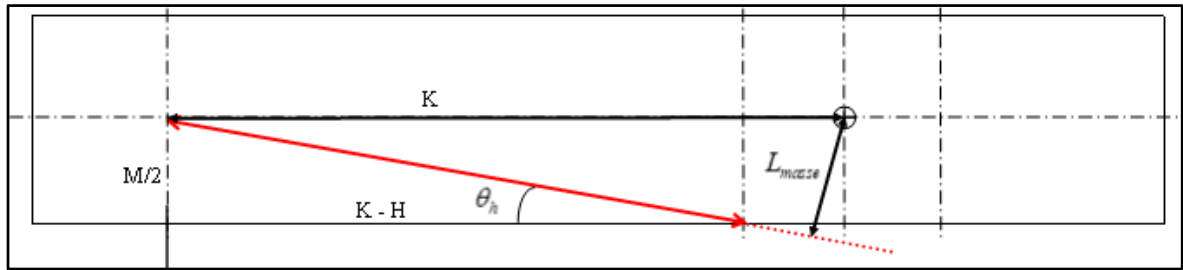
- Kongetappen var ikke fastlåst i skamlen.
- Beregningerne var udelukkende baseret på konstant vind og tog ikke hensyn til andre kræfter sættevognstrailer evt. var påvirket af såsom turbulens fra broen, svingninger fra broen, samt lommevogn og sættevognstrailers affjedring o.l.
- En tilsvarende tom sættevognstrailer blev vejret, og dennes vægt og tyngdepunkt blev brugt til beregningerne.
- Data til beregning af vindens påvirkning på sættevognstrailer blev målt i vindtunnel på en model i skala 1:87, og uden indflydelse af broens geometri.
- Sættevognstrailer blev antaget til indledningsvis at være blevet ustabil og væltet (roteret) omkring en linje der strækker sig fra kongetappen ned til forreste venstre hjul. Se den røde streg på billederne herunder:

Disse foreløbige beregninger viste, at en vindhastighed på 21,8 m/s eller derover ville kunne vælte traileren af lommevognen, forudsat at kongetappen ikke var fastgjort i skamlen.

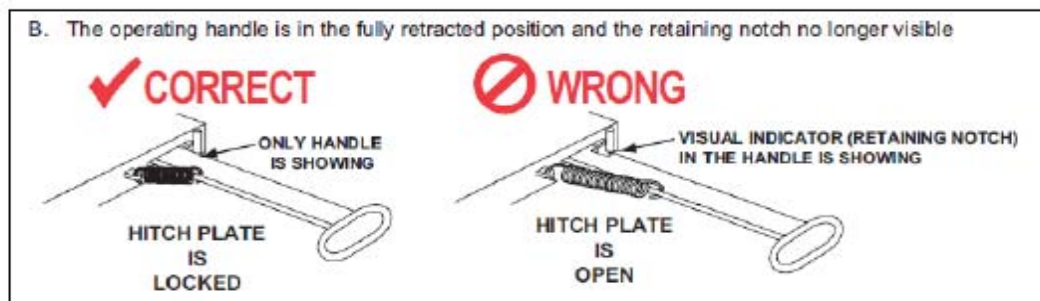
Figure 1. Extract from FW6170 owners manual page 2.

The railcar trailer hitch model FW6170 owners manual (see additional pages) describes on page 2 section B, that the trailer is locked to the hitch, when the retaining notch is no longer visible.

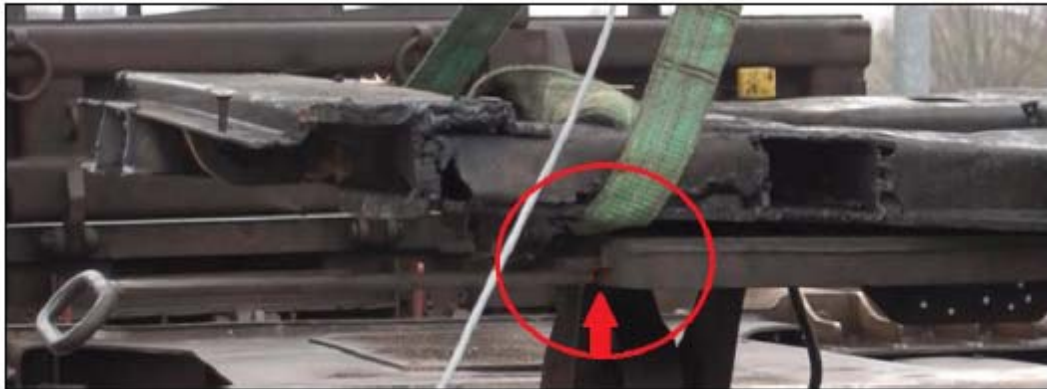
Testing of the hitch involved in the accident, showed that the king pin could be pulled out of the hitch lock with a small amount of force, when a gap of 8,66 mm existed between the hitch plate and the operating handle recess. However, in this position, the retaining notch was not visible, and the hitch therefore appeared to be locked.

Figure 2. Operating handle position after king pin has been lowered into the hitch. Gap is 8,66 mm.

On above photo the retaining notch is not visible, even though the hitch is not securely locked. The retaining notch is normally not visible even with the operating handle recess pulled more than 20 mm away from the hitch plate.

The Danish AIB considers the described procedure in the FW6170 owners manual to be inadequate to ensure secure locking of the king pin to the hitch. This potentially affects any operator using the FW6170 railcar trailer hitch and the procedure described in the FW6170 owners manual for railway transportation of trailers.
