Havarikommissionen

REDEGØRELSE

ROBINSON R22 BETA II

OY-HPC

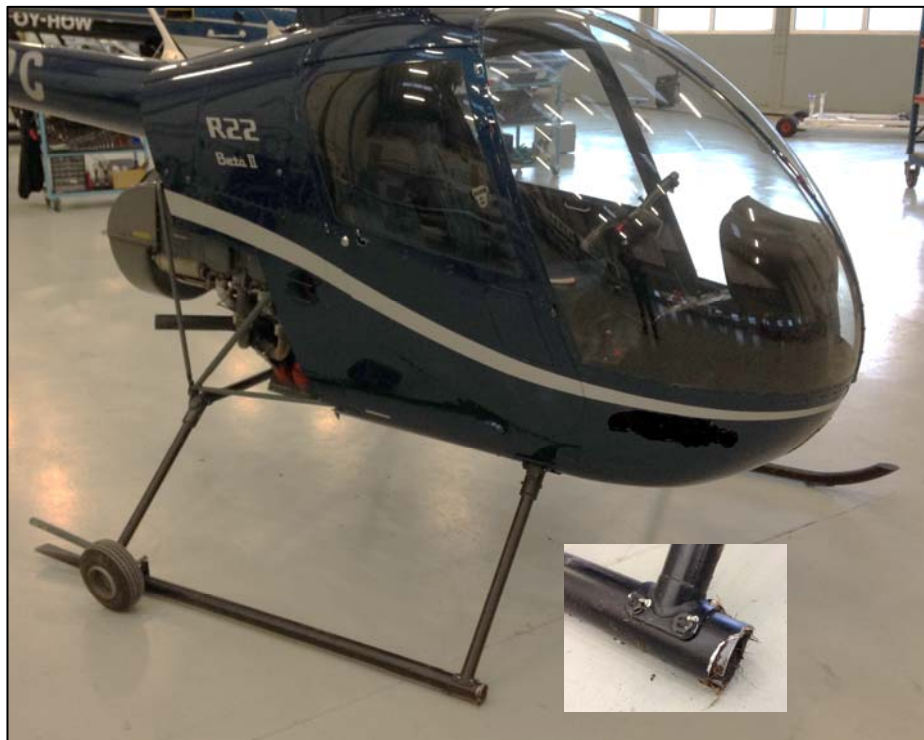
Mens helikopteren drejede rundt, ramte spidsen af den højre ski jorden. Den forreste del af skien brød og blev efterladt på jorden.

Som billedet herunder viser, mistede helikopteren den forreste del af den højre ski.
