Havarikommisionen

REDEGØRELSE

SCHLEICHER ASW24

OY-RLX

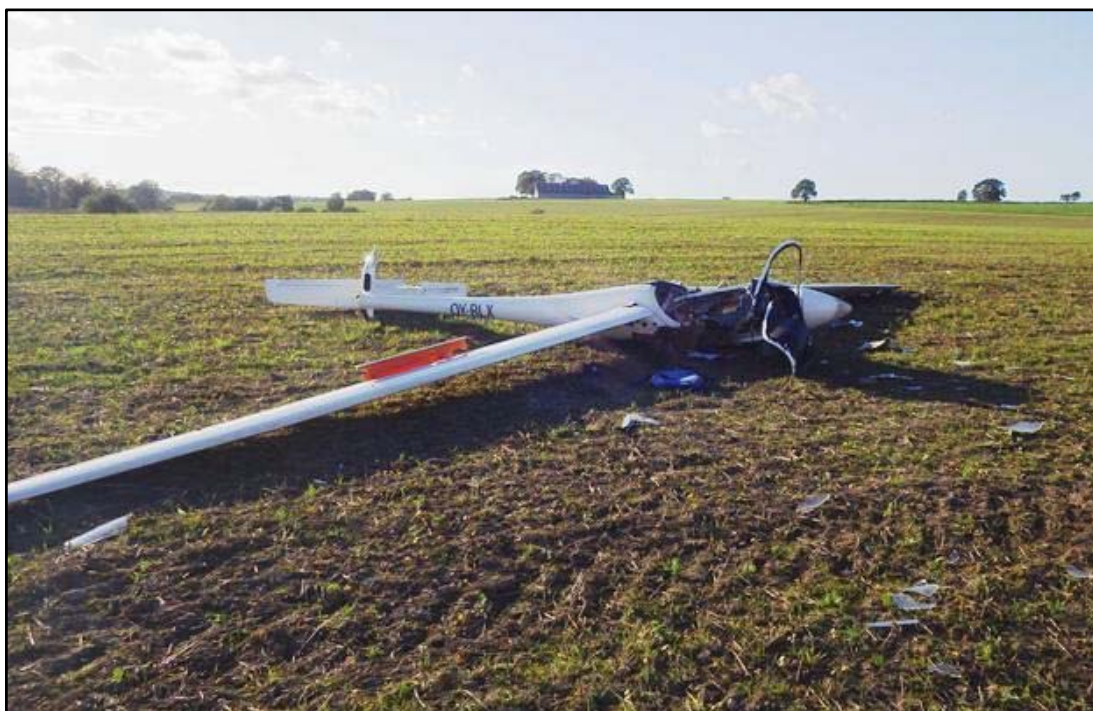
Vraget af svæveflyet lå samlet på marken, hvor det var havareret. Mindre lette bruddele fra bl.a. cockpittet lå spredt omkring vraget, som det ses på billedet herunder.

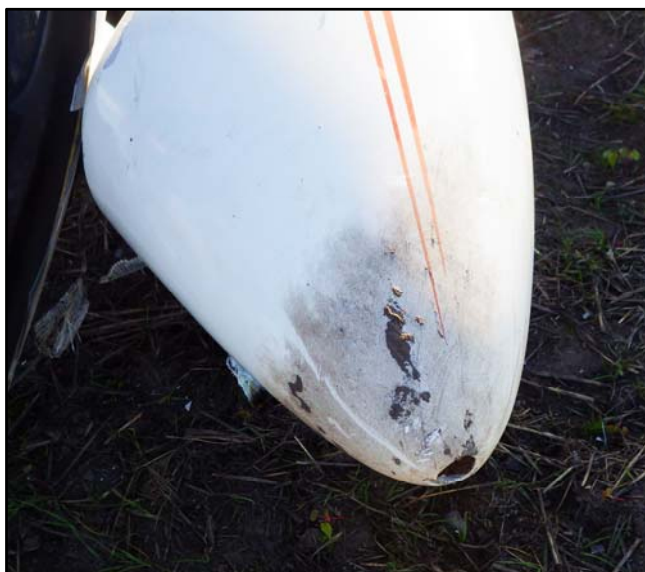
Der var afsmitning af jord på næsepartiet og på hele forkanten af højre vinge.

Der var ikke lignende afsmitning af jord på venstre vinge, men der var mærker langs forkanten efter kontakt med jorden.

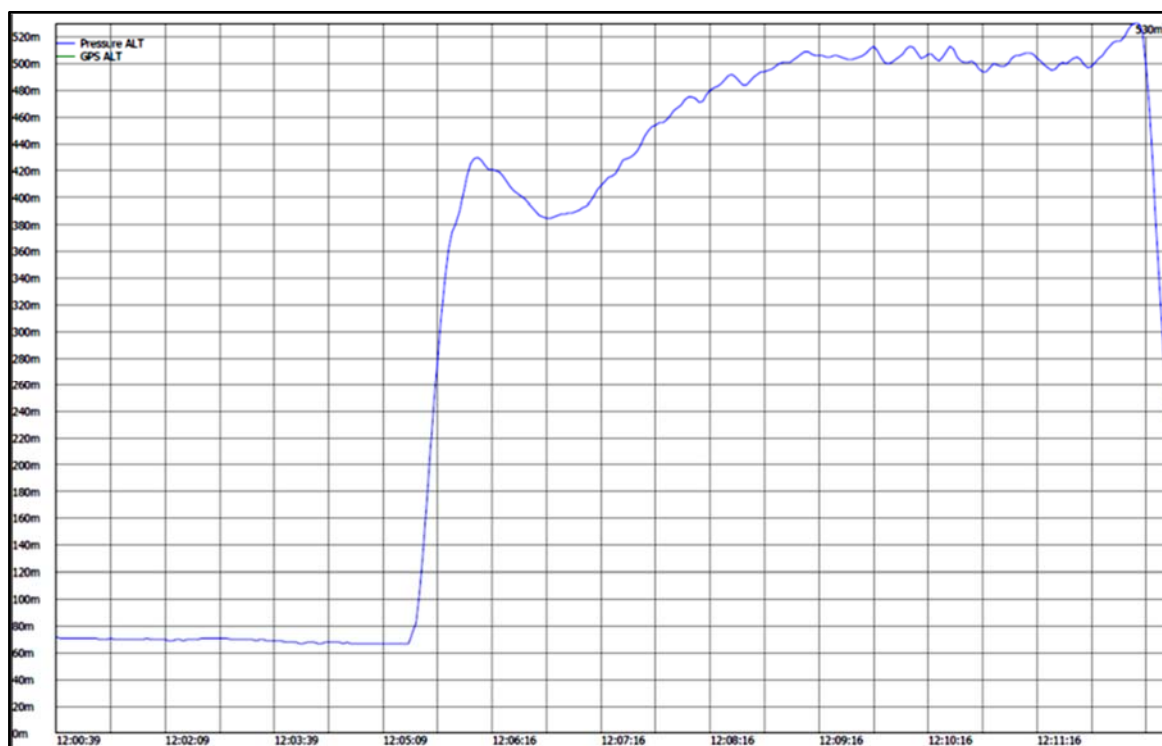
Ved udlæsningen blev det konstateret, at GPS enheden i loggeren ikke havde logget positionsdata fra flyvningen.

Data i form af barometrisk højde (meter) og tidsforløb blev udlæst fra loggeren.

Den barometriske flyvehøjde for flyvningen er vist med den blå kurve.
