Havarikommissionen
Accident Investigation Board Denmark

REDEGØRELSE

SCHEMPP HIRTH DISCUS B

OY-XPM

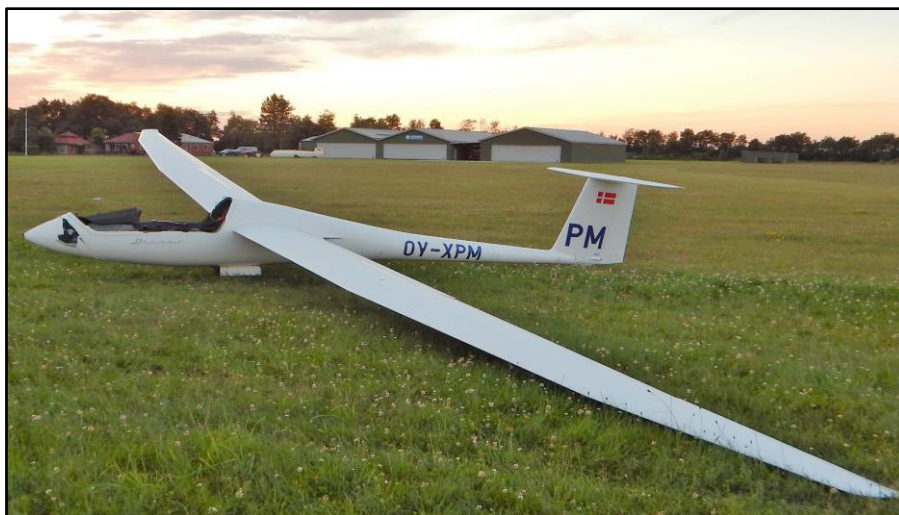
Svæveflyet kom til fuldt stop ca. 500 meter fra startpositionen til bane 09 og ca. 30 meter nord for bane 09 med næsen pegende i retning 250 grader magnetisk.

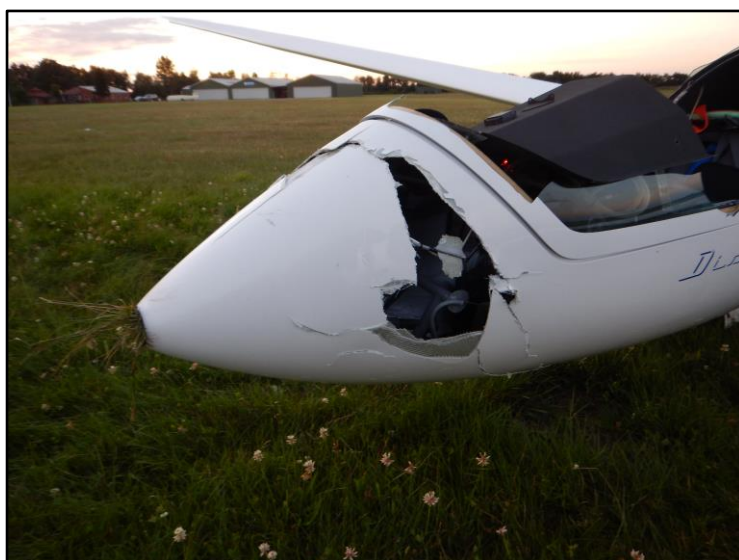
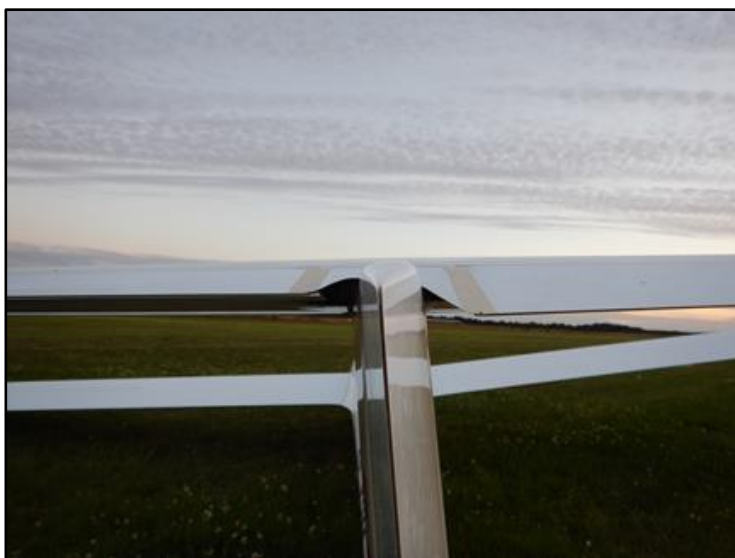
Som følge af havariet opstod der følgende skader på svæveflyet:

- Skader på næsesektion, samt separationer og krakeleringer af glasfiber omkring cockpittet
- Svæveflyets hood separerede fra cockpittet og lå knust i terrænet vest for svæveflyet
- Haleplanet blev beskadiget ved sammenføjnngen til halefinnen, og der var krakeleringer i strukturen under halefinnen
- Skuremærker under venstre vingetip
