STATEMENT

HCLJ sagsnummer:	HCLJ530-2017-66
UTC dato:	15-07-2017
UTC tidspunkt:	11:50
Begivenhed:	Accident
Sted:	Sinding, 5 kilometer nordvest for Silkeborg
Personskade:	None
Informationskilde:	Underretningsformular, fotodokumentation, GPS-logger data og interview.

Registrering:	OY-XUN
Flytype:	SCHEMPP HIRTH DISCUS CS
Flyve regler:	Visual Flight Rules (VFR)
Operationstype:	Non-Commercial Operations Pleasure Local
Flyve fase:	Landing
Flykategori:	Fixed Wing Sailplane (Glider) Non-Powered Sailplane (Glider)
Sidste afgangssted:	Denmark EKVB : Viborg
Planlagt landingssted:	Denmark EKVB : Viborg
Skade på fly:	Substantial

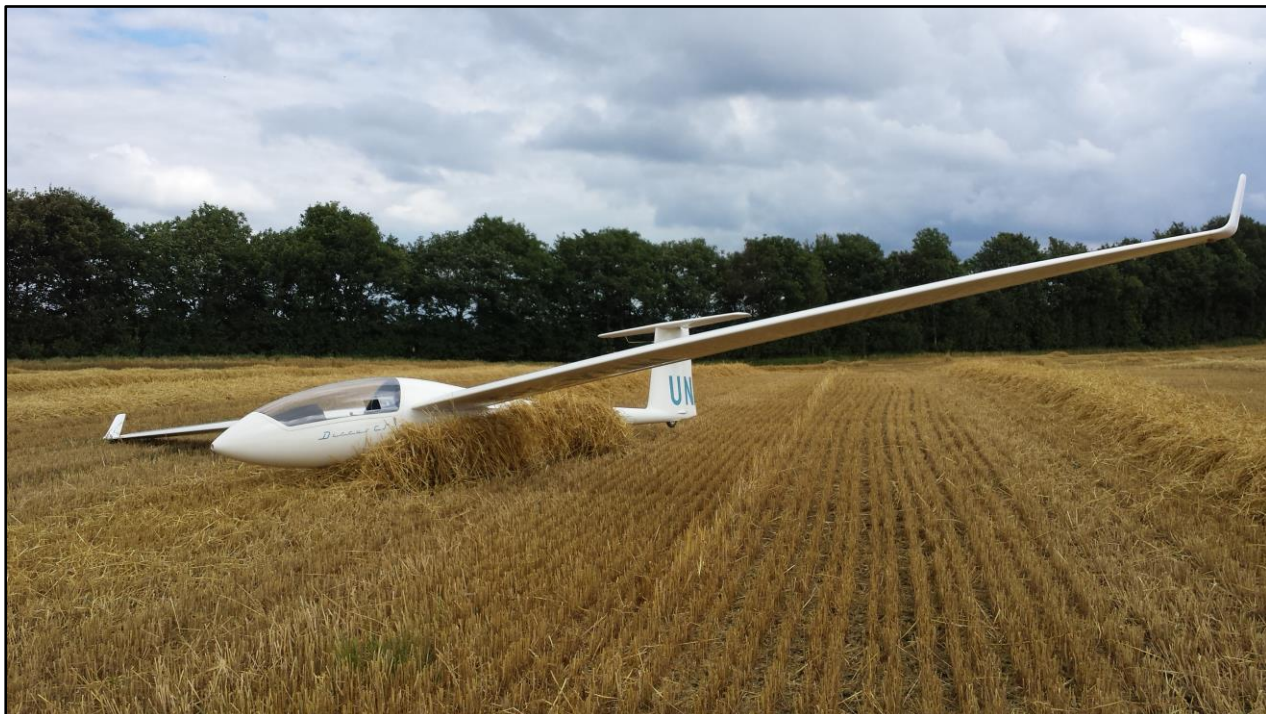
Under sætningen ramte højre vingetip en halmstreng, hvorefter svæveflyet groundloopede ca. 200° højre rundt og havarede.

Der opstod skader på haleplanet, forreste og bagerste haleplansophæng, sideroret, halehjulsskærmen og canopy.
