Havarikommisionen
Accident Investigation Board Denmark

REDEGØRELSE

KZ VII Lærke

OY-DMJ

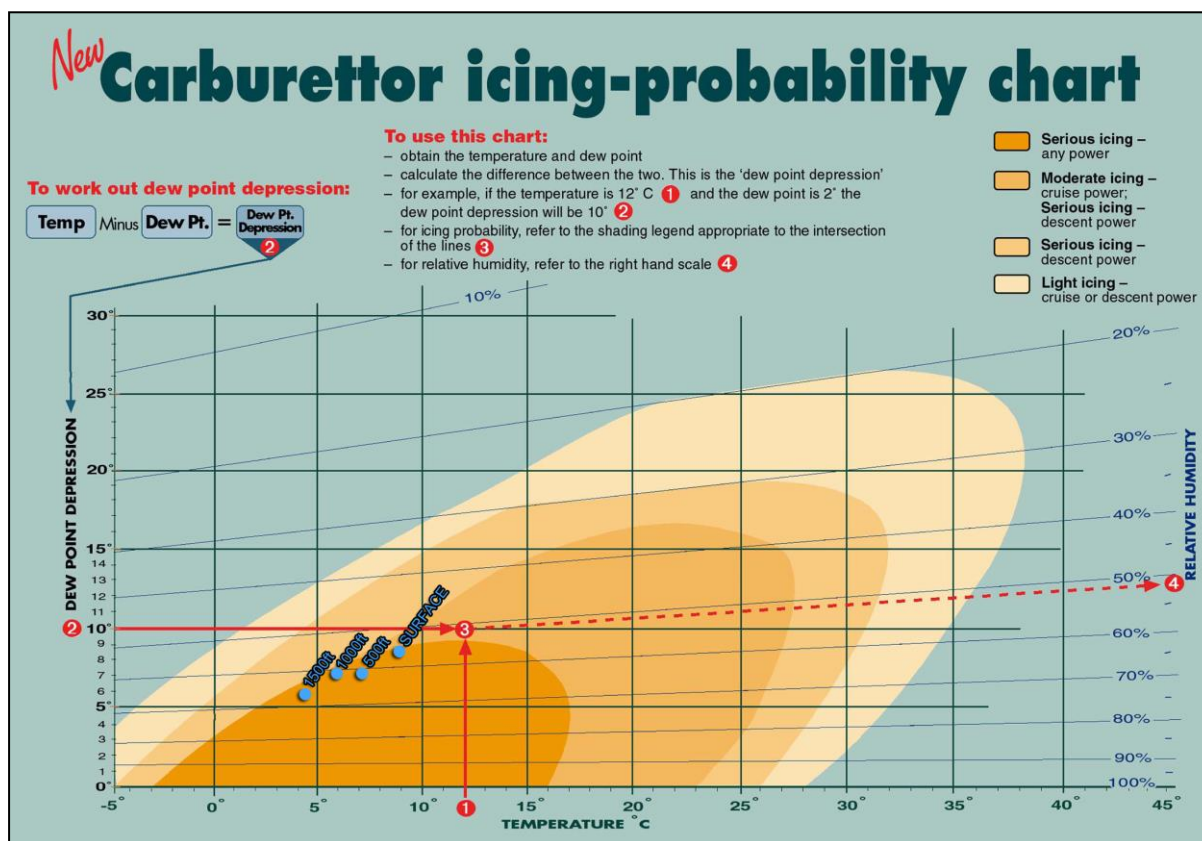
DMI har med blå prikker plottet ovenstående i diagrammet (Carburettor icing-probability chart) herunder for højderne:

1500 fod, 1000 fod, 500 fod og jordoverfladen.

Ifølge DMI var risikoen høj for dannelse af is i karburatoren fra jordoverfladen og op til 1500 fod under alle motorydelsesforhold ”Serious icing – any power”.

Når ovennævnte risiko for is i karburatoren sammenholdes med flytypens tilbøjelighed til at danne is i karburatoren, vurderer Havarikommissionen, at is i karburatoren var årsag til, at motoren tabte ydelse.

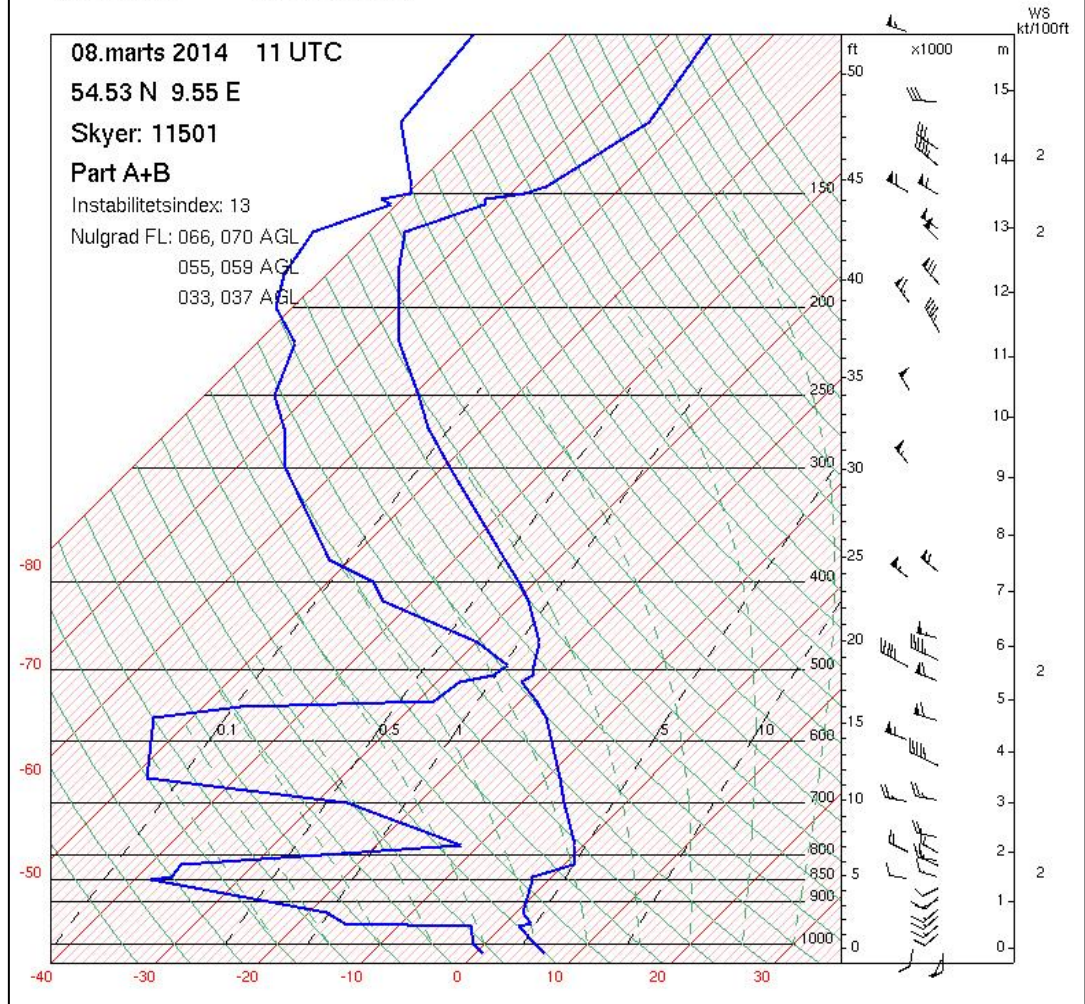
SCHLESWIG

”Luftmassen var ret tør og der var ikke skydannelse der ville have betydet andre fugtighedsforhold end angivet herover.

Herunder grafik af sounding fra Schleswig: Dugpunktspredningen er stort set uforandret med højden.”
