**Havarikommissionen**  
Accident Investigation Board Denmark

# REDEGØRELSE

**06-09-2015**

**GROB G103 TWIN ASTIR**

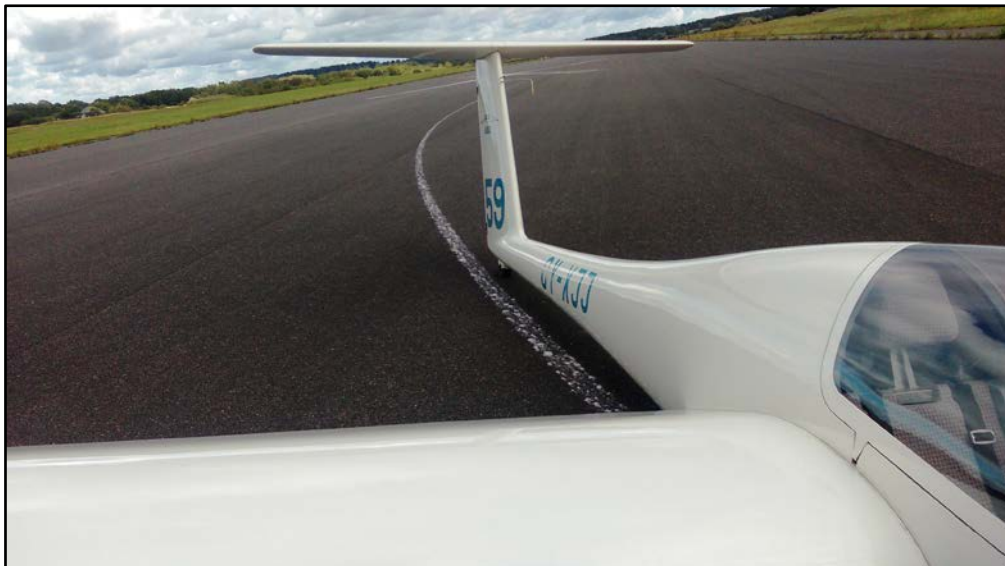
Efter at svæveflyets understel - under landingsafløbet på bane 28 - kollapsede, kurede svæveflyet ca. 44 meter på dets underside, før det kom til et fuldt stop.

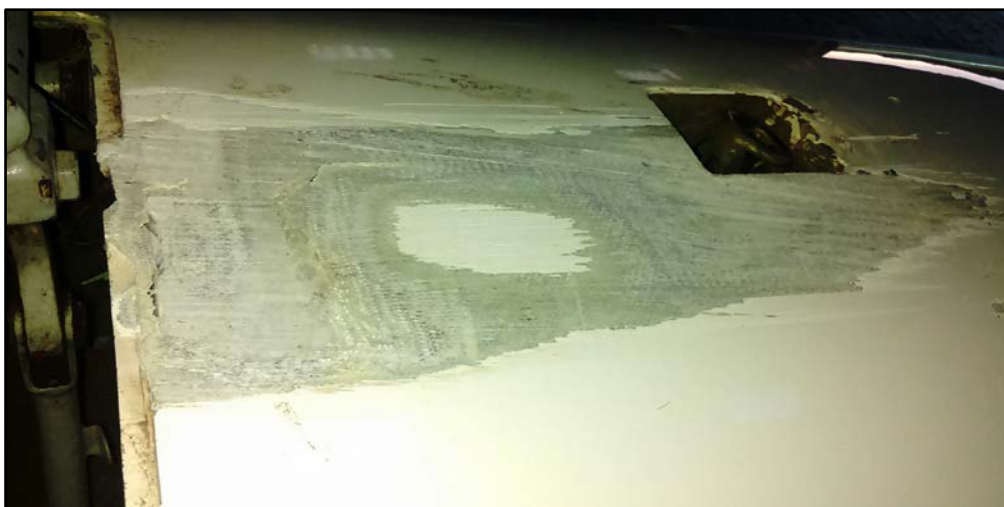
Der opstod en større skade på svæveflyets underside.

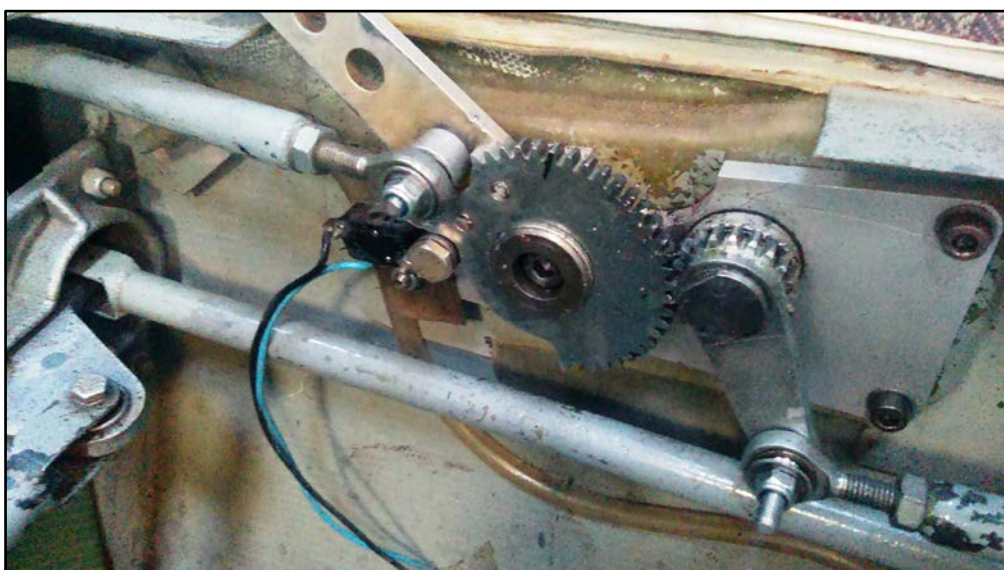
Havarikommissionen konstaterede efter havariet slitage, slør samt skade på landingsunderstellets ind- og udfældningsmekanisme herunder tilhørende overcentrering.

Nedenstående billede viser landingsunderstellets ind- og udfældningsmekanisme.

Der var på havaritidspunktet ingen vedligeholdelseskrav til landingsunderstellets ind- og udfældningsmekanisme i form af eksempelvis periodisk inspektion eller tidsbestemt udskiftning af sliddele.

Generel slitage og slør i landingsunderstellets ind- og udfældningsmekanisme kombineret med en hårdere sideværts landing end tilsigtet har med en vis grad af sandsynlighed medført, at landingsunderstellets overcentreringer ikke har været i stand til at fastholde landingsunderstellet i en udfældet og låst position, hvorved det kollapsede.

Ved dette havari kan det eksempelvis nævnes, at der på havaritidspunktet ikke var vedligeholdelseskrav til landingsunderstellets ind- og udfældningsmekanisme i form af eksempelvis periodisk inspektion eller tidsbestemt udskiftning af sliddele.

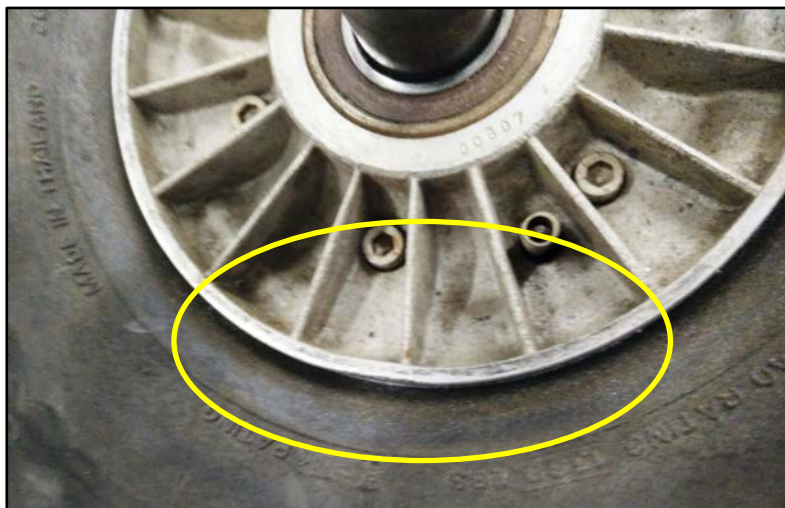
Skade på hovedhjulets fælg.

Ud fra skaderne på hoved- og halehjulets fælg skønner Havarikommisionen, at de aktuelle sidevindsforhold kan have ledt til en hårdere sideværts landing end tilsigtet.

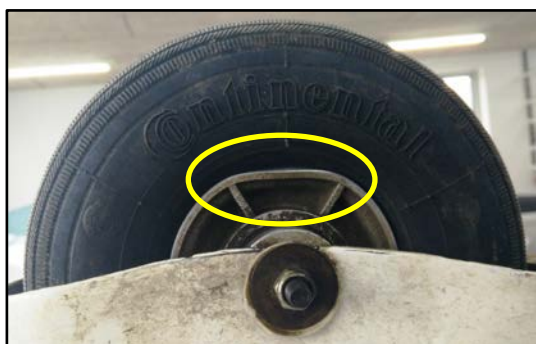
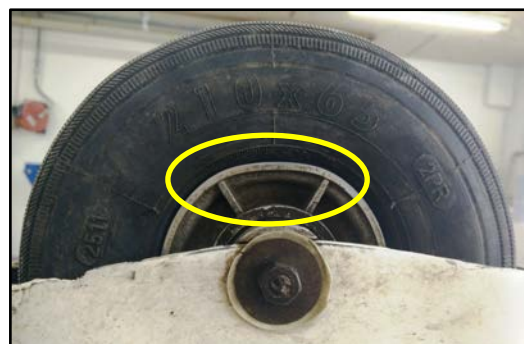
Skader på halehjulets fælg - henholdsvis venstre og højre side.

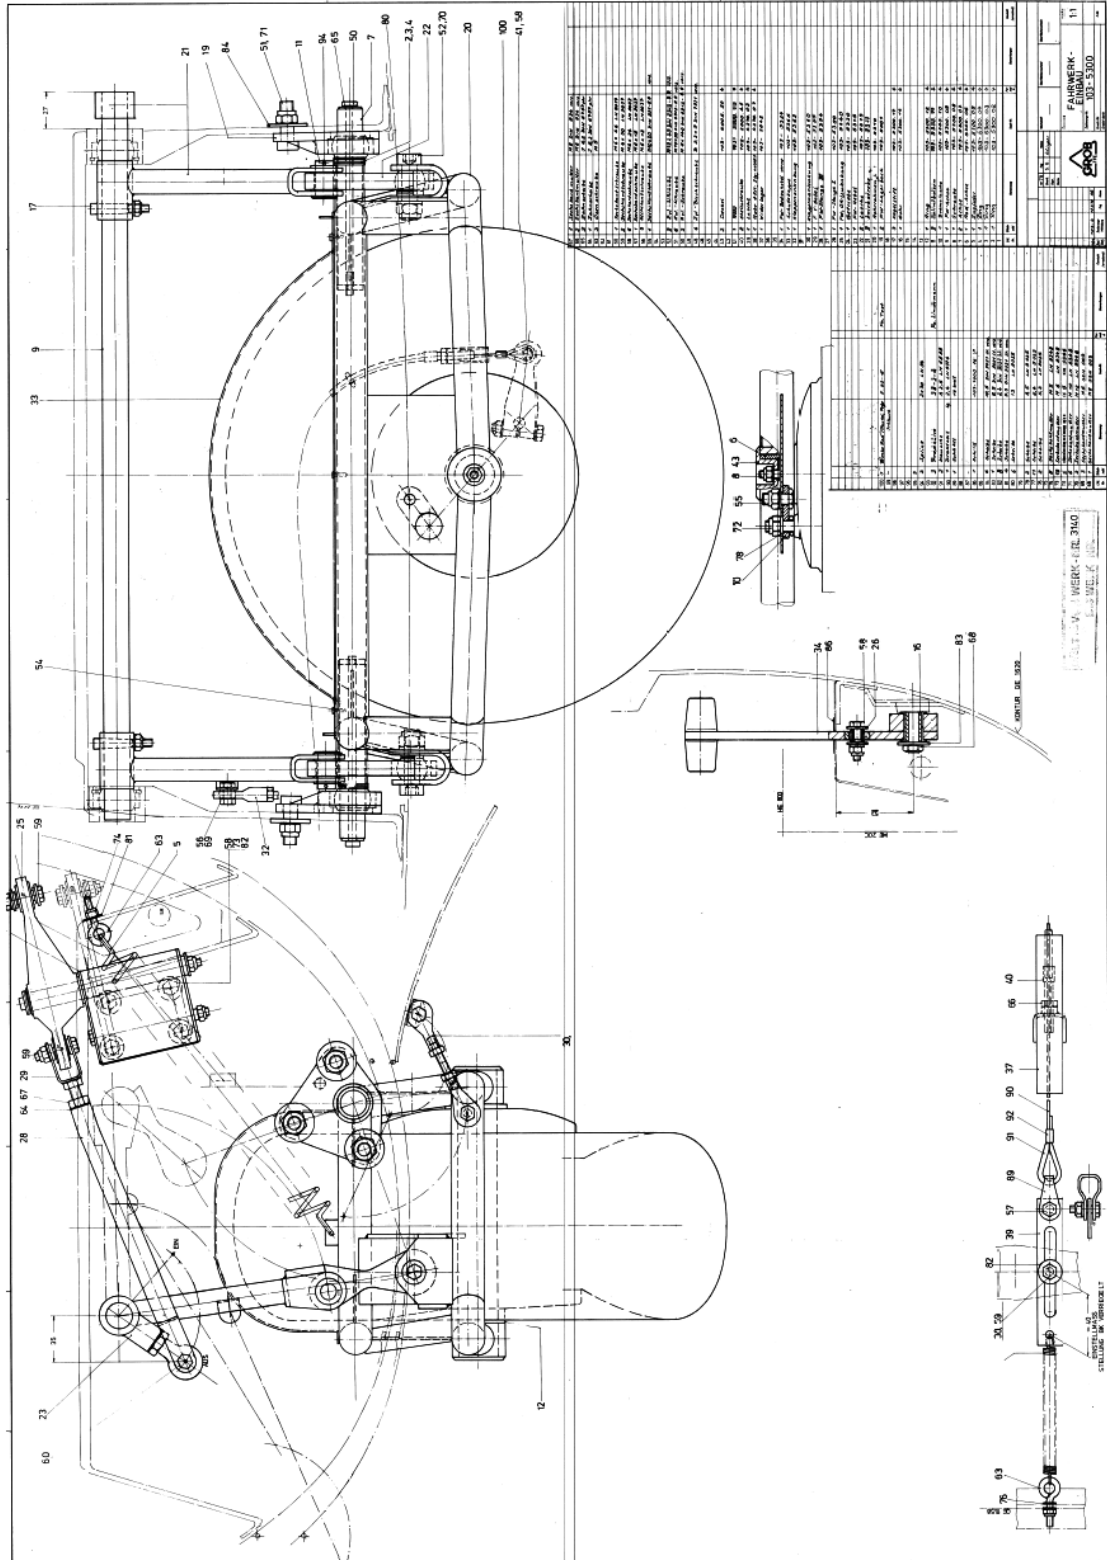
# BILAG 2

Se endvidere [bilag 2](#) for en teknisk tegning af landingsunderstellet.
