STATEMENT

HCLJ sagsnummer:	HCLJ510-2017-325
UTC dato:	16-04-2017
UTC tidspunkt:	12:05
Begivenhed:	Accident
Sted:	Grønnessegaard ved Hundested
Personskade:	None
Informationskilde:	Underretningsformular, fotodokumentation og interview

Registrering:	OY-CAB
Flytype:	PARTENAVIA P68 B
Flyveregler:	Visual Flight Rules (VFR)
Operationstype:	Non-Commercial Operations Pleasure Cross Country
Flyvefase:	Take-off
Flykategori:	Fixed Wing Aeroplane Small Aeroplane
Sidste afgangssted:	Denmark (Grønnessegaard)
Planlagt landingssted:	Denmark (Hesselø)
Skade på fly:	Substantial

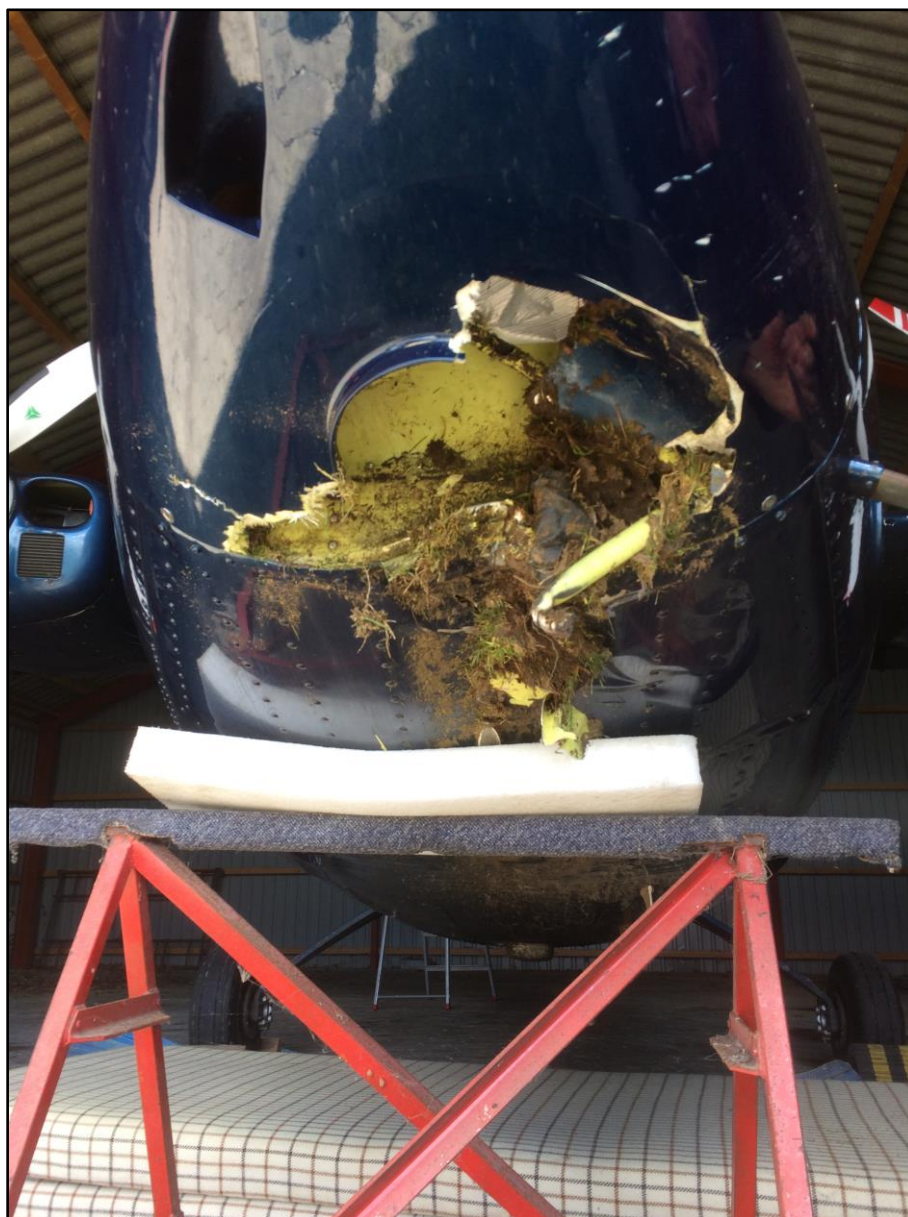
Flyet startede og umiddelbart efter, at flyet var kommet i luften, hørte piloten et højt smæld og observerede, at flyets næsehjul og transporttrækstang lå på banen.

Nedenstående billede viser skaderne efter næsehjulets separation fra undersiden af den forreste del af flyets krop samt skaderne i forbindelse med den efterfølgende landing på græsbanen.
