Accident Investigation Board Denmark

# REDEGØRELSE

**25-07-2016**

**OY-DVA**

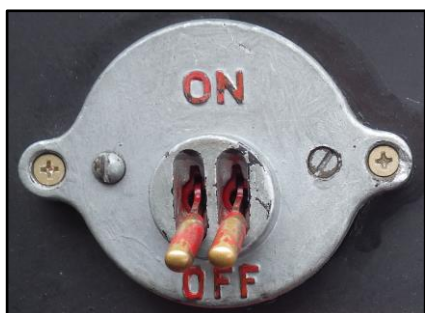
Billede 1.

Billedet 1 viser flyets magnetkontaktpanel:

Den venstre kontakt aktiverede den venstre magnet og den højre kontakt aktiverede den højre magnet.

Da piloten under fejlsøgningen af motoren identificerede fejlen til den ene magnet, blev den fejlbehæftede magnet ikke slået fra, da det ikke var en procedure, som piloten genkendte fra andre flytyper.

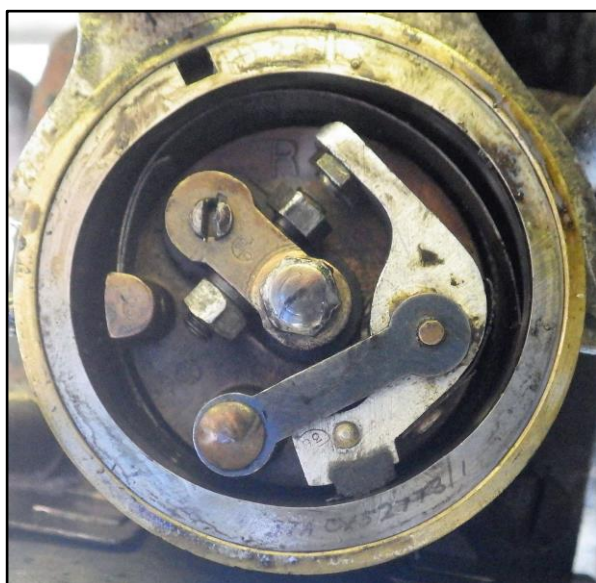
Inspektionen afdækkede, at højre magnets platiners var intakte, og at venstre magnets platiners var fejlbehæftede.

Billede 3. Her ses hele fjederen i venstre magnets platiners.

Magnetinspektionen, der blev udført efter havariet, viste at fjederen i den venstre magnets platiner var brudt.

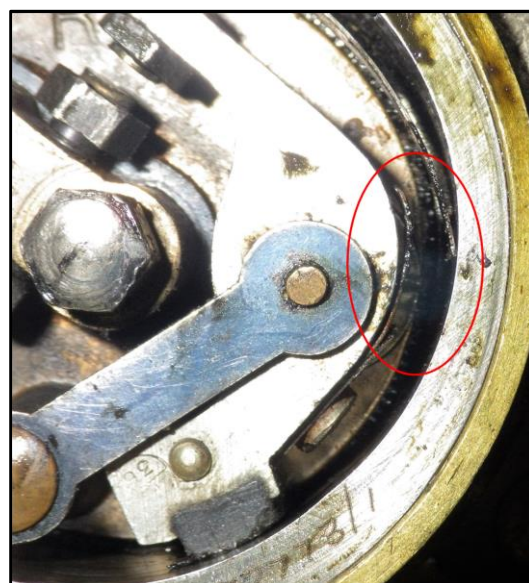
Som det fremgår af nedenstående billeder (3 og 4) var platinernes fjeder på venstre magnet brudt.

Billede 4. Et udsnit af fjederen, hvor bruddet af fjederen er markeret med den røde ellipse.

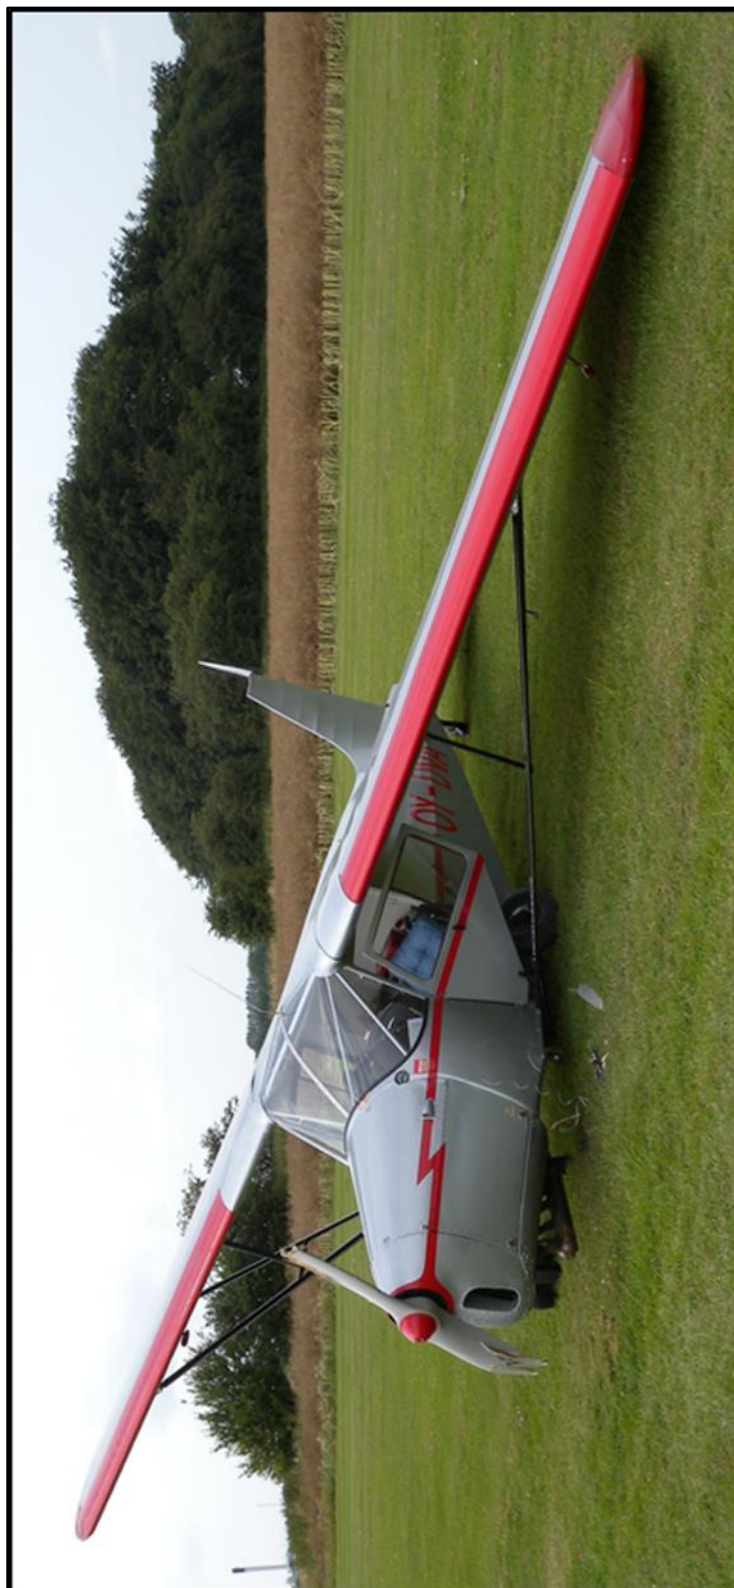
## BILAG 1

- Venstre understels fjederben brækkede, og stræberen bøjedes bagud under flykroppen
- Propelladerne blev beskadigede
- Udstødningssystemet blev beskadiget
- Venstre vingetip blev beskadiget

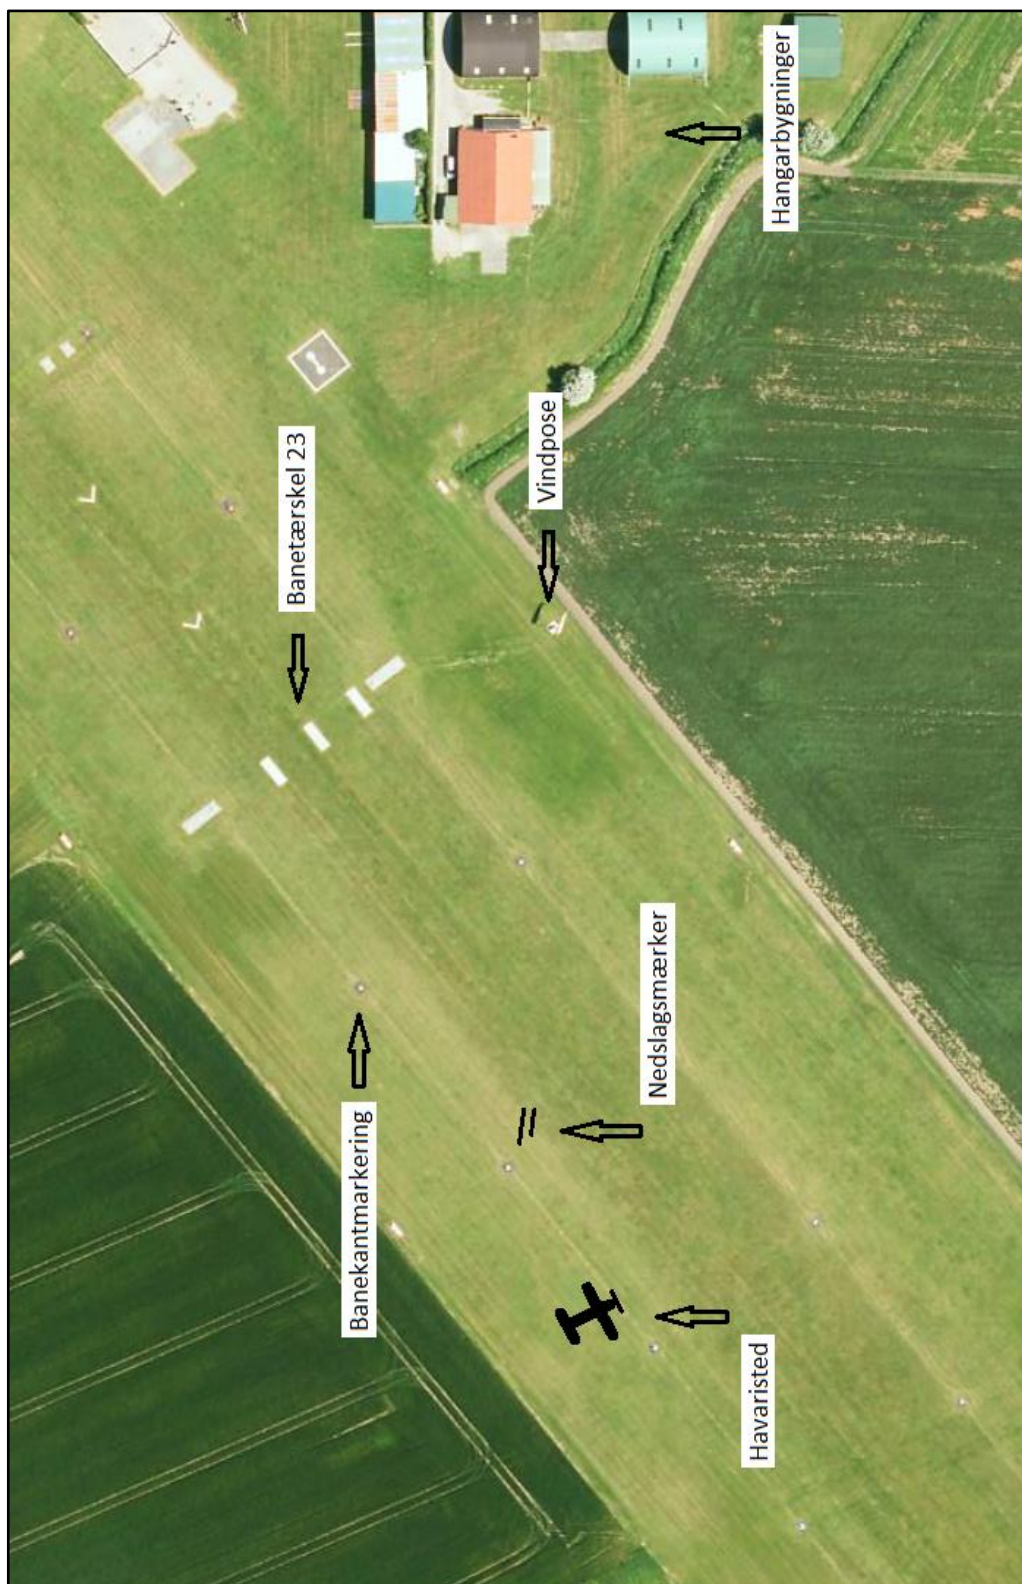
Flyet havarerede i den højre sikkerhedszone ca. 118 m efter tærsklen til bane 23.
