Havarikommisionen
Accident Investigation Board Denmark

REDEGØRELSE

PIPER PA28 180

OY-BCU

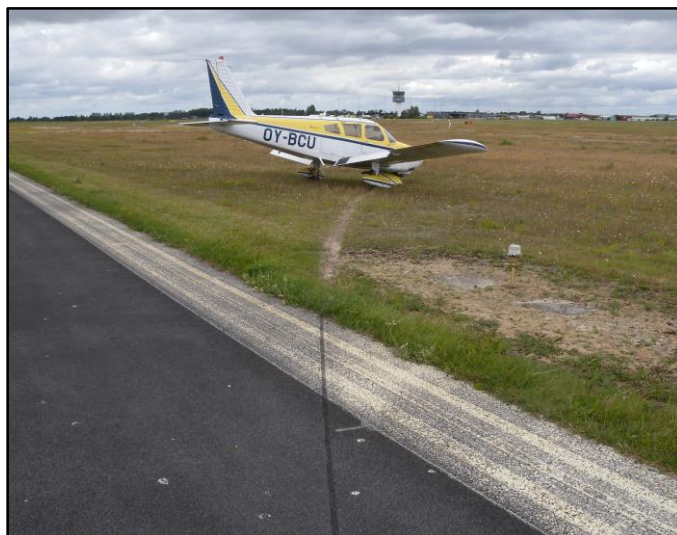
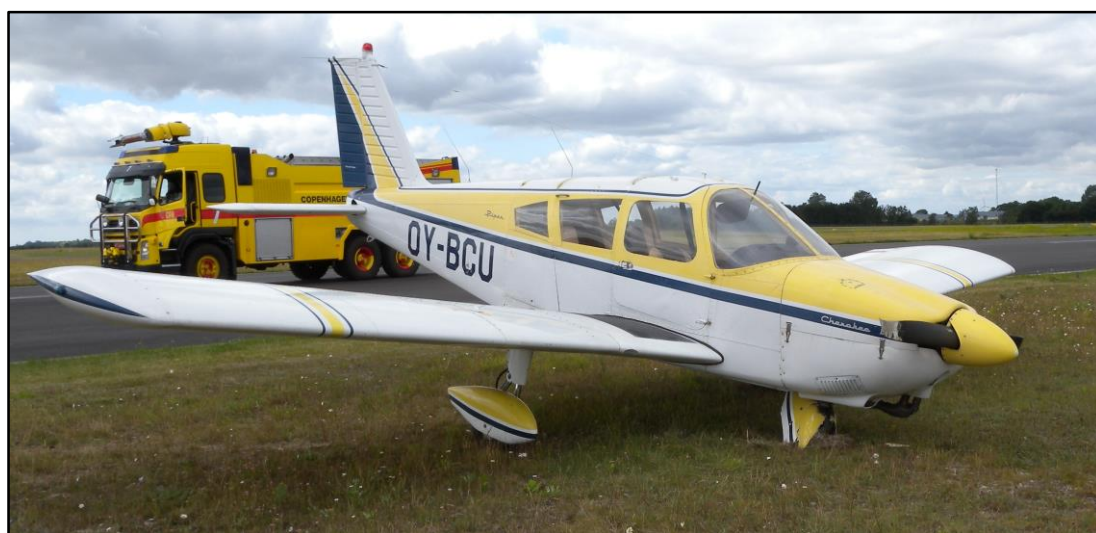
Næsehjulsunderstellet og næsehjulsstrukturen blev væsentligt beskadiget, og der opstod skader på flyets propeltipper som følge af flyets kontakt med banen og græsset i sikkerhedszonen.

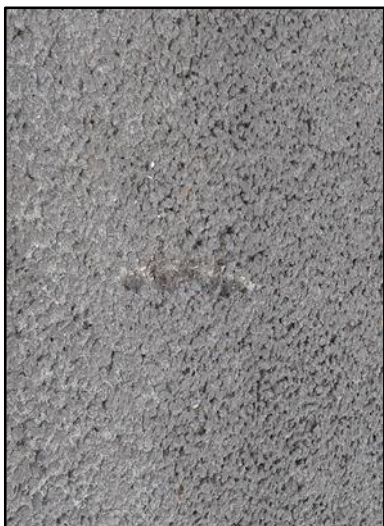
185 m

Banen fik overfladiske skader som følge af kontakt med flyets propel (et mærke efter 185 m, tre mærker efter 230 m og fire mærker efter 273 m efter tærsklen).

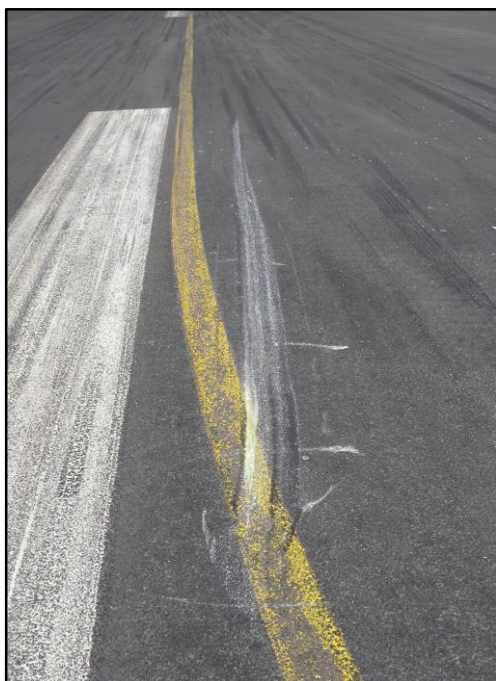
Der var slid-aftegning fra flyets næsehjulsdæk og -skærm (efter 273 m og 317 m efter tærsklen).

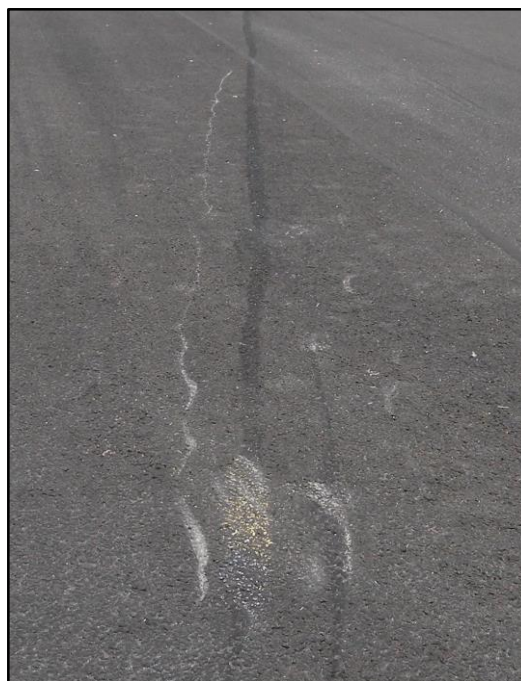
Ca. 317 m efter tærsklen brød næsehjulsstrukturen sammen, og flyet trak mod højre side af banen.
