Havarikommisionen
Accident Investigation Board Denmark

REDEGØRELSE

Alvorlig hændelse

ROBINSON R44

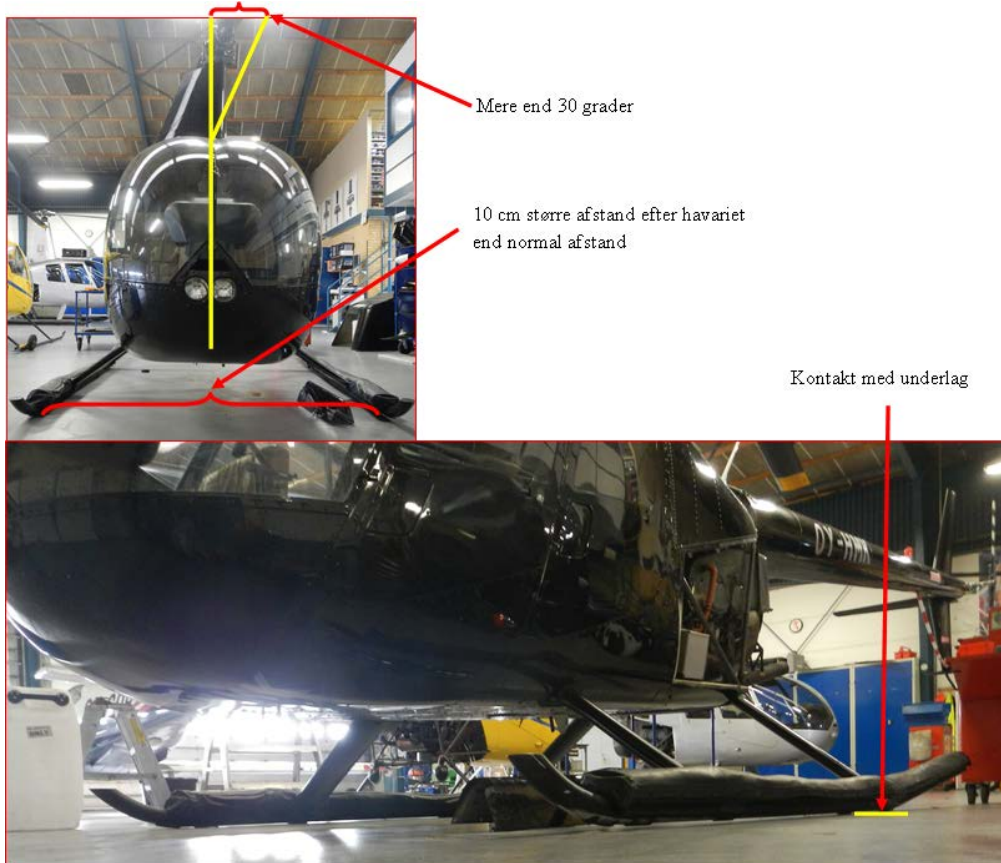
Der opstod væsentlige skader på helikopteren.

Havarikommissionen besigtigede helikopteren på værkstedet fire dage efter indrapporteringen og konstaterede, at:

- Afstanden mellem mederne var 10 cm større end den normale afstand mellem mederne på en R44.
- Venstre mede var bukket op således, at meden kun rørte det plane underlag med de sidste to til tre cm af meden.
- Hovedrotormasten havde været i en yderposition mod venstre på mere end 30 grader i forhold til lodret position. Hovedrotormastens aerodynamiske strømlinjeskærm havde haft kontakt med fuselagen og havde efterladt et indtryksmærke.

At skaderne ikke blev afdækket kan med sandsynlighed tillægges det forhold, at helikopteren stod på et ujævnt græsareal, og at hovedrotormasten var vendt tilbage til sin normale position.

Havarikommissionen vil gerne understrege vigtigheden af, at luftfartøjer undersøges af certificeret teknisk personel, som ved, hvad der specifikt bør inspiceres for at afdække eventuelle skader i forbindelse med hårde sætninger og landinger.

Havarikommissionen finder det vigtigt, at certificeret teknisk personel foretager inspektion af luftfartøjer som har været udsat for hårde sætninger og landinger således, at det sikres, at eventuelle skader afdækkes og udbedres inden fortsat flyvning.

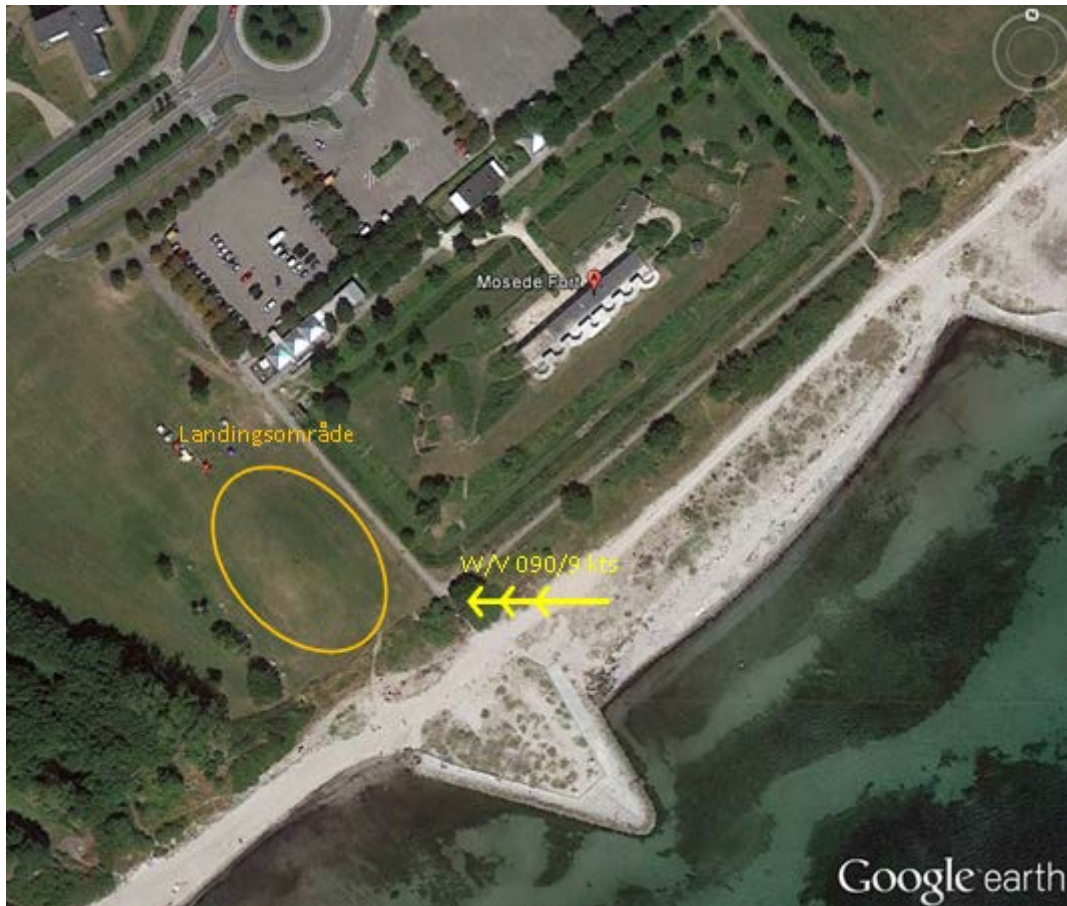
Landingsområdet var et plant græsareal med begrænset bevoksning og ingen forhindringer. Piloten vurderede vinden til at komme fra øst og med en styrke på 9 knob.

Landingsområdets begrænsede bevoksning, ingen tilstedeværelse af forhindringer, vindretning og vindstyrke vurderes til at have haft ingen eller mindre indflydelse på hændelsesforløbet.
