Havarikommissionen

REDEGØRELSE

VANS RV8

OY-RVS

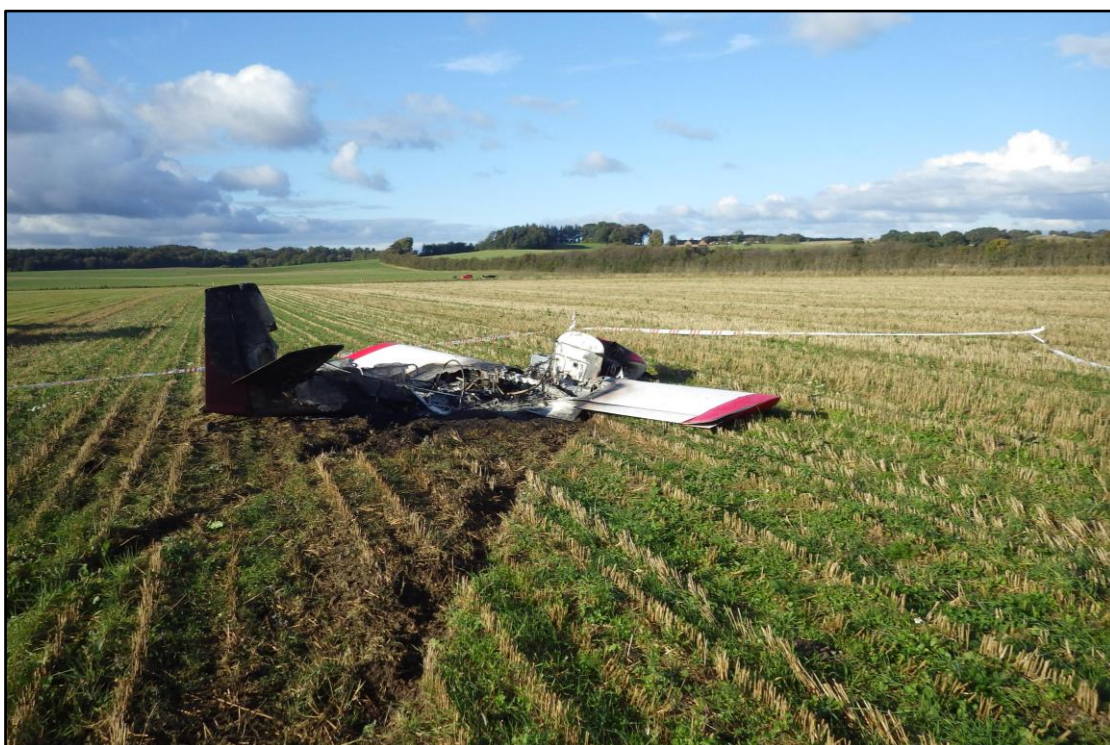
Flyet blev ødelagt ved havariet.

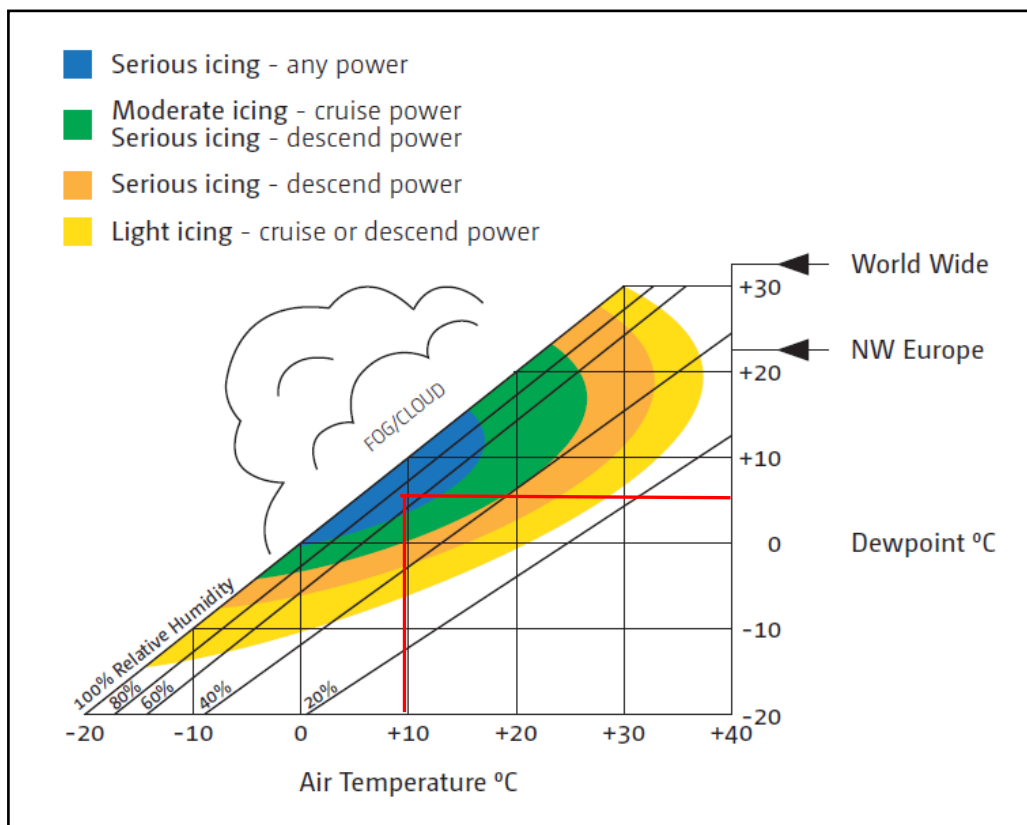
Risiko for karburatorisning

Generelt:	Nordøstlig strømning af instabil koldluft med isolerede regnbyger.
Vejr:	Isolerede regnbyger i området lige syd for Brædstrup, som bevægede sig mod sydvest.
Sigtbarhed:	God, formentlig 20-30 kilometer (km), i regnbyger ned til 5 km
Skyer:	3-7/8 cumulus/towering cumulus i 2000-4000 fod.
Jordvind:	Nord-nordøst 5-10 knob.
Turbulens:	Ingen.
Windshear:	Ingen.
Temperatur:	9,5° Celsius (C).
Dugpunkt:	4,8°C .

- De aktuelle temperatur- og dugpunktforhold medførte en reel risiko for alvorlig karburatorisning i forbindelse med flyets start og indledende stigning.
- Flyets karburatorforvarmesystem var sandsynligvis ikke i stand til at hæve luftindsugningstemperaturen tilstrækkeligt til at forebygge karburatorisning.
- Manøvrering i lav flyvehøjde og ved lav flyvefart i forsøget på at vende tilbage til bane 33 øgede risikoen for stall og deraf afledt tab af kontrol over flyet.

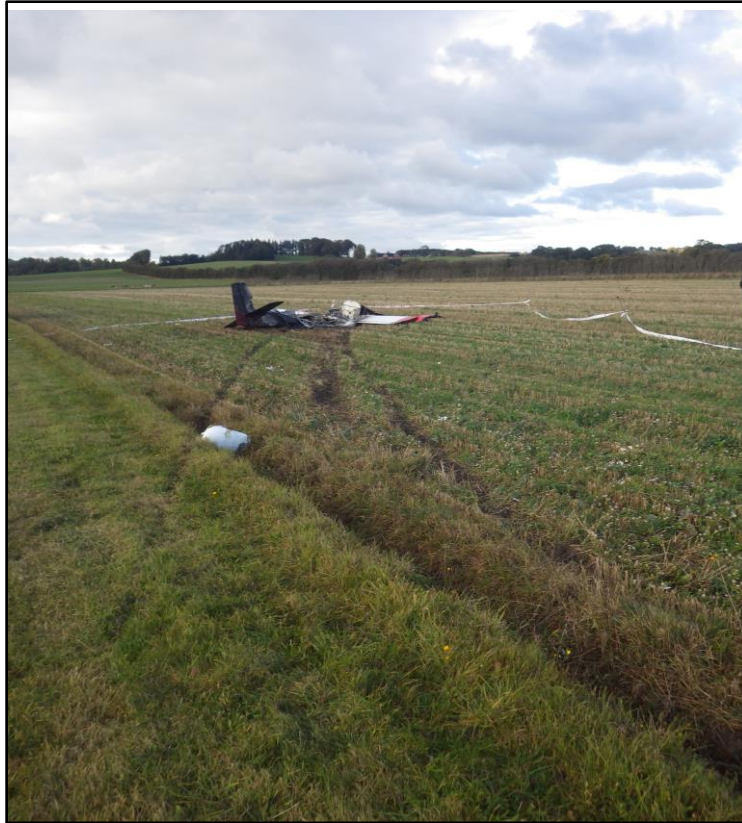
Nedslagsmærker observeredes ca. 70 meter syd for flyvraget. Ved nedslagsstedet blev der fundet dele fra flyets højre hovedhjulsunderstel samt dele fra flyets højre brændstoftank.

Undersøgelsen af flyvraget afdækkede, at højre hovedhjulsunderstel under hændelsesforløbet penetrerede højre brændstoftank, hvilket medførte en større brændstoftækage og en efterfølgende brand.

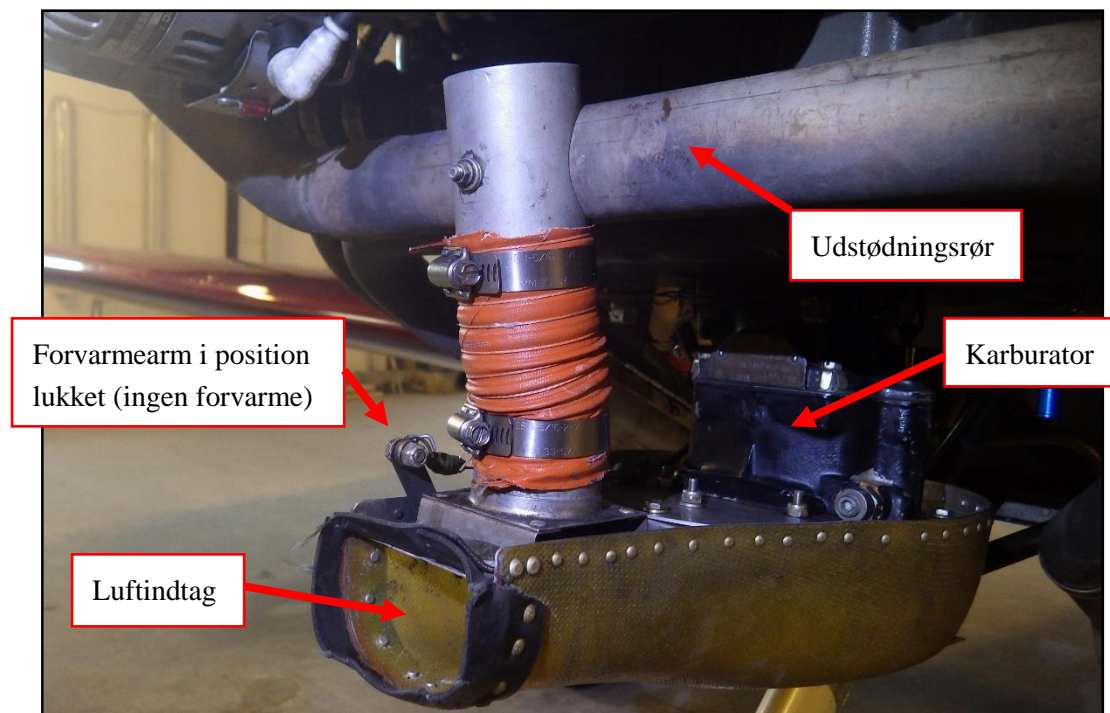
Motoren var udstyret med et karburatorforvarmesystem. Karburatorforvarmesystemet er illustreret på nedenstående billede. Billedet er fra et fly, der var identisk med OY-RVS.

- Luftfilterhuset havde ikke en bypass funktion, der sikrede motoren indsugningsluft ved et tilstoppet luftfilter på grund af eksempelvis is og /eller andre materialer.

Ud fra det faktuelle hændelsesforløb var det Havarikommisionens opfattelse, at det monterede karburatorforvarmesystem ikke var i stand til at opfylde det angivne krav i CS-23.

Havarikommisionen skønnede, at der sandsynligvis ikke var tale om et enkeltstående tilfælde og orienterede derfor TBST om det afdækkede forhold d. 05-12-2016.

TBST informerede d. 30-08-2017 Havarikommisionen om, at TBST i dialog med KZ og Veteranklubben havde iværksat en proces for at afdække omfanget af ovenstående forhold med det formål at sikre forebyggende tiltag og derved minimere risikoen for begivenheder af lignede karakter.

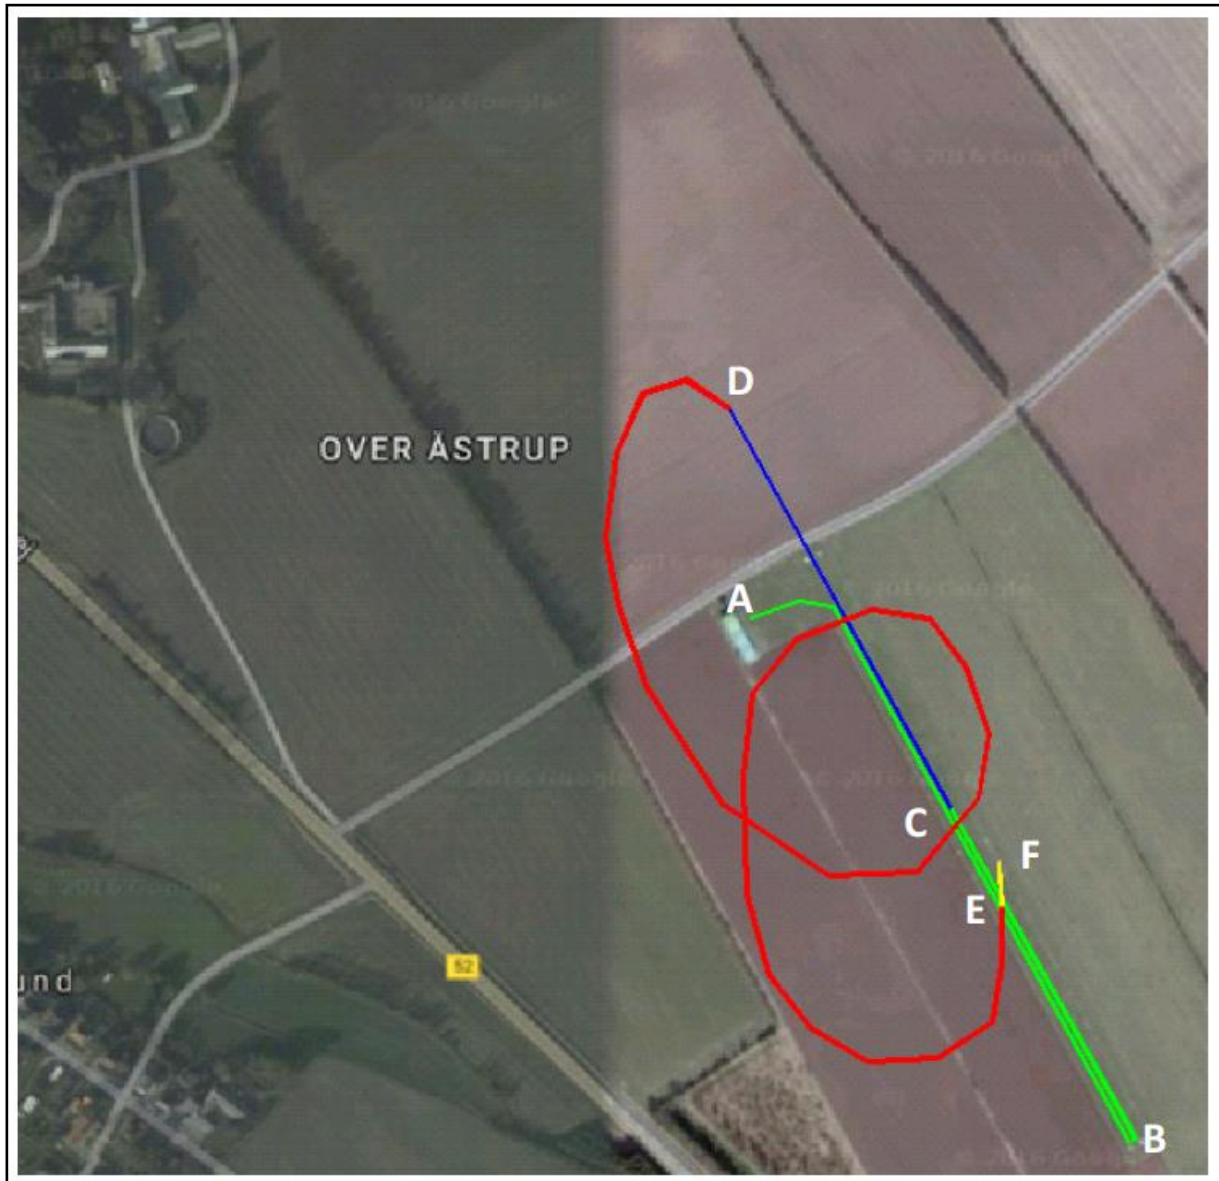
BILAG 1

- A: Motorstart og tomgangskørsel i ca. 5 minutter.
- B: Motoropvarmning.
- C: Piloten bragte flyet i luften.
- D: Ca. 70 meter over jorden – ujævn motorgang.
- D-E: Manøvrering for at vende tilbage til bane 33 herunder pilotvalg af højre brændstoftank.
- E: Nedslag.
- F: Fuldt stop på en tilstødende mark og en efterfølgende brand.
