**Havarikommissionen**

# **REDEGØRELSE**

**Alvorlig hændelse**

**SCHEMPP HIRTH (Arcus M)**

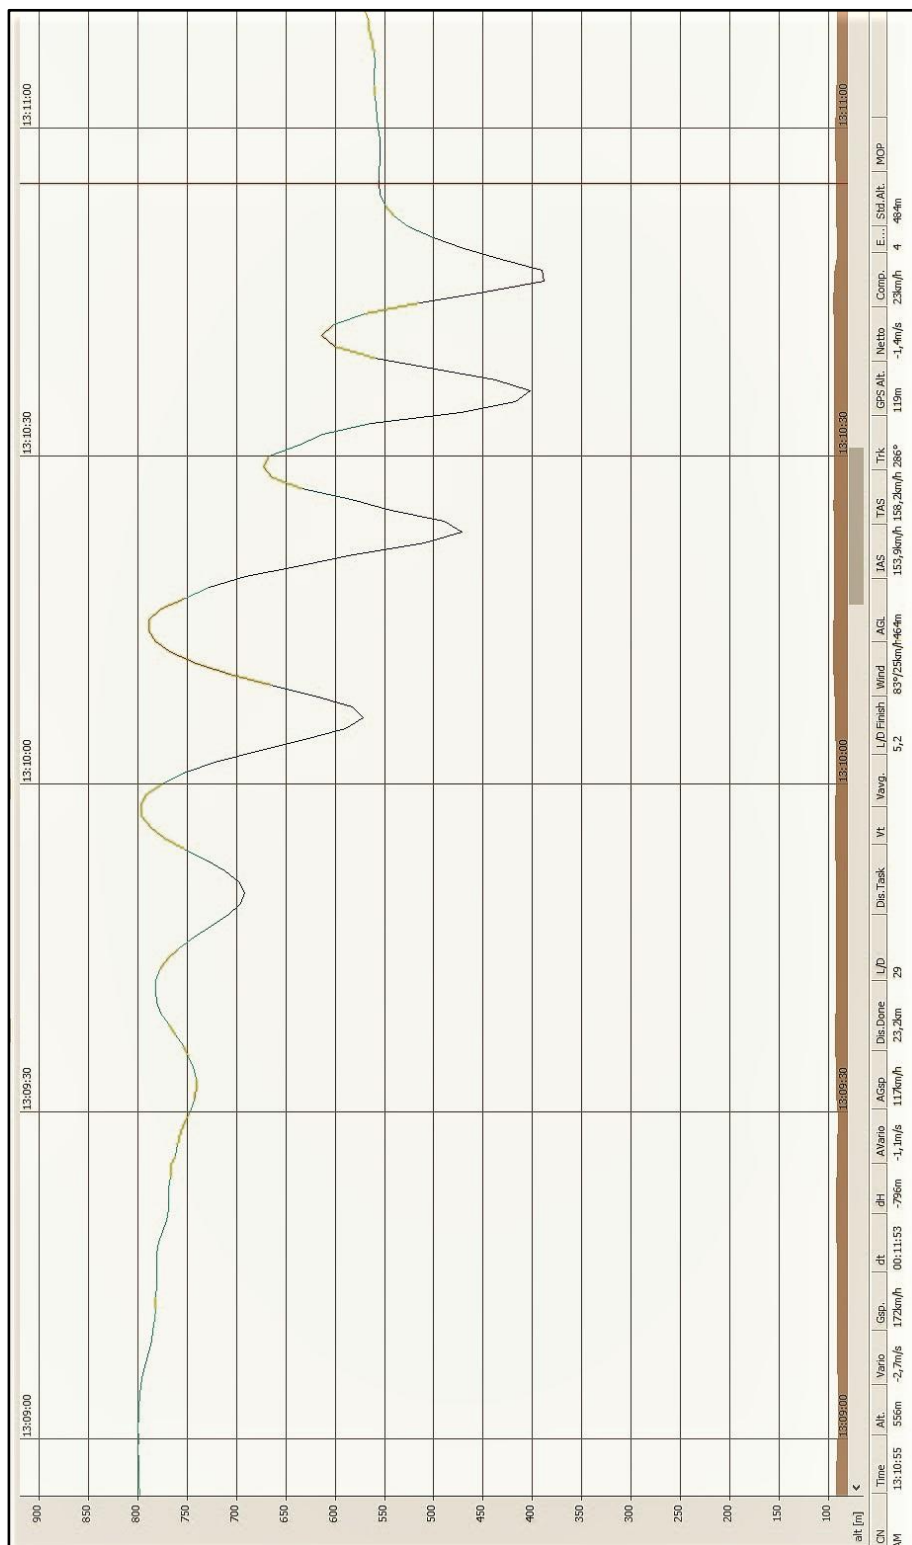
# BILAG 1

Svæveflyet foretog i løbet af de næste ca. 70 sekunder fem oscillationer af tiltagende styrke. Flyvehøjden var mellem ca. 800 m ned til ca. 390 m.

Flyvehøjder - GNSS loggerdata.

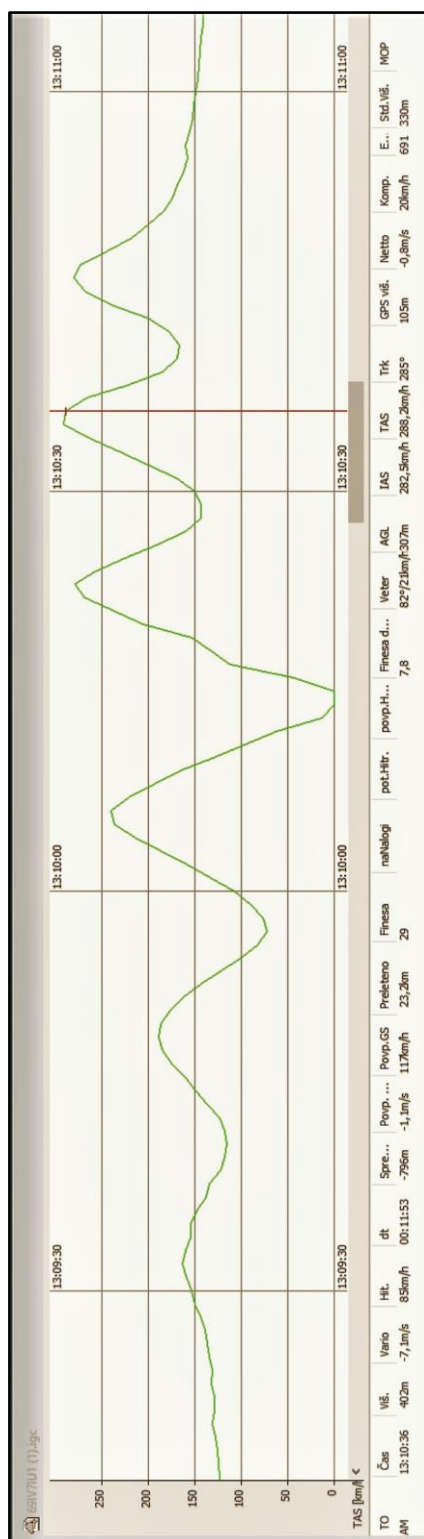
## BILAG 2

Flyvehastigheden varierede mellem ca. 0 kilometer i timen (km/t) til ca. 290 km/t (True Air Speed (TAS)).

Jævnfør GNSS loggerens data (bilag 2 og 4) fløj svæveflyet kl. 13:10:36 med en flyvehastighed på ca. 288 km/t (TAS) og blev udsat for en G-påvirkning på ca. 6 G.

Havarikommissionen vurderer, at skaderne på svæveflyet opstod ved overbelastning som følge af en flyvehastighed, der lå over flyfabrikantens begrænsning (uden for det godkendte operationsområde) og ved en G-påvirkning, der var lig svæveflyets strukturelle begrænsning (*ultimate load*).

Flyvehastigheder (TAS) - GNSS loggerdata.

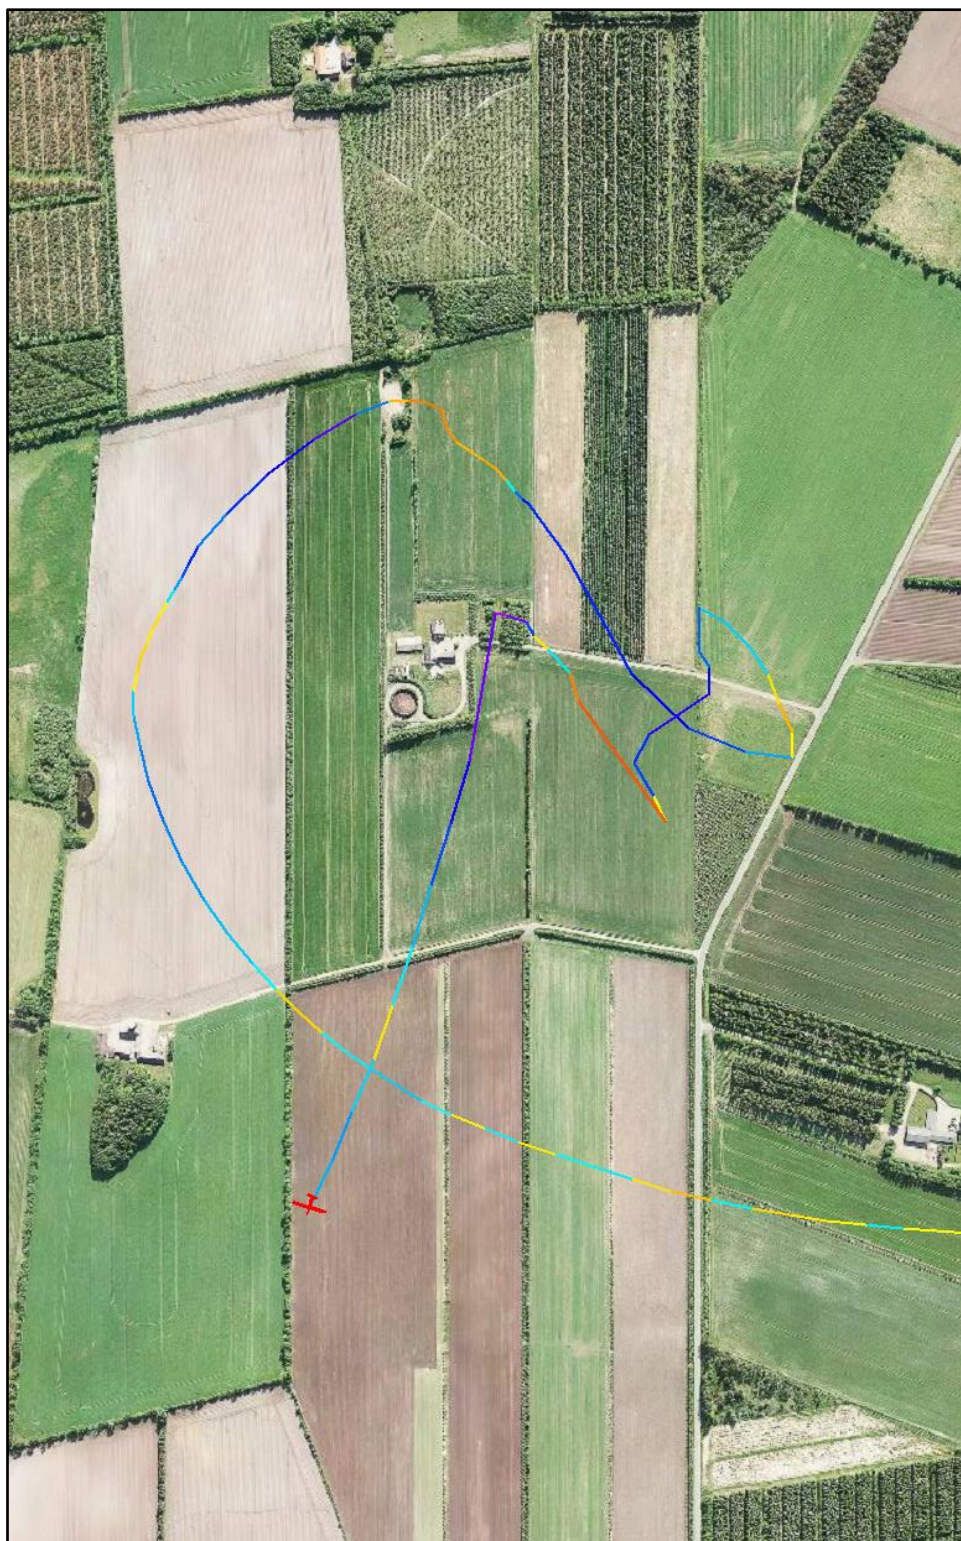
## BILAG 3

Svæveflyets kurs varierede over hele kompasskalaen - fra en nordlig indgangskurs til en vestlig udgangskurs.

Track - GNSS loggerdata.

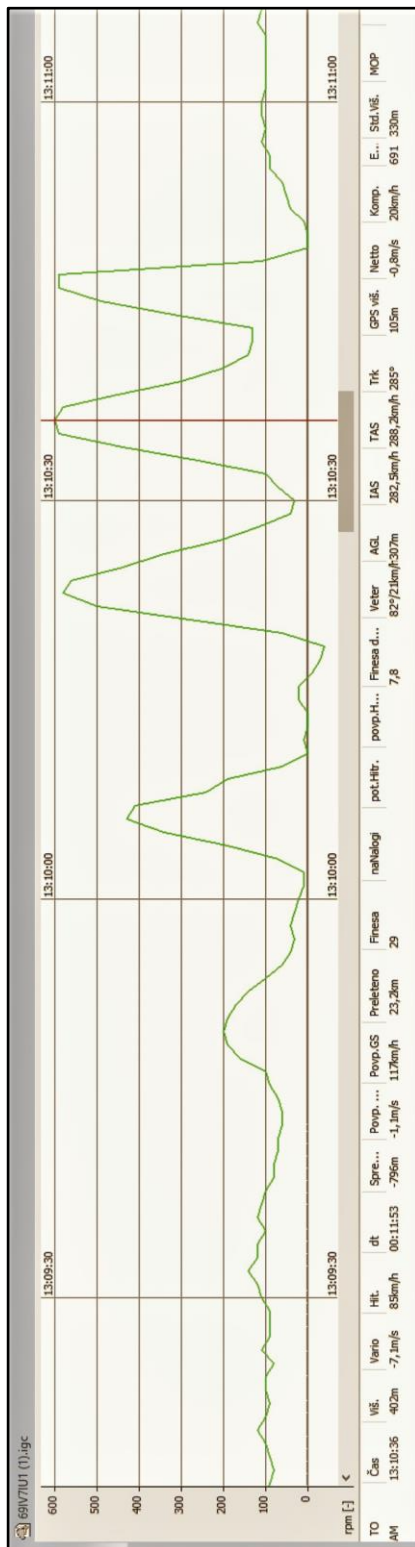
## BILAG 4

G-påvirkningen (G) varierede mellem ca. – 0,4 G til ca. + 6 G.

G-påvirkninger (forhold 100 : 1 G) - GNSS loggerdata

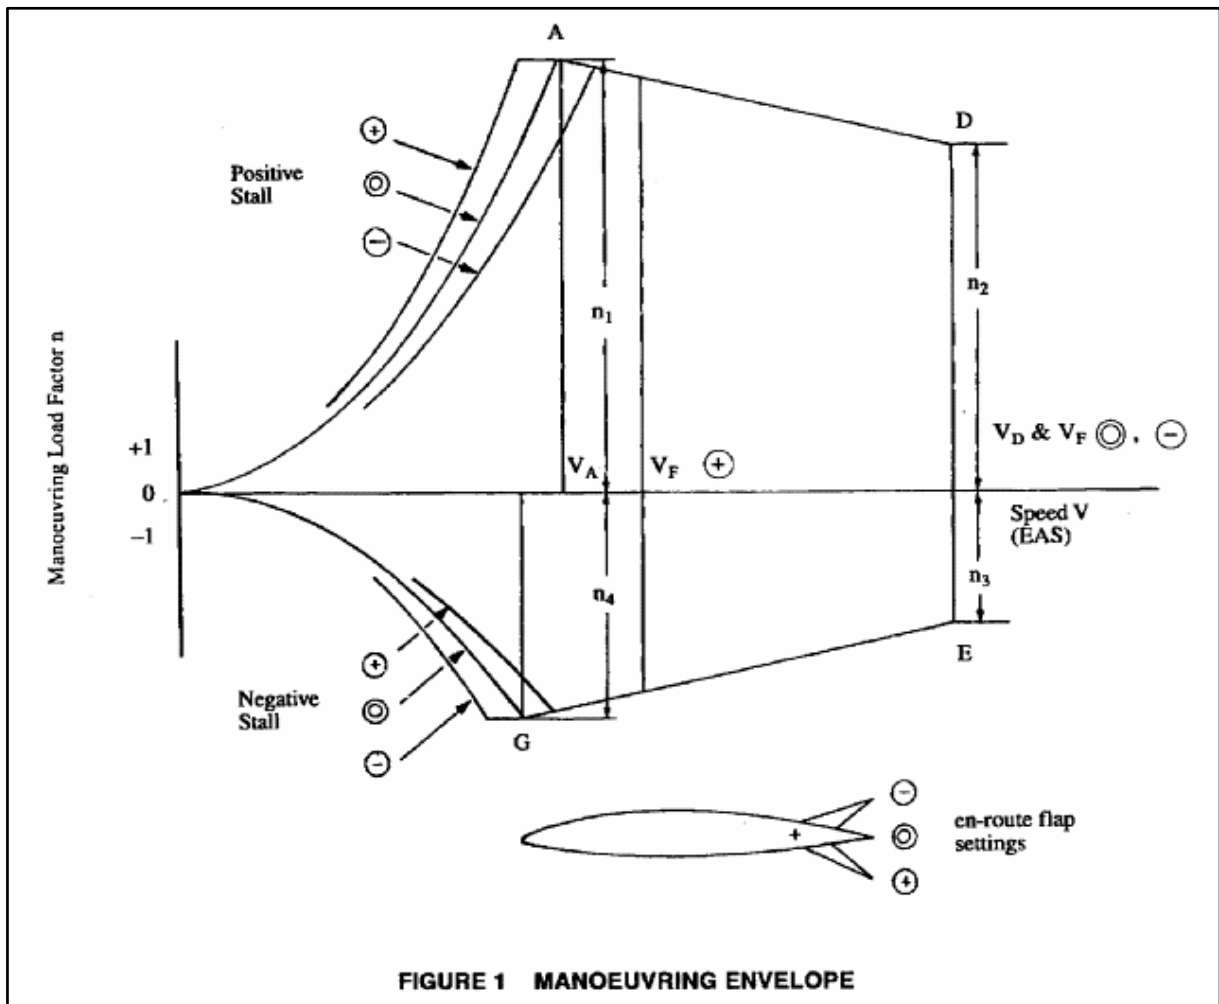
## BILAG 5

Svæveflyet var designet og godkendt efter EASA CS 22 standard, hvilket indebærer, at svæveflyet ikke måtte udsættes for større G-påvirkninger under normal flyvning (*limit manoeuvring load factors*) end følgende:

- -2,65 G til +5,30 G ved  $V_A$  (180 km/t) Equivalent Air Speed (EAS)
- -1,50 G til +4,00 G ved  $V_{NE}$  (280 km/t) EAS

Ovenstående var defineret som begrænsende værdier inden for det godkendte operationsområde, defineret i nogle af yderpunkterne i CS 22.333 "Flight Envelope".
