Havarikommissionen
Accident Investigation Board Denmark

REDEGØRELSE

TAYLOR (J3C-65 (Army L-4))

OY-AFW

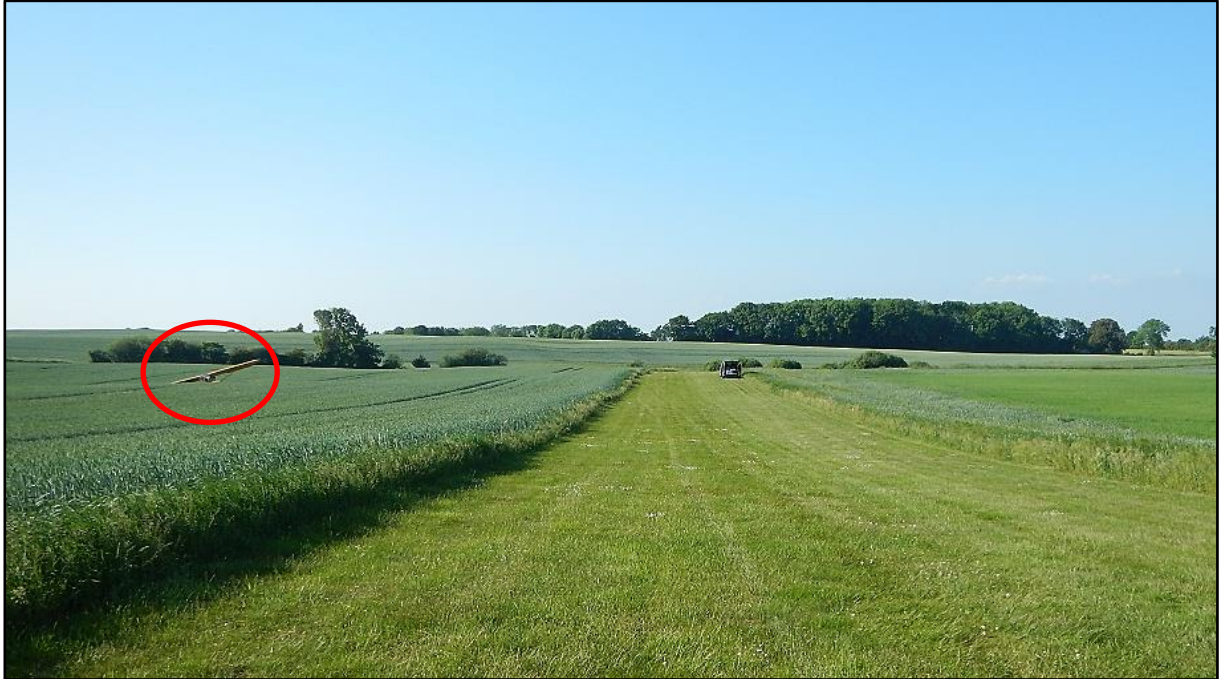
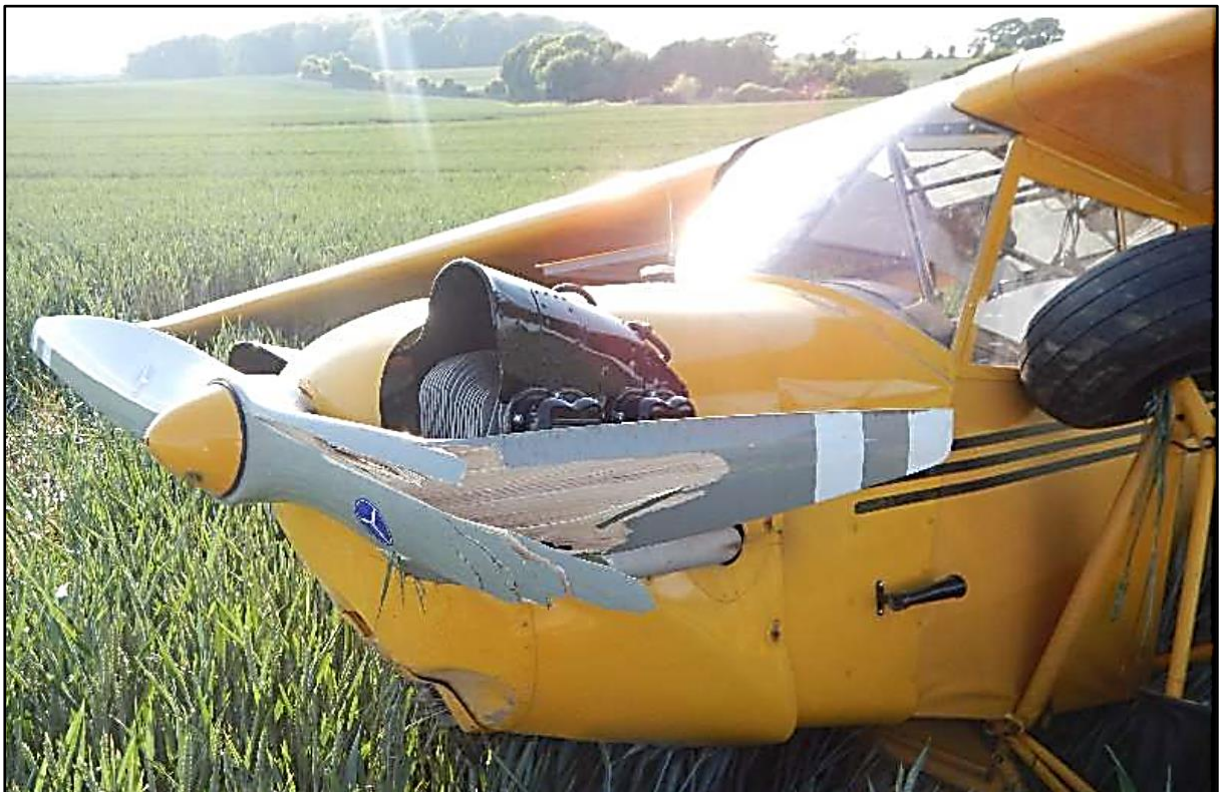
BILAG 1

Flyet kom til et fuldt stop i en kornmark med flyets næse vendende mod syd.

Der opstod væsentlige skader på flyets krop, vinger, understel og propel.
