STATEMENT

HCLJ sagsnummer:	HCLJ530-2017-65
UTC dato:	06-07-2017
UTC tidspunkt:	15:21
Begivenhed:	Accident
Sted:	Studsgaard syd for Herning
Personskade:	None
Informationskilde:	Underretningsformular, fotodokumentation og interview

Registrering:	D-KGJM
Flytype:	SCHLEICHER (ASH 31)
Flyveregler:	Visual Flight Rules (VFR)
Operationstype:	Non-Commercial Operations Pleasure Local
Flyvefase:	Landing
Flykategori:	Fixed Wing Sailplane (Glider) Powered Sailplane (Glider)
Sidste afgangssted:	Denmark EKHG : Herning/Skinderholm
Planlagt landingssted:	Denmark EKHG : Herning/Skinderholm
Skade på fly:	Substantial

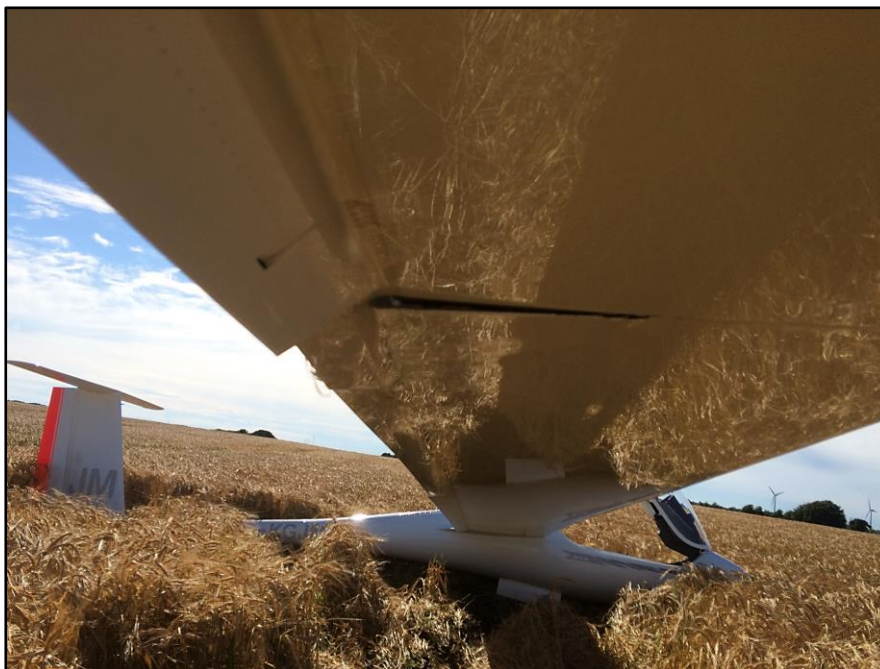
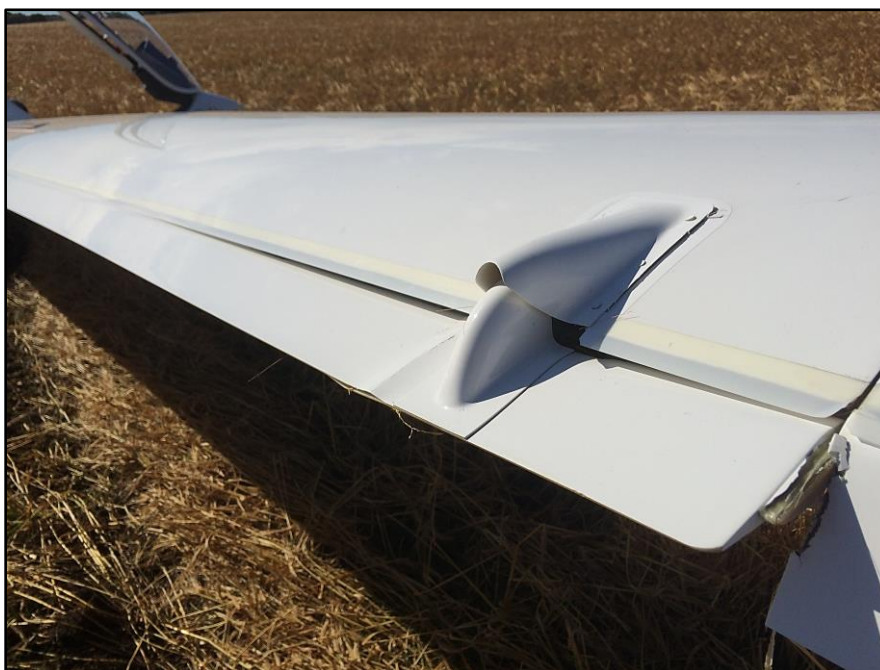
Det var pilotens oplevelse, at opbremsningen var så markant, at svæveflyets haleparti løftede sig. Efter en opbremsning over ca. 5-8 meter, fik højre vingetip kontakt med kornet, og svæveflyet lavede et ground loop.

Der opstod større skader på svæveflyets højre vinge.
