Havarikommissionen
Accident Investigation Board Denmark

REDEGØRELSE

Alvorlig hændelse

TECNAM P2002 JF

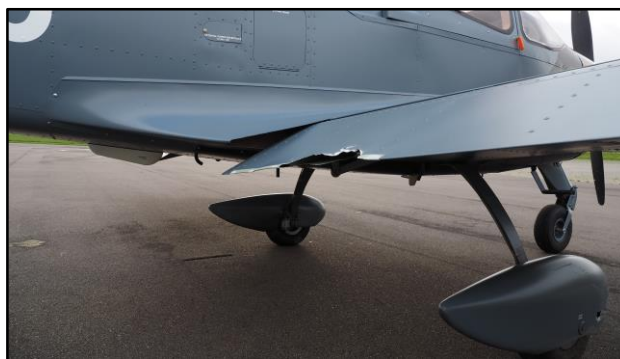
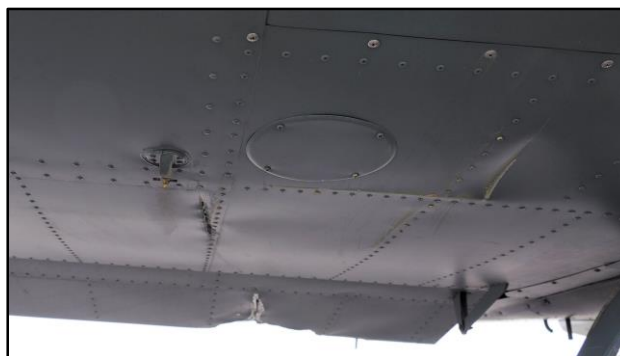
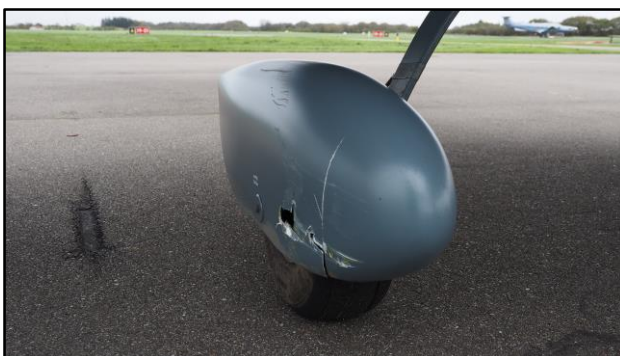
Undersiden af flyets højre vinge og højre hovedhjulshjulkasse ramte APAPI til bane 19.

Under hændelsesforløbet skete der skader på undersiden af flyets højre vinge samt på det højre hovedhjuls hjulkasse.
