Redegørelse

Persontog kollideret med gravemaskine ved Herfølge den 28.04.2015

HCLJ620-2015-20	Ulykke	Kollision	Togkørsel
Dato:	28.04.2015	Tidspunkt:	00:27
Sted:	Herfølge	Jernbanevirksomhed:	DSB
Infrastrukturforvalter:	Banedanmark

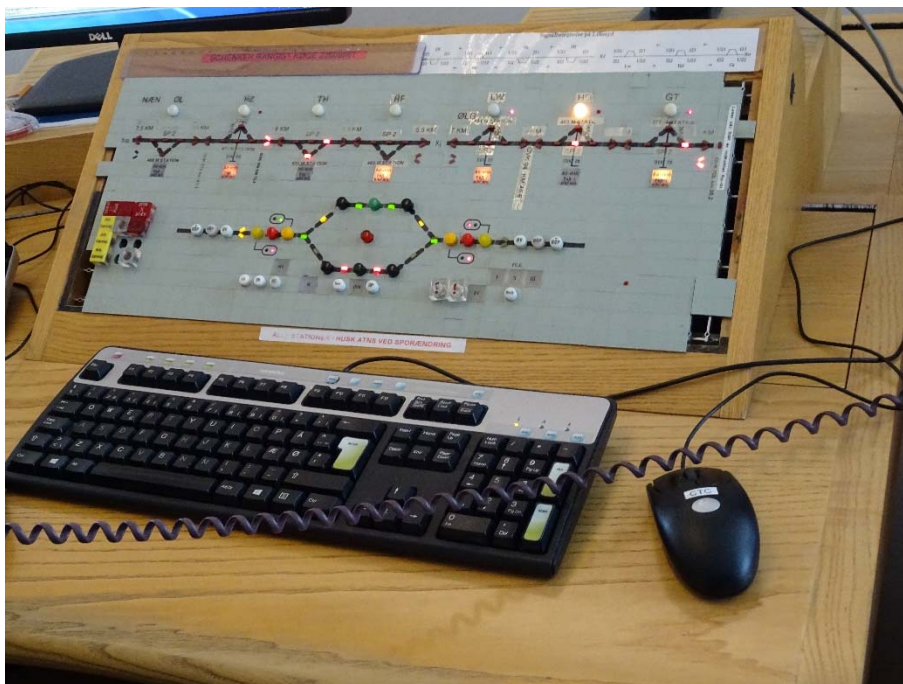
1 Betjeningspanel for "landstationerne" på Lille Syd - tastatur til betjening af Køge station

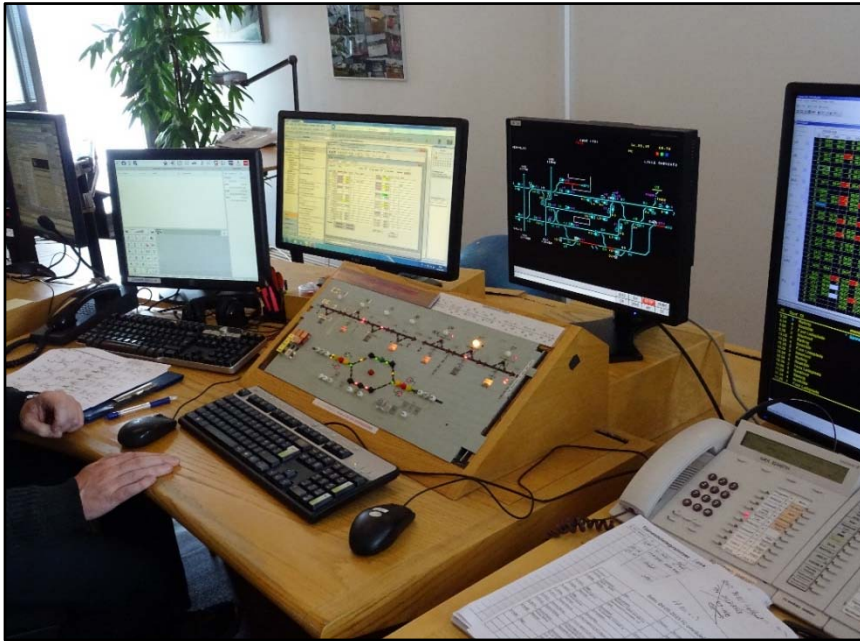
2 Fjernstyringsplads for Lille Syd med sportavle for "landstationerne" og tastatur og skærm for Køge station

Da SR-arbejdslederen ringede til stationsbestyreren i FC Roskilde og anmodede om en ”kort sporspærring” mellem Køge og Herfølge, skete det på et tidspunkt, hvor stationsbestyreren var stærkt optaget af problemer på Nordvestbanen, som han også var fjernstyringsleder for og kontrollerede fra den separate plads til venstre for fjernstyringsanlægget for ”Lille Syd”.
