Foreløbig redegørelse

Godstog kollideret i Padborg

HCLJ610-2013-13	Ulykke	Afsporing	Togkørsel
Dato:	30.11.2013	Tidspunkt:	19:42
Sted:	Padborg	Jernbanevirksomheder:	TX Logistik (TXL) DB Schenker
Infrastrukturforvalter:	Banedanmark		
Personskade:	Ingen

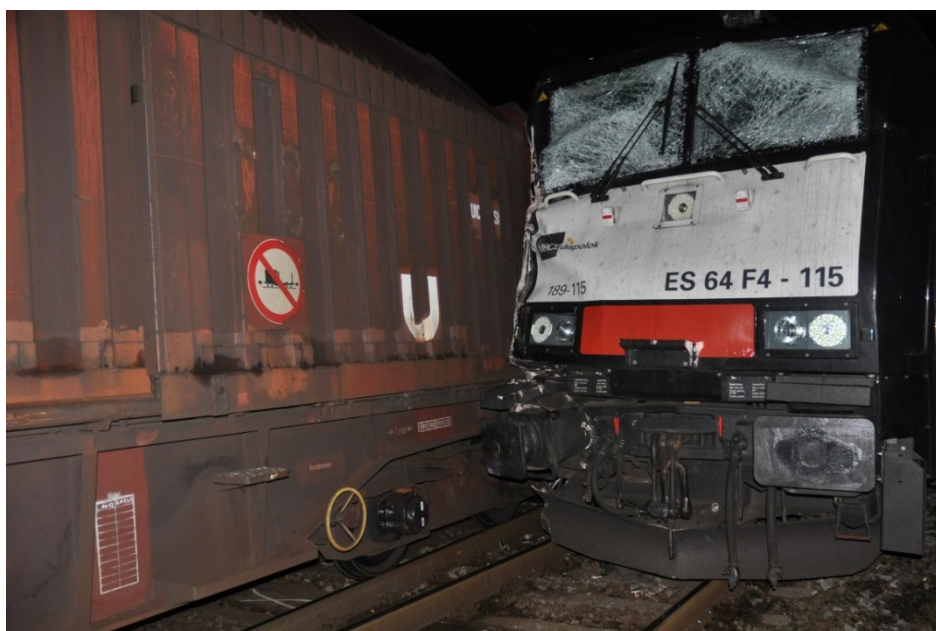
Under tog GD 44788's indkørsel til spor 4 kl. 19:40 blev toget under passage af sporskifte 24b ramt af lokomotivet i det afgående tog TG 40569 fra TXL.

Da GD 44788 standsede befandt tiende vogn i toget sig i sporskifte 24b ved lokomotivet i TG 40569, der var blevet presset til side og afsporet med sin forreste aksel.

Lokomotivet i tog TG 44788 kørte forbi uden egentlige skader (lakskeer på løftepunkt), medens der på de efterfølgende tre vogne opstod skader på last og på runger. Fjerde forreste vogn i tog afsporedes med alle aksler og de efterfølgende 6 vogne fik skader på vognkasser og last.

Der skete skader på lokomotivet i tog TG 40569, på forreste vogn i dette tog og på en række vogne i tog GD 44788. Desuden skete der skader på sporanlægget omkring sporskifte 24b, sporskifte 23 og ikke mindst krydsningssporskiftet 24a/25.
