Metrotog afgang fra Nørreport med åbenstående dør

Undersøgelserne er udført af Havarikommisionen for Civil Luftfart og Jernbane (Havarikommisionen)¹.

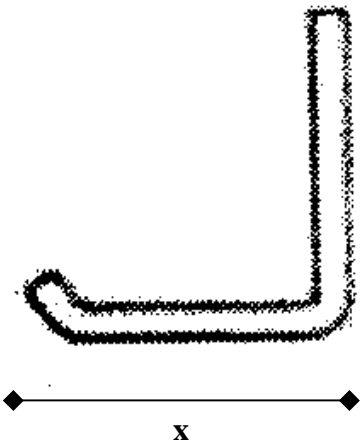
Afprøvninger har vist, at kontaktsko af type 1 har en udformning, der gør, at de kan påvirke kontakten, selv om døren er åben, og dermed gøre det muligt for toget at køre.

Tværsnit af metalpal [kontaktsko], der skal aktivere den elektriske kontakt.	
Type 1	Type 2

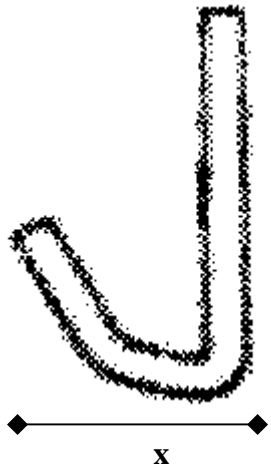
Undersøgelsen har ligeledes vist, at det enkelte togsæt kan have døre både med kontakter af type 1 og type 2. Der er således ikke nogen entydig sammenhæng mellem togsæt og kontaktttype.

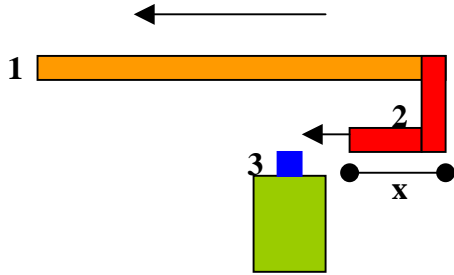
Figur 1
Låsepæl (1) med kontaktsko(2), der når låsepælen skubbes i pilens retning påvirker kontakten (3).

Årsagen til hændelsen er, at den mekaniske dørlås på døren ikke fungerede korrekt, og at der ikke blev etableret en effektiv spærring, der kunne forhindre toget i at afgå.

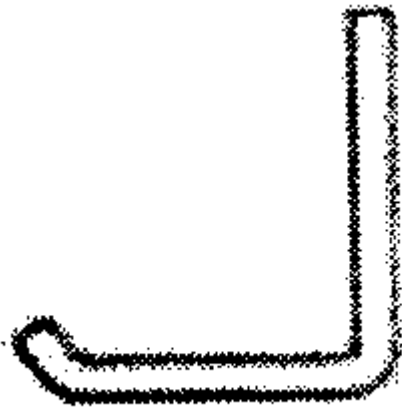
Type 1

Tværsnit af metalpæl [kontaktsko], der skal aktivere den elektriske kontakt.

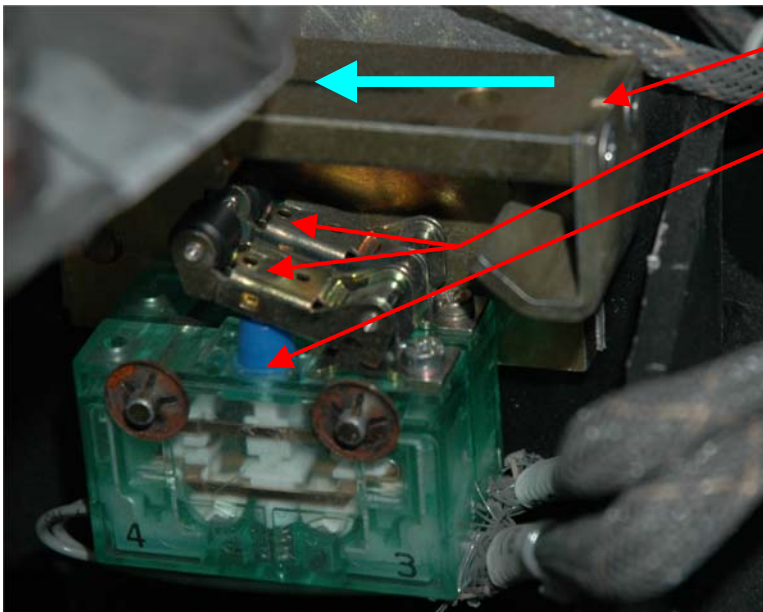
Når låsepælen bevæger sig mod de to vippeanordninger påvirkes kontakterne

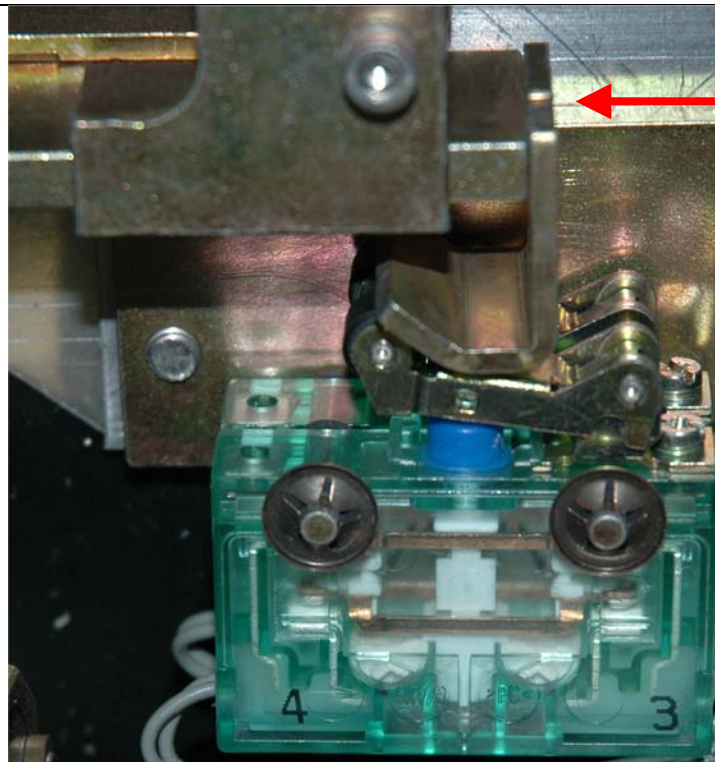
På billedet ses en type 1 pal der på trods af, at døren ikke er lukket og låst (skinnen ikke helt i bund) påvirker kontakten nok til, at døren registreres som lukket (elektrisk).

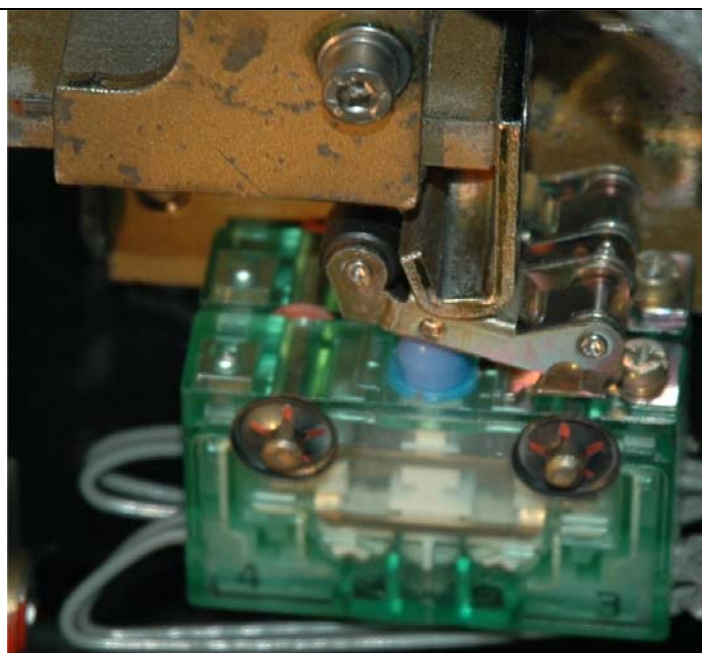
På billedet ses en type 2 pal med døren i samme position som ovenfor. Kontakten er ikke påvirket.

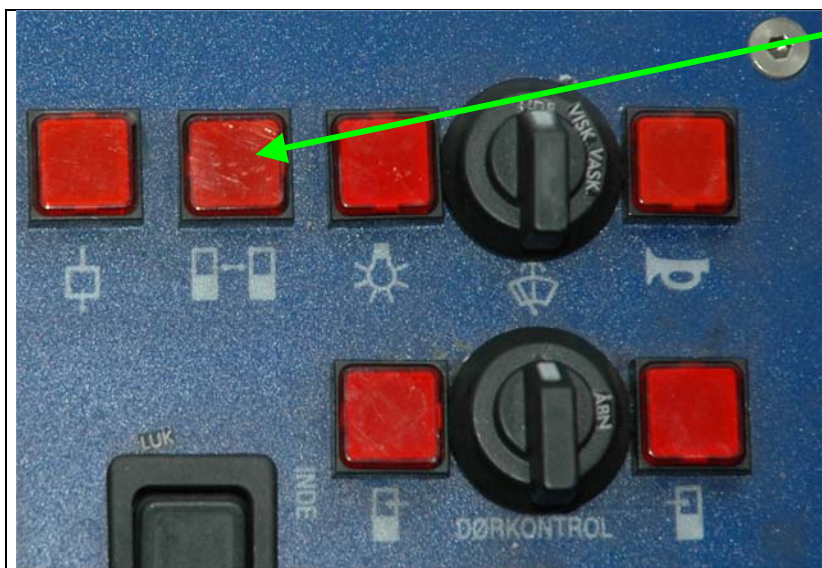
Dørkontrollampen slukker når kontakten i dørlåsen er trykket ned.
