Personpåkørsel i overkørsel 113 ved Svendborg Vest

Undersøgelserne er udført af Havarikommisionen for Civil Luftfart og Jernbane (Havarikommisionen)¹.

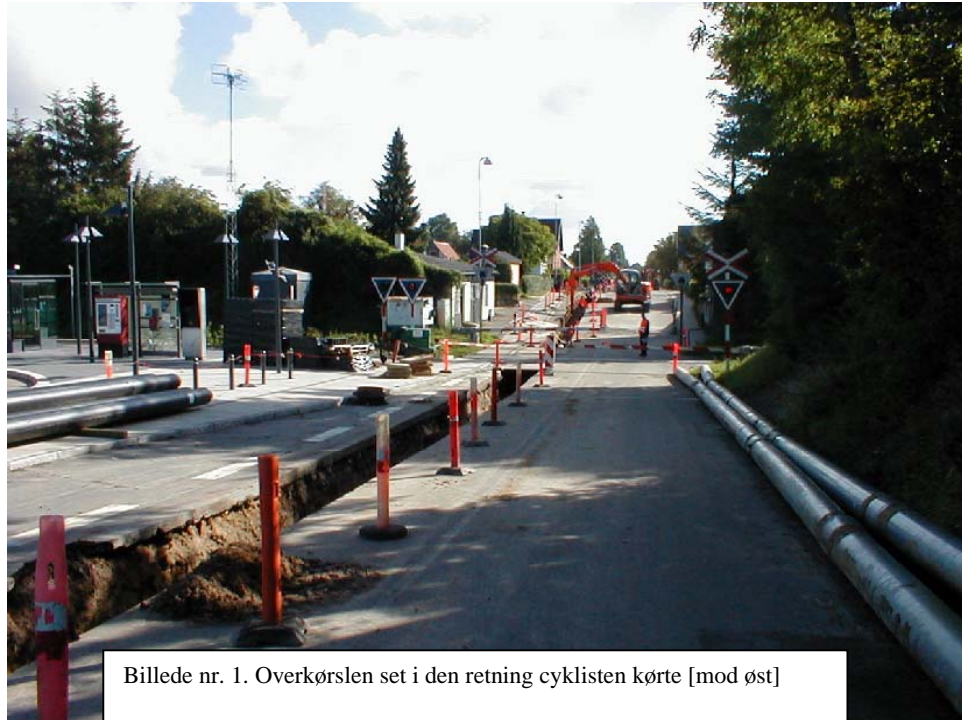
Det har ikke været muligt, at konkludere på i hvilken grad vejarbejdet kan have influeret på ulykken. Det kan imidlertid ikke udelukkes at udgravninger m.v. kan have forstyrret cyklisten.

På ulykkesdagen var omgivelserne ved overkørslen præget af afspærringer, maskiner, materialer (bla. rør) på begge sider af vejen. Se billede nr. 1.

Det har ikke været muligt, at konkludere på i hvilken grad vejarbejdet kan have influeret på ulykken. Det kan imidlertid ikke udelukkes, at udgravninger m.v. kan have forstyrret cyklisten.

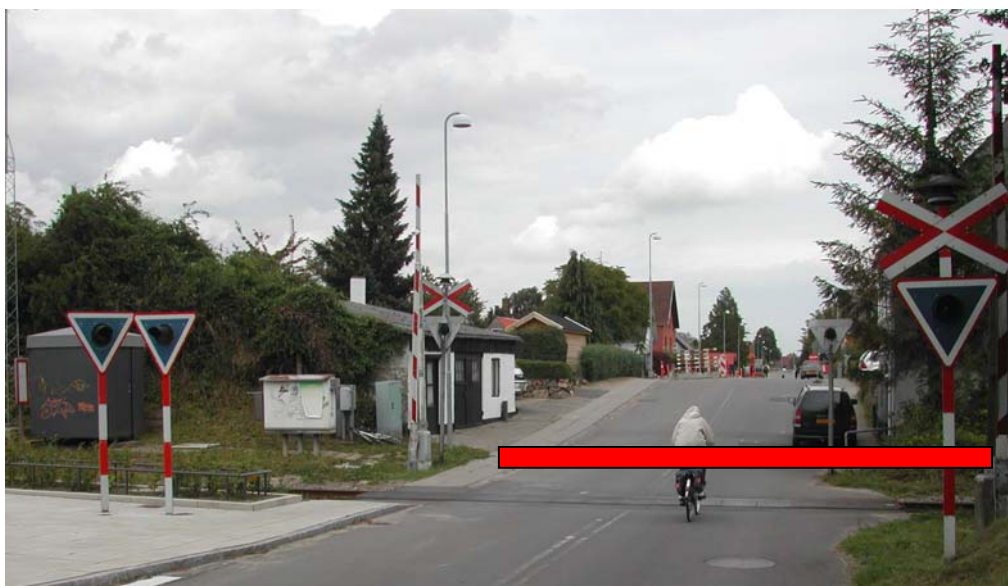
Overkørsels konstruktion med blandt andet manglende afspærring for gående og cyklister mellem spor og vejsignal (se billede 2, venstre side og billede 3) kan, sammen med spærretids håndteringen, have medvirket til at opbygge en uheldig kutyme.

Overkørselens udstyr og opbygning er meget rettet mod biltrafik og kun i mindre grad mod cyklister og gående, jævnfør billede 2.

Overkørselens konstruktion med blandt andet manglende afspærring for gående og cyklister mellem spor og vejsignal (se billede 2, venstre side og billede 3) kan, sammen med spærretids håndteringen, have medvirket til at opbygge en uheldig kutyme.

Havarikommisionen anbefaler, at Trafikstyrelsen og Vejdirektoratet tilser om overkørsel 113, såvel regel- som konstruktionsmæssigt, opfylder de betingelser, der er for den nuværende benyttelse (mange fodgængere og cyklister).

Havarikommissionen anbefaler, at Trafikstyrelsen og Vejdirektoratet tilser om overkørsel 113, såvel regel- som konstruktionsmæssigt, opfylder de betingelser, der er for den nuværende benyttelse (mange fodgængere og cyklister).

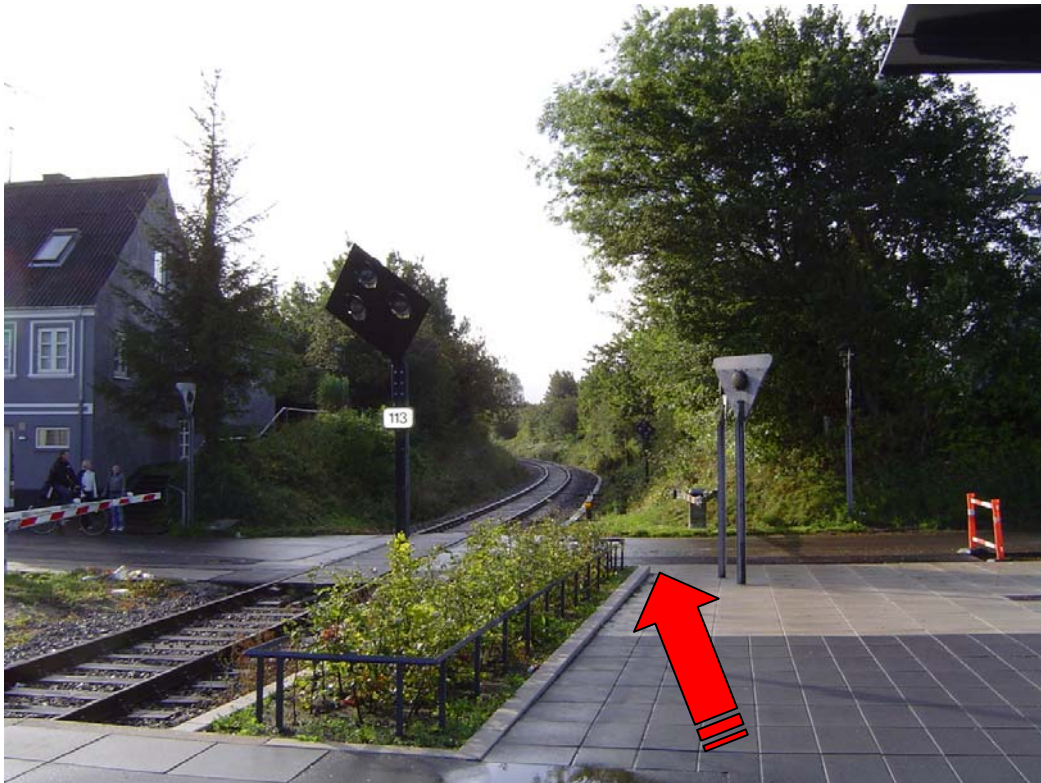
Billede nr. 3 Set fra trinbrættet mod overkørsel 113. Bemærk den uhindrede passage.

Advarselsblink og bomme er rettet mod vejtrafikken. Der er ikke nogen umiddelbar sikkerhedsbarrierer for de trafikanter, der går den direkte vej fra perronen til overkørslen. (billede nr. 3).

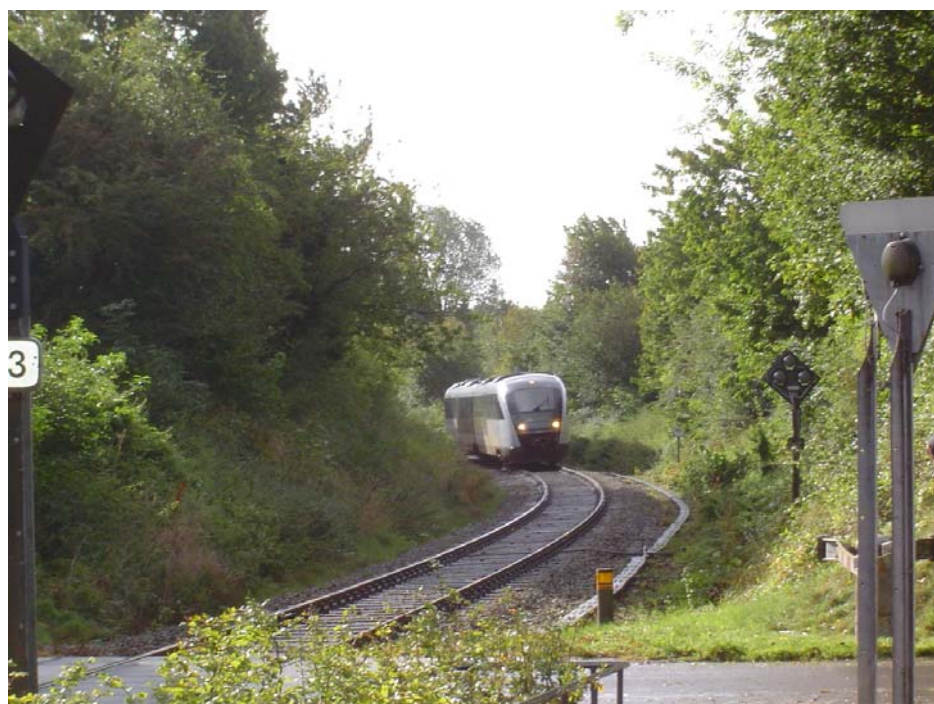
Trafikanternes oversigtsforhold for tog fra Svendborg er på grund af bevoksning og sporets krumning ikke særlig gode. Dette kombineret med støjsvage og hurtigkørende tog gør det farligt ikke at respektere signaler/bomme og alligevel krydse jernbanen, når der er tog på vej.

Billede nr. 4 Tog fra Svendborg
